# Besiktningsprotokoll

Anticimex Försäkringsbesiktning i samarbete med Fastighetsbyrån

| Fastighetsadress:<br>Vintervägen 6 | |

| Besiktningsdatum:<br>2024-12-09 | Protokollnummer:<br>68695380 |

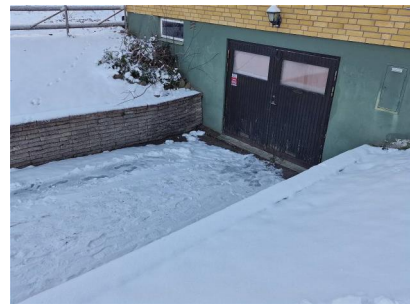
Marken lutar mot huset vid garageinfart.

Detta innebär en ökad fuktbelastning mot grunden vilket i sin tur kan orsaka fuktskador i huset.

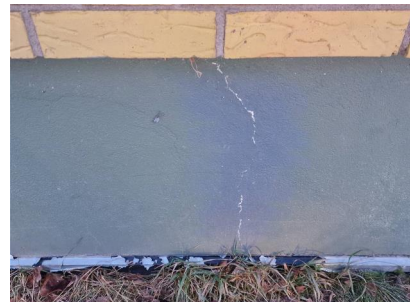
Sprickor finns i sockel.

Dessa bedöms inte ha lett till bakomliggande skador.

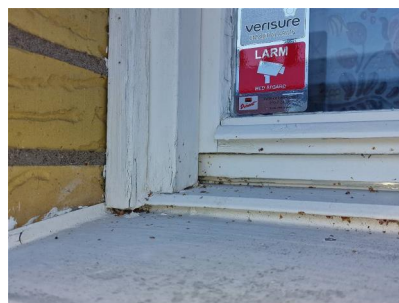
Fönster har färgsläpp och torrsprickor.

Fönsterbågar och fönsterkarmar där målningsbehov finns riskerar att få fukt- och rötskador på grund av sämre vattenavvisande förmåga.

För att öka livslängden på fönster rekommenderas målning och underhåll.

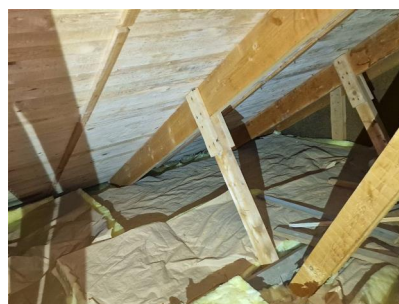
Vid kontroll av vinden uppmättes fuktvärden under kritisk fuktnivå för mikrobiell tillväxt och en normal lukt upplevdes.

Fuktkvoten i underlagstak/takbjälkar uppmättes vid besiktningstillfället till ca 10 %.

Risk för mikrobiell tillväxt föreligger om den relativa fuktigheten (RF) i den omgivande luften är över 75% vilket i furuvirke motsvarar en fuktkvot (FK) på 17%.

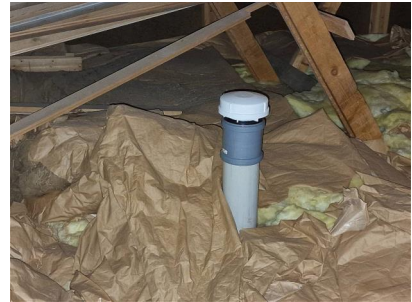
Vacuumventiler finns placerade på vinden.  
Risk finns för fuktläckage när dessa blir äldre.

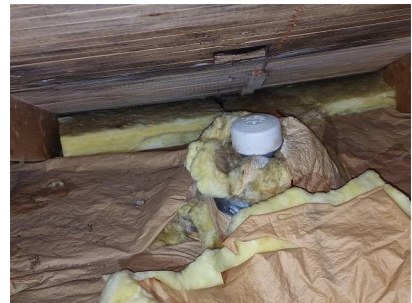
Påväxt kan noteras lokalt på mindre del av vinden, bedöms beroende på äldre trasiga vacuumventiler.

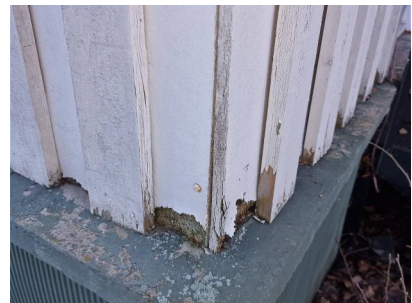
Delar av altanen har underhållsbehov och består delvis av fuktkänsliga material.

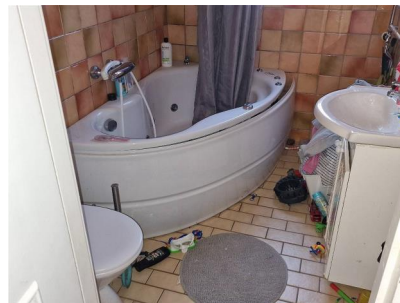
- Våtutrymmet har äldre yt-/tätskikt.
- Golvbrunnen är inte utbytt i samband med renovering.

Eftersom funktionen, som innebär att ytskiktet/tätskiktet ska vara vattentätt, kan vara nedsatt finns en ökad risk att vatten tränger igenom ytskiktet/tätskiktet med vattenskador i omkringliggande konstruktioner som följd.

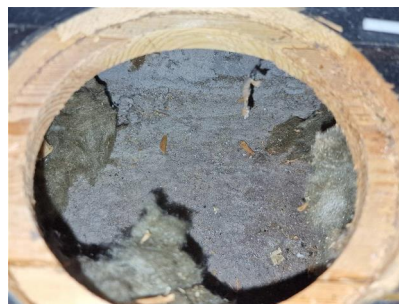
Vid kontroll av konstruktion uppmättes fuktvärden över kritisk nivå för mikrobiell tillväxt.  
Kontroll utförd i golv och i vägg.

Källargrundmurar med påreglade isolerade ytterväggar. Kontroll utförd mot baksida.  
Den relativa fuktigheten uppmättes till 72 % vid en temperatur på 16°C.

Kontroll utförd i golv mot innervägg.  
Golv består av trägolv med regler och mellanliggande mineralull.  
Den relativa fuktigheten uppmättes till 83 % vid en temperatur på 17°C.

Risk för mikrobiell tillväxt föreligger om den relativa fuktigheten (RF) i den omgivande luften är över 75 % vilket i furuvirke motsvarar en fuktkvot (FK) på 17 %.

Vi rekommenderar en fördjupad undersökning för att bedöma orsak och omfattning.
