Tuna 3:184

Uranusvägen 10A

Byggnadsbeskrivning
1½-plans friliggande villa

Bilaga 1 för kontroll av valda konstruktioner

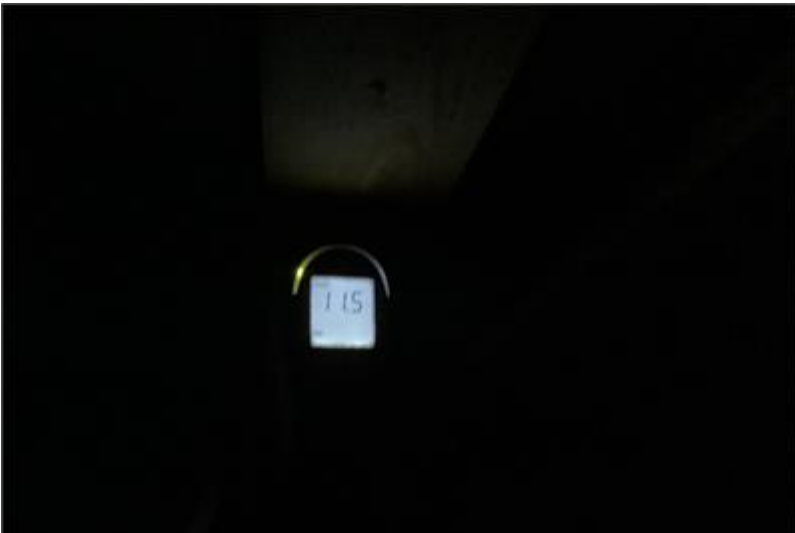
Byggnadsdel	Krypgrund
Konstruktionsdel	Blindbotten
Konstruktionsuppbyggnad	Träbjälklag

Vid utförd konstruktionskontroll uppmättes fuktvärden under kritisk nivå för mikrobiella skador.

Fuktkvoten (FK) i blindbotten uppmättes mellan 11-12%.

Det kritiska gränsvärdet för mikrobiell tillväxt brukar anges till ca 15-17% fuktkvot (FK).

Notera att stickprovsmässig undersökning är utförd och för att säkert fastställa konstruktionens kondition och fuktstatus måste en mer omfattande undersökning utföras.
