Besiktningssprotokoll

Anticimex Försäkringsbesiktning i samarbete med Fastighetsbyrån

Fastighetsbeteckning: Riddarsporren 14	
Fastighetsadress: Körsbärsvägen 5	
Postnummer: 691 47	Ort: Karlskoga

Besiktningdatum: 2024-12-09	Protokollnummer: 68709769
Temperatur: -2 °C	Väderlek: Klart
Tekniker: Magnus Hidström	
E-post: magnus.hidstrom@anticimex.se	
Kontor: Örebro	
Närvarande: Fastighetsägare Magnus Hidström: Besiktningssman Anticimex

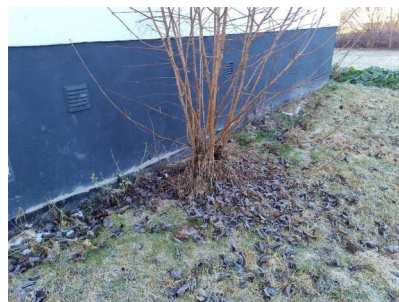
- Växter finns lokalt i anslutning till byggnaden.

När det finns rabatter och växter nära byggnaden finns risk att fukt stannar kvar i väggarna. Detta kan i sin tur orsaka invändiga fuktskador. Växternas rötter kan också skada grundmuren och sätta dräneringsledningen ur funktion.

Området närmast huset rekommenderas att vara fritt från växtlighet.

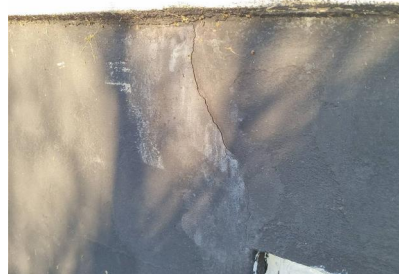
- Sprickor förekommer i sockel.

Dessa bedöms inte ha lett till bakomliggande skador.

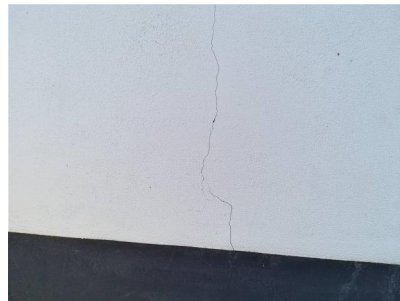
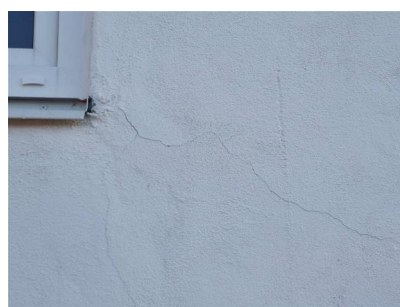
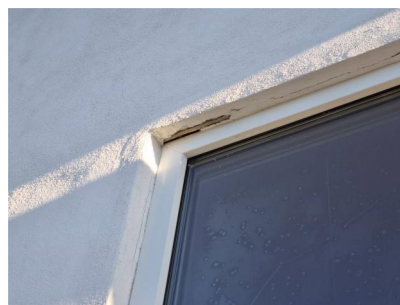
Putsad fasad har sprickor och lokala otätheter.

Då den putsade fasaden har brister finns risk att vatten tränger in i bakomvarande konstruktion med fuktrelaterade skador som följd.

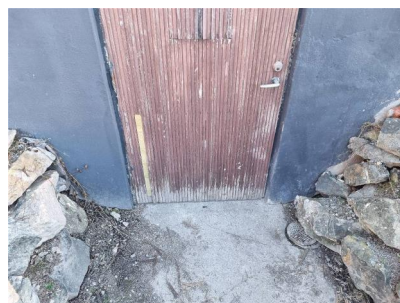
Dörr ner till källaren är i behov av ett underhåll eller byte.

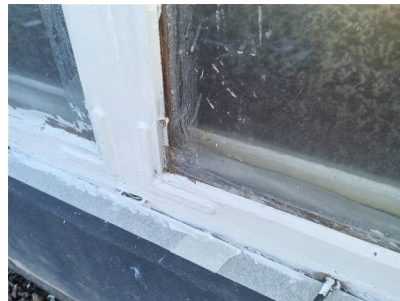
Källarfönster är i behov av målning/underhåll och sprickor finns i fönsterglas.

Fönsterbågar och fönsterkarmar där målningsbehov finns riskerar att få fukt- och rötskador på grund av sämre vattenavvisande förmåga.

För att öka livslängden på fönster rekommenderas målning och underhåll.

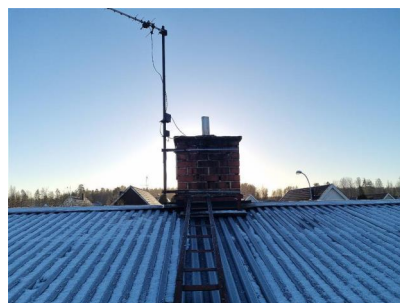
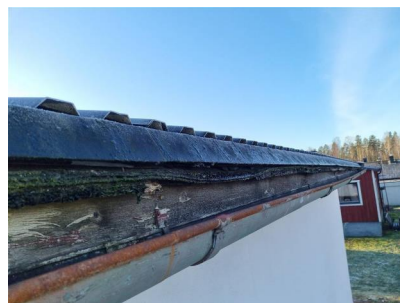
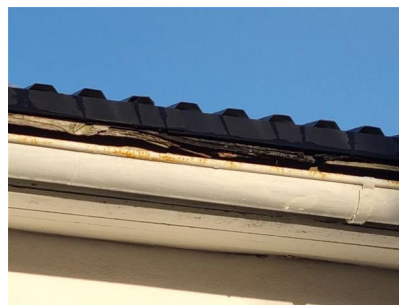
Skorstenen saknar väderskydd och sprickor finns i tegelstenarnas fogar. Notera att det gamla yttertaket finns kvar under plåttaket där äldre rötskador noterats i takfoten. Även ett mindre underhållsbehov föreligger på takutsprånget.

Väderskydd kan monteras för att skydda mot nederbörd som annars kan orsaka fuktskador och frostsprängning i skorstenen/ murstocken.

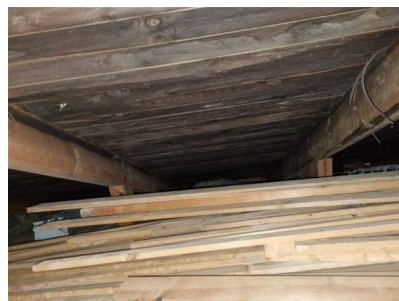
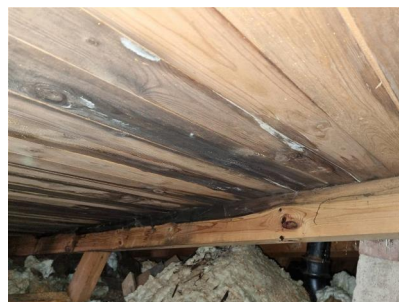
Vid kontroll av vinden har fuktvärden under kritisk fuktnivå för mikrobiell tillväxt uppmätts, dock finns mikrobiell påväxt på underlagstak. Notera att vinden någon gång har tilläggsisolerats vilket påverkar vindens klimat vindetertid. Observera även att lokala fuktfläckar finns på underlagstaket med bedöms komma till innan takomläggningen.

Det finns risk för mikrobiell tillväxt om den relativa fuktigheten (RF) i den omgivande luften är över 75 %. I furuvirke motsvarar det en fuktkvot (FK) på 17 %. Fuktkvoten i underlagstak/takbjälkar uppmättes till 11 %. Detta värde varierar dock under året beroende på årstid och utomhusklimat.

Den upptäckta mikrobiella påväxten på underlagstaket är ett tecken på att vinden har tillförts eller tillförs fukt inifrån bostaden. Observera att besiktning av bostadens ventilationssystem inte har ingått i uppdraget.

För att komma tillrätta med detta kan fuktillförseln inifrån bostaden behöva minskas. Det kan göras genom att ventilationen i bostaden förbättras samt att eventuella otätheter i vindsbjälklaget (tak-/väggvinklar, taklucka med mera) tätas. Läs Anticimex faktablad om oppvärmda vindsutrymmen för tips och råd.

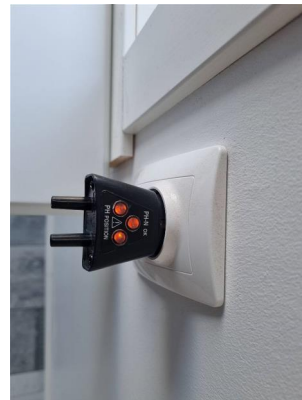
- Funktionskontroll av jordade eluttag.

Vid stickprovskontroll av jordade eluttag noterades felkoppling i kök, vardagsrum och i sovrum 2.

Kontakta en elektriker för kontroll och åtgärd.

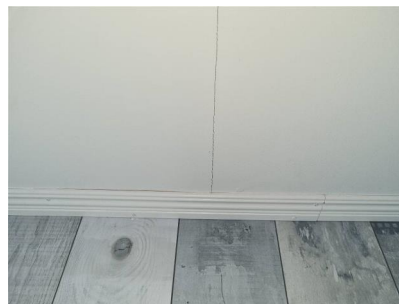
- Sprickor förekommer i tapetskarvar och i tak.
- Fönsterbänkar är inte fastsatta.

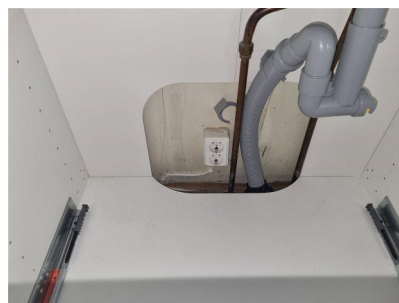
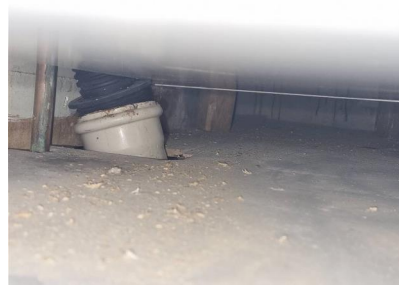
- Fuktskydd saknas i diskbänkskåp och under kyl och frys samt stosen till diskbänkens avlopp är inte helt ihop med avloppet.

Utan fuktskydd är det svårt att upptäcka läckage från rörledningar. Vatten kan då tränga in i omkringliggande konstruktioner och orsaka fuktskador.

För att upptäcka eventuella läckage, installera fuktskydd och montera ihop avloppsstosen korrekt.

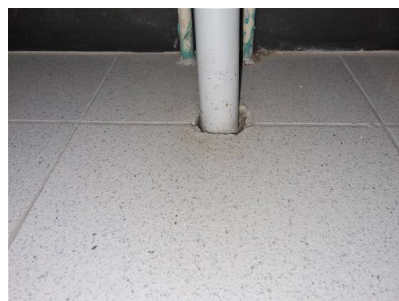
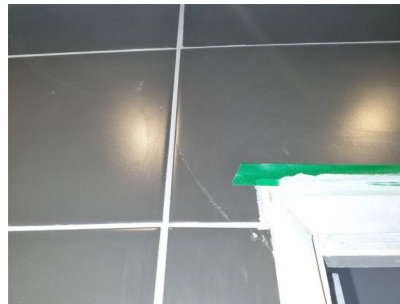
- Muff, till handfatets avlopp, slutar under golvnivå och en spricka finns i kakelplatta.

Risk finns att vatten vid ett eventuellt läckage rinner ner längs röret och orsakar fuktskador i bjälklaget.

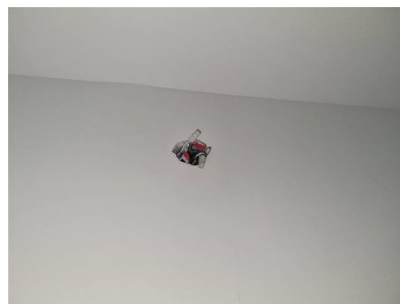
Skyddslock saknas på kopplingsdosa.

Montera skyddslock.

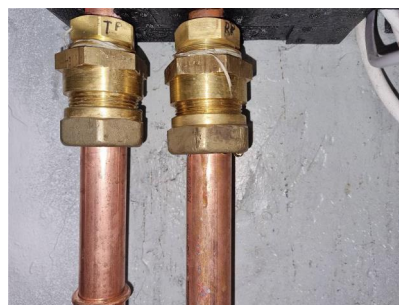
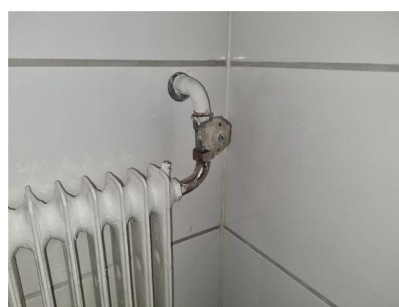
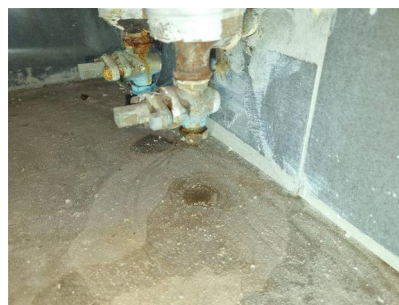
- Mindre droppläckage finns vid rörkopplingar till värmesystemet i dusch/wc, pannrum och i förrådsdelen.

Kontakta en rörmokare för en kontroll och åtgärd.

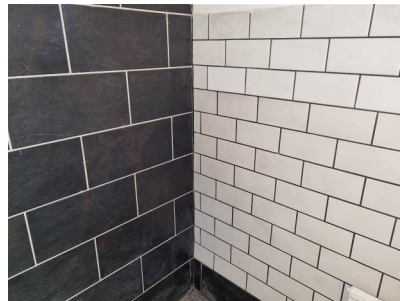
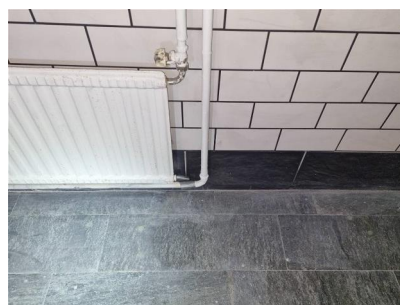
Utrymmet har påreglade ytterväggar och radiatorrör är bristfälligt fastsatt. Normalt utförs en kontroll (provbörning) av dessa utreglade väggar men inte när kakel finns monterat.

Källaren med påreglade ytterväggar riskerar att drabbas av fuktskador på grund av naturlig fuktpåverkan från mark. Detta kan i sin tur leda till mikrobiella skador (angrepp av mikroorganismer) som kan leda till att mikrobiell lukt sprids till boendemiljön.

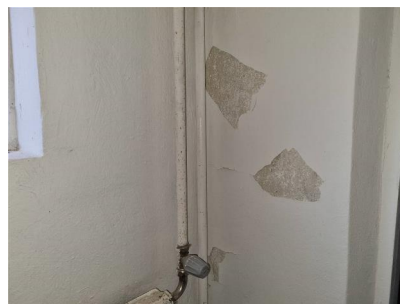
Mindre puttsläpp finns.

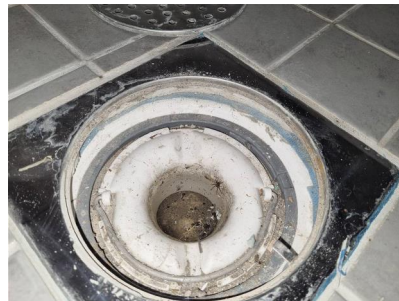
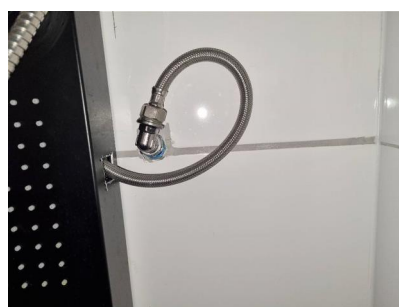
Tätskikt (golvsbrunnsmanschett) är felmonterat i golvsbrunnen (slutar innan klämringen) och rörgenomföring finns i vägg bredvid duschblandaren.

Då både väggar och golv är av betong bedöms detta som en mindre brist.

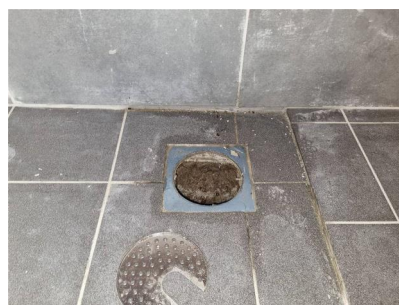
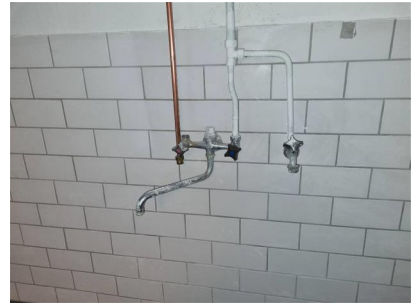
Gjutjärnsbrunnen är rostangripen samt är inte utbytt i samband med renovering. Notera även varmvattenröret till blandaren inte är inkopplat samt att ett kallvattenrör inte är fastsatt ordentligt.

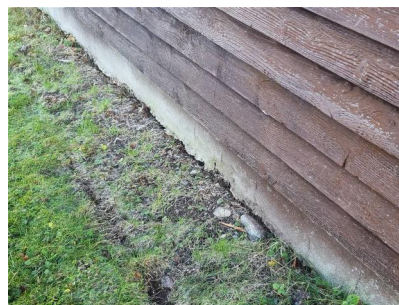
Marken har sjunkit på ena sidan troligtvis på grund av hängrännan som lutar fel.

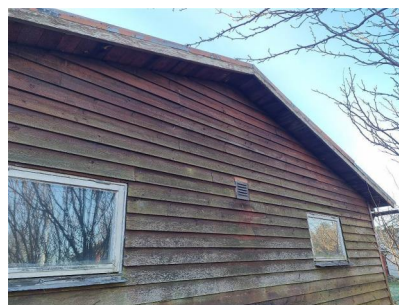
Fasadpanelen är delvis i behov av målning/underhåll.

Fasadbeklädnad och träkonstruktioner där målningsbehov finns riskerar att få fukt- och rötskador på grund av sämre vattenavvisande förmåga. För att öka livslängden på fasadbeklädnaden rekommenderas målning och underhåll.

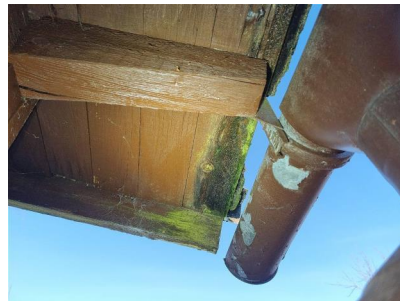
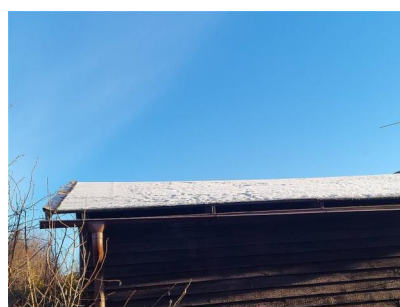
Fuktpåslag noterades vid takutsprång. Notera att endast mindre delar av papptaket kunde besiktas då merparten av taket var snötäckt.

Jag rekommenderar att du kontaktar en takläggare för en fördjupad undersökning för att bedöma orsak och omfattning av detta.
