Besiktningssprotokoll

Anticimex Försäkringsbesiktning i samarbete med Fastighetsbyrån

Fastighetsbeteckning: Krokanen 2	
Fastighetsadress: Snasahögsvägen 6	
Postnummer: 831 70	Ort: Östersund

Försäkringsbesiktning

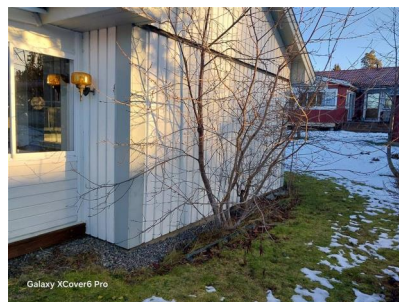
Utvändigt / Sockel

Växter finns i anslutning till byggnaden.

Växternas rötter kan också skada grundmuren och sätta dräneringsledningen ur funktion.

Området närmast huset rekommenderas att vara fritt från växtlighet.

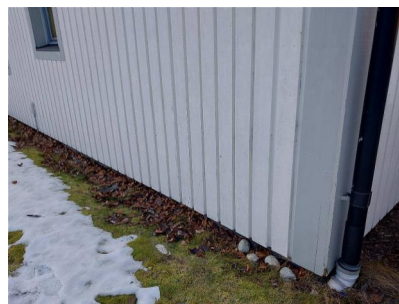
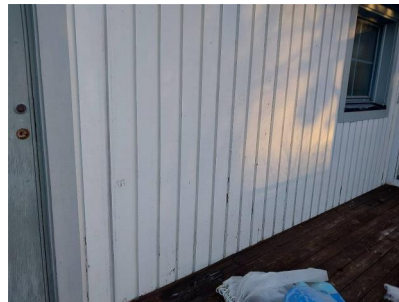
Utvändigt / Fasad

Fasadpanelen är i behov av målning/underhåll.

För att öka livslängden på fasadbeklädnaden rekommenderas målning och underhåll.

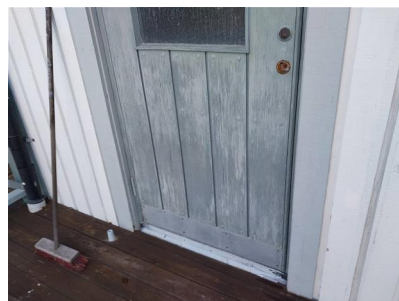
Utvändigt / Dörrar

Dörr är i behov av målning/underhåll.

För att öka livslängden på dörr rekommenderas målning och underhåll.

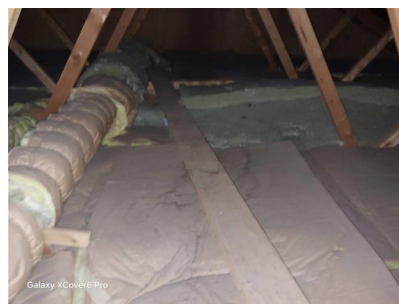
På vinden noteras frost från kondens vid rännalar. Jag rekommenderar att montera landgångar så att hela vinden går att inspektera på ett enkelt sätt. Se även över nocktätningen då denna har brister eftersom det tagit sig in mindre mängd skräp och fukt vid nock. Mindre fuktfläckar på isoleringens översta skikt är synliga på grund av ovanstående anledningar.

Mindre otätheter finns vidnock. Skräp och mindre fuktfläckar på isoleringens översta skikt. Se över nocktätningen.

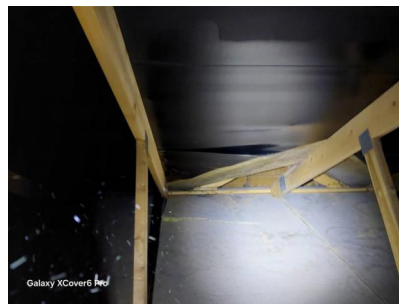
Rimfrost på underlagstak vid rännal. Mindre mängd mikrobiell påväxt. Håll under uppsikt.

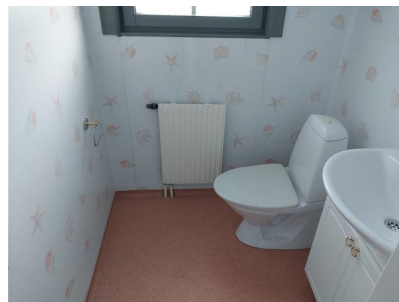
Fuktindikering i utrymmet gav inga förhöjda fuktindikationer.

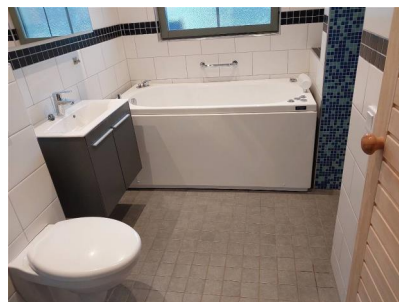
Golv och vägg som täcks av badkar är obesiktat.

Jag rekommenderar en kompletterande besiktning när utrymmet är tillgängligt.

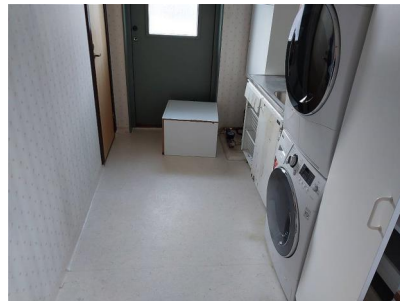
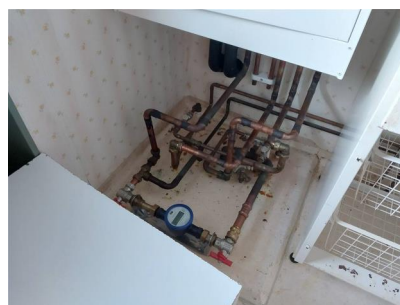
Våtutrymmet har äldre yt-/tätskikt.
Otätheter kring rör genomföringar i golv.

Eftersom funktionen, som innebär att ytskiktet/tätskiktet ska vara vattentätt, kan vara nedsatt samt övrigt noterat ovan finns en ökad risk att vatten tränger igenom ytskiktet/tätskiktet med vattensador i omkringliggande konstruktioner som följd.

Tvättstugan är i original utförande men inga förhöjda fuktvärden på grund av detta. Man kan med fördel täta med våtrumssilikon runt genomföringar i golv.

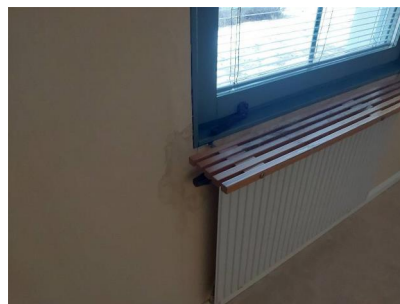
Fuktfläck på vägg. Bedöms ej ha lett till bakomliggande skada.

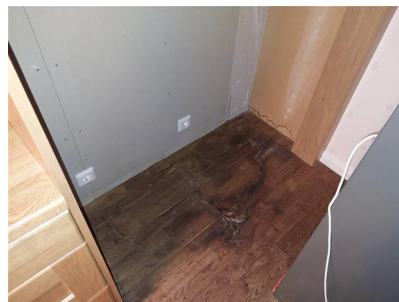
Vid tid för besiktningen noterades äldre fuktskada under kyl/frys. Skadan kontrollerades och åtgärdades 4/12-24 av byggentreprenör.

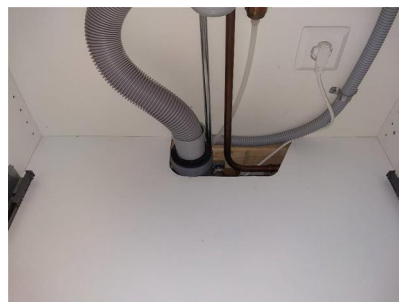
Fuktskydd saknas i diskbänksskåp.

Utan fuktskydd är det svårt att upptäcka läckage från rörledningar. Vatten kan då tränga in i omkringliggande konstruktioner och orsaka fuktskador.

För att upptäcka eventuella läckage, installera ett fuktskydd.

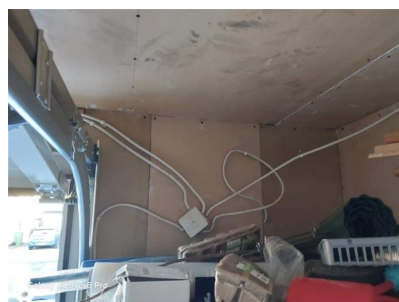
Elinstallationer i utrymmet har enligt vår bedömning uppenbara brister.

Elinstallationer i utrymmet är en säkerhetsrisk som kan orsaka både personskador och brand. Observera att besiktning av bostadens elsystem inte har ingått i uppdraget.

Kontakta en elektriker för kontroll och åtgärd.
