Besiktningssprotokoll

Fastighetsbeteckning: Tegelviken 5	
Fastighetsadress: Tegelviksgränd 9	
Postnummer: 591 70	Ort: Motala

Besiktningdatum: 2024-09-23	Protokollnummer: 68538766
Temperatur: 14 °C	Väderlek: Mulet
Tekniker: Viktor Andersson	
E-post: Viktor.Andersson@anticimex.se	
Kontor: Linköping	
Närvarande: Fastighetsägare

Försäkringsbesiktning

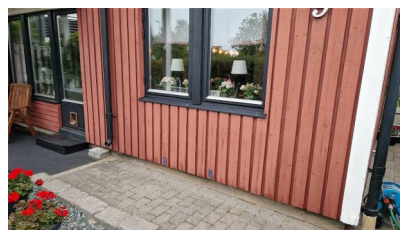
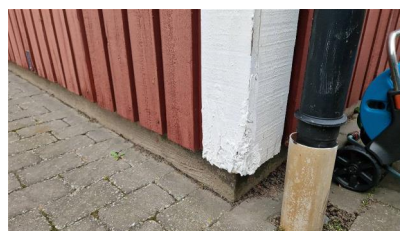
Utvändigt / Fasad

Flera panelbrädor har mindre rötskador, framför allt på långsidan mot garaget och på gaveln mot gatan. Dessutom är knutbrädan på hörnet mot garaget på framsidan rötskadad.

Fasadpanelen är i behov av målning och underhåll. När träpaneler inte underhålls regelbundet kan deras vattenavvisande förmåga försämrats, vilket ökar risken för fukt- och rötskador. För att förlänga livslängden på fasadbeklädnaden och minimera risken för ytterligare skador, rekommenderas att målning och övrigt underhåll utförs snarast.

Vid ommålning bör även de panelbrädor och knutbrädor som har rötskador bytas ut för att säkerställa ett långvarigt skydd mot fuktinträning och ytterligare försämring.

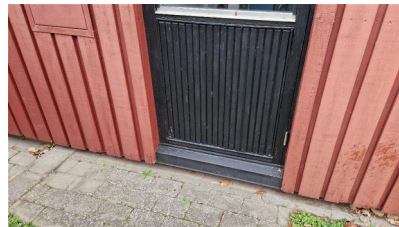
Utvändigt / Dörrar

Dörr till tvättstuga är i behov av underhåll.

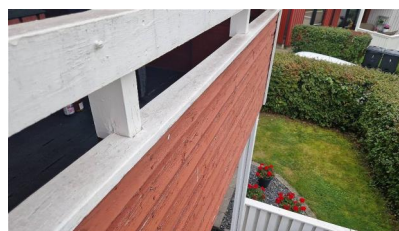
Utvändigt / Balkong

Målning/underhåll rekommenderas av panel och trädetaljer.

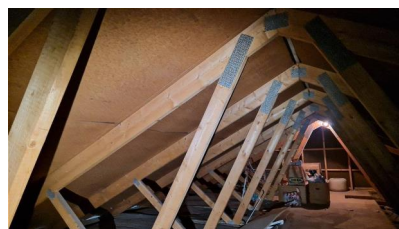
Utvändigt / Vind

Underlagstaket består av behandlade masonitskivor.

Eftersom underlagstaket består av masonitskivor utan yttre täckning av papp under takbeklädnaden, finns risk vid ogynnsam väderlek att regnvatten/snö tränger in i skivskarvar med läckage på vindsutrymmet som följd. Med tiden kan även masonitskivorna drabbas av fuktskador.

Vid kontroll av vinden uppmättes fuktvärden under kritisk fuktnivå för mikrobiell tillväxt.
Fuktkvoten i takbjälkar uppmättes till 11 %.

Risk för mikrobiell påväxt föreligger om fuktkvoten överstiger 17%.

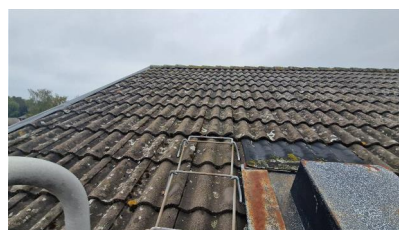
Utvändigt / Tak

Yttertaket är äldre.

Takpannor och plåtdetaljer har enligt vår bedömning en begränsad livslängd. Eftersom husets taktäckning är äldre har det ett minskat motstånd mot vatteninträning. Detta i sin tur kan leda till fuktskador på träläkt och vidare ner i underliggande konstruktioner.

Äldre plåt runt ventilationshuv har rostangrepp. Rekommenderas kontakt med plåtslagare för kontroll och åtgärd.

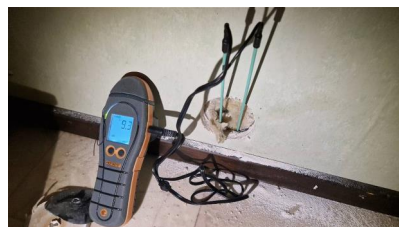
Entréplan / Allmänt

Vid kontroll av konstruktion uppmättes fuktvärden under kritisk nivå för mikrobiell tillväxt.

Grundläggningen består av en betongplatta på mark utan underliggande isolering och med ett flytande golvspånskiva på en cellplastisolering. Fuktkvoten uppmättes till 9 %.

Mätningen utfördes genom att jag borrade ett 73mm doshål i väggen under trappa för att sedan borra ner 2 st 6mm hål i ytterväggssyllen för fuktmätning med stift.

Flytande golvkonstruktion och eventuella väggssyllar riskerar att drabbas av fuktskador på grund av naturlig fuktpåverkan om fuktskyddet är bristfälligt utfört alternativt saknas. Fuktvandring kan ske från marken genom betongen till organiskt material genom så kallad kapillärsugning och diffusion, vilket kan leda till skador med lukt av mikrobiell karaktär. Om väggssyllarna är tryckimpregnerade kan även en kemisk lukt förekomma.

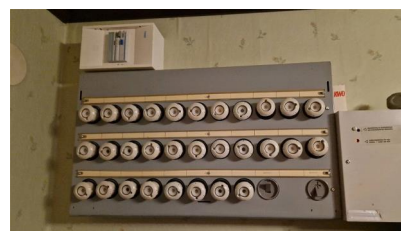
Entréplan / Entréhall

El-centralen har jordfelsbrytare.

Jordfelsbrytare finns installerad vid elcentralen.

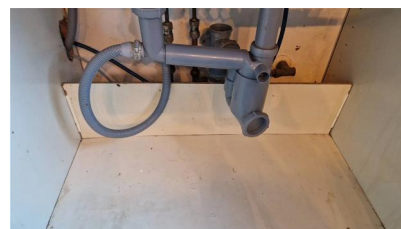
Entréplan / Kök

Fuktskydd saknas i diskbänkskåp och under kyl/frys.

Utan fuktskydd är det svårt att upptäcka läckage från rörledningar. Vatten kan då tränga in i omkringliggande konstruktioner och orsaka fuktskador.

- Golvet glipar och har mindre resningar vid kyl/frys och framför diskbänk.
- Spånskivan bakom diskbänkskåpet är missfärgad, och påväxt har noterats på den bakomliggande gipsskivan. Vid besiktningstillfället uppmättes inga förhöjda fuktvärden, men jag rekommenderar ändå att gipsskivan och golvspånskivan avlägsnas för att inspektera den bakomliggande konstruktionen. Detta är särskilt viktigt med tanke på att nuvarande ägare har uppgett att ett mindre läckage inträffade i diskbänkskåpet för cirka 6 månader sedan.

För att upptäcka eventuella läckage, installera ett fuktskydd.

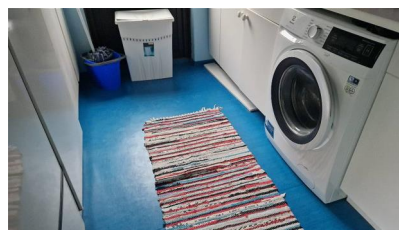
Entréplan / Tvättstuga

Våtutrymmet har äldre yt-/tätskikt.

Eftersom funktionen, som innebär att ytskiktet/tätskiktet ska vara vattentätt, kan vara nedsatt finns en ökad risk att vatten tränger igenom ytskiktet/tätskiktet med vattenskador i omkringliggande konstruktioner som följd.

- Golvmattan har spruckit isär i skarv vid varmvattenberedaren.
- Golvbrunnen är placerad för nära vägg.

Jag rekommenderar att en plan finns för när en reovering av utrymmet kan ske. Då rekommenderas kontakt med behörig våtrumsentreprenör.

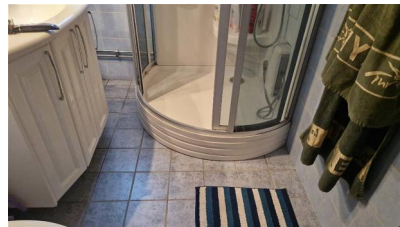
Entréplan / Dusch/Toalett

Rörgenomföringar finns för nära vägg/ golv vid toalett.

Det finns risk att tätskiktet inte har kunnat anslutas på ett rätt sätt, vilket kan leda till fuktskador. Vid tiden för renoveringen var detta inte enligt gällande branschregler.

Svårt att komma åt att besikta golvbrunnen då den är placerad långt under duschkabin. Jag noterade inga brister gällande golvbrunnen vid besiktning.

Golvfallet i utrymmet är något plant.

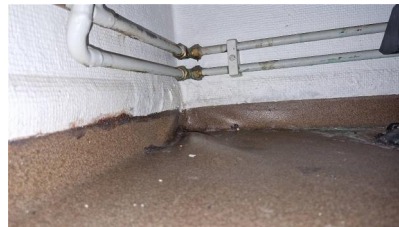
Övre plan / Badrum/Wc

Våtutrymmet har äldre yt-/tätskikt.

Utrymmet är äldre och har passerat tiden för sin tekniska livslängd.

Övriga punkter som inte följer dagens branschregler och innebär en risk för fuktskada.

- Rörgenomföring förekommer i golv vid tvättställ.
- Fönster är olämpligt placerat i plats för bad.
- Golvfallet i utrymmet är något plant.

Längst in i hörnet under badkar har golvmattan bubblat sig.

Renovering av utrymmet rekommenderas. Kontakta en behörig våtrumsentreprenör för en renovering. I samband med renoveringen bör omkringliggande konstruktioner kontrolleras för att upptäcka eventuella följskador.

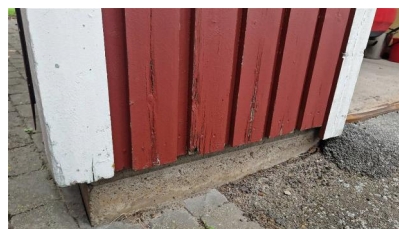
Utvändigt / Fasad

Enstaka panelbrädor har mindre rötskador på framsidan. Fasadpanelen är i behov av målning/underhåll.

Fasadbeklädnad och träkonstruktioner där målningsbehov finns riskerar att få fukt- och rötskador på grund av sämre vattenavvisande förmåga. För att öka livslängden på fasadbeklädnaden rekommenderas målning och underhåll. I samband med ommålning rekommenderas att de rötskadade panelbrädorna byts ut.

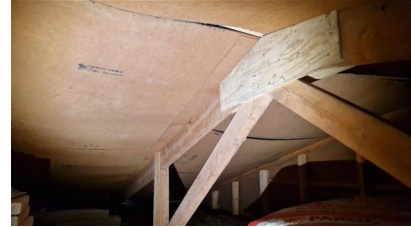
Utvändigt / Vind

Underlagstaket består av behandlade masonitskivor.

Eftersom underlagstaket består av masonitskivor utan yttre täckning av papp under takbeklädnaden, finns risk vid ogynnsam väderlek att regnvatten/snö tränger in i skivskarvar med läckage på vindsutrymmet som följd. Med tiden kan även masonitskivorna drabbas av fuktskador.

Vid kontroll av vinden uppmättes fuktvärden under kritisk fuktnivå för mikrobiell tillväxt.

Fuktkvoten i takbjälkar uppmättes till 10 %.

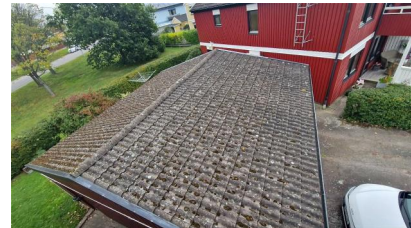
Utvändigt / Tak

Yttertaket är äldre.

Takpannor och plåtdetaljer har enligt vår bedömning en begränsad livslängd. Eftersom husets taktäckning är äldre har det ett minskat motstånd mot vatteninträning. Detta i sin tur kan leda till fuktskador på träläkt och vidare ner i underliggande konstruktioner.

Mossan på takpannor rekommenderas att tvättas bort.
