# Besiktningssprotokoll

Anticimex Försäkringsbesiktning i samarbete med Fastighetsbyrån

Fastighetsbeteckning: Skrea 18:97	
Fastighetsadress: Södra Mannabergsvägen 1	
Postnummer: 311 72	Ort: Falkenberg

Besiktningdatum: 2024-12-09	Protokollnummer: 68712550
Temperatur: 3 °C	Väderlek: Klart
Tekniker: Martin Bystedt	
E-post: martin.bystedt@Anticimex.se	
Kontor: Halmstad	
Närvarande: Fastighetsägaren Fastighetsägarens bror

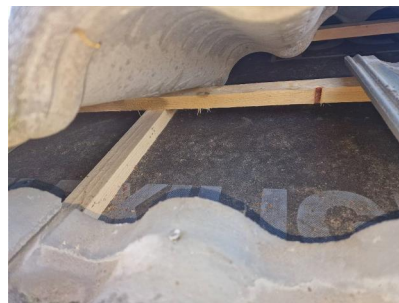
### Utvändigt / Tak

Taket har besiktigats från marken samt från stege rest mot takfoten.

✓ Inget att notera.

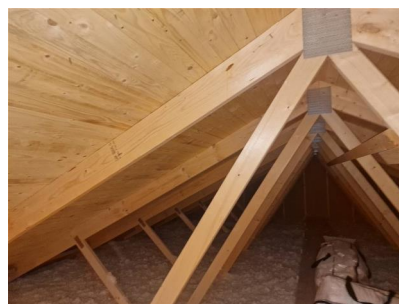
### Utvändigt / Vind

✓ Vid kontroll av vinden uppmättes fuktvärden under kritisk fuktnivå för mikrobiell tillväxt och en normal lukt upplevdes. Fuktkvoten i underlagstak/takbjälkar uppmättes stickprovsvis till 11-13 %.

Det finns risk för mikrobiell tillväxt om den relativa fuktigheten (RF) i luften är över 75 %, vilket i gran- och furuvirke motsvarar en fuktkvot (FK) på ca 17 %.

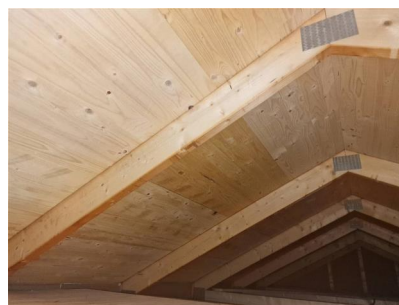
### Utvändigt / Carport med förråd vind

Vid kontroll av vinden uppmättes fuktvärden under kritisk fuktnivå för mikrobiell tillväxt och en normal lukt upplevdes. Fuktkvoten i underlagstak/takbjälkar uppmättes stickprovsvis till 11-13 %.

Det finns risk för mikrobiell tillväxt om den relativa fuktigheten (RF) i luften är över 75 %, vilket i gran- och furuvirke motsvarar en fuktkvot (FK) på ca 17 %.

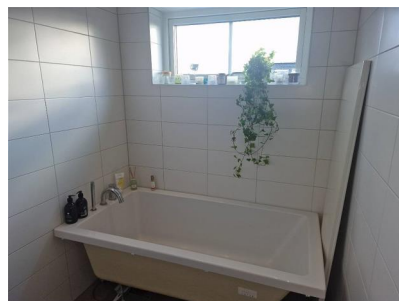
### Entréplan / Badrum/Wc

Fönstret är olämpligt placerat i badplatsen.

Vid fuktindikering i utrymmet noterades inga förhöjda fuktindikationer.
