Fastighetsuppgifter

Fastighetsbeteckning
Torlunda 1:152
Adress
Anneviksvägen 18
63239 Eskilstuna

**Besiktningssuppgifter**

Uppdragsnummer A31080
Besiktningdatum 2024-12-09
Besiktningföretag OBM Byggnadsmiljö AB
Besiktningförrättare Mattias Hallberg
Närvarande Säljare
Giltig till och med 2025-12-09

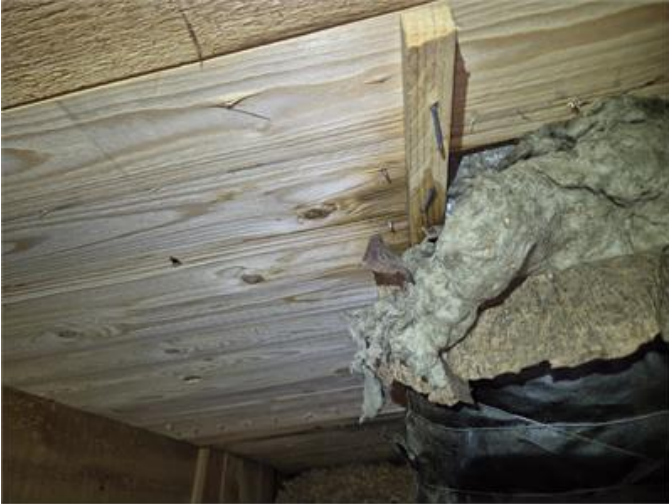
Det jag framförallt skulle vilja belysa är noteringarna som gjordes på taket samt på det uppreglade golvet i källaren. Vid besiktning av vinden noterades ett mindre läckage vid ena takgenomföringen, detta bör åtgärdas av fackman. I källaren bör man ersätta det uppreglade golvet med en mer fuktsäker konstruktion som tex klinker.

Bild från vinden.

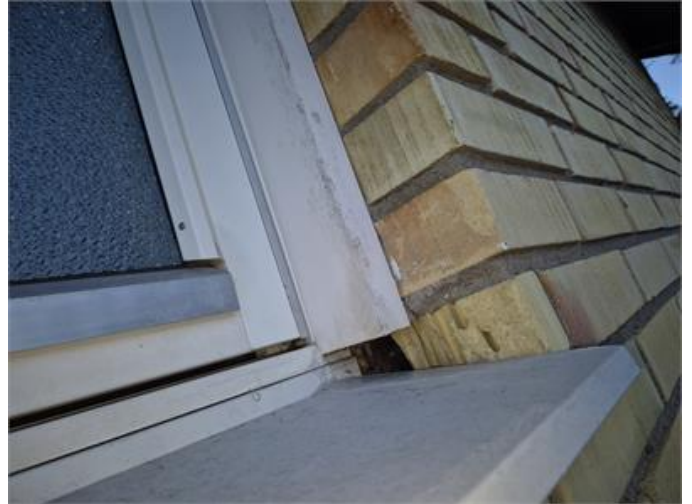
Otättheter vid fönster.

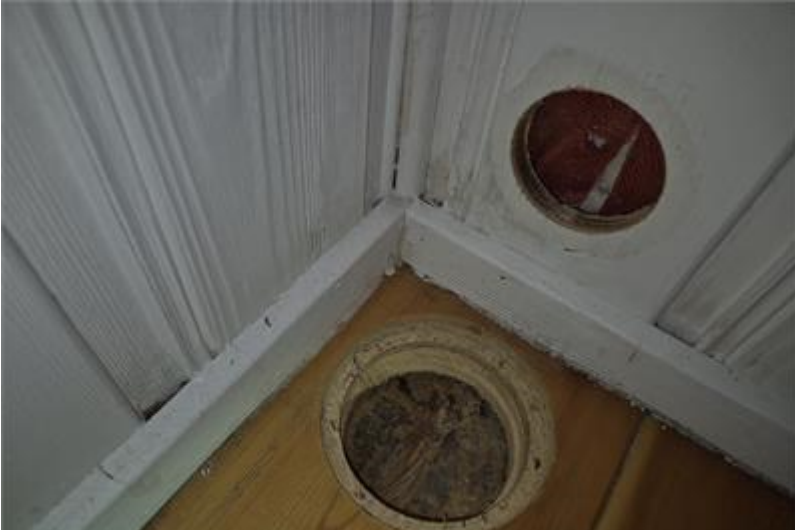
Det kritiska gränsvärdet för mikrobiell tillväxt brukar anges till ca 15-17% fuktkvot (FK).

FK i det uppreglade golvet uppmättes till 25 %. Ingjuten regel förekommer i betongplattan.
Notera att stickprovsmässig undersökning är utförd samt att mätvärden normalt sett kan variera över årstiderna.
