# Besiktningsprotokoll

Anticimex Försäkringsbesiktning i samarbete med Fastighetsbyrån

| Fastighetsadress:<br>Björnhult 17 | |

| Besiktningsdatum:<br>2024-11-29 | Protokollnummer:<br>68678924 |

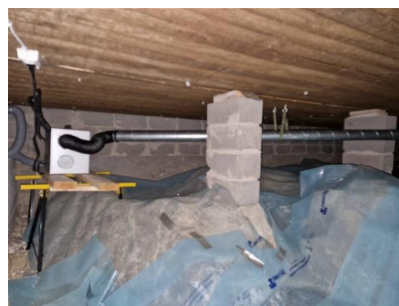
Kryppgrund med installerad avfuktare.

I husets kryppgrund finns en avfuktare installerad. Syftet med denna installation är att genom avfuktning hålla fuktigheten i kryppgrunden på en så låg nivå att ingen tillväxt av mikroorganismer är möjlig. För att detta ska fungera är det viktigt att installationen servas årligen med bland annat kontroll av inställningar så att fuktigheten inte stiger.

Vid kontroll av konstruktionen i kryppgrund uppmättes fuktvärden under kritisk fuktnivå för mikrobiell tillväxt och normal lukt upplevdes.

Golvbjälklaget ovan den uteluftsventilerade kryppgrunden riskerar att drabbas av fuktskador på grund av naturlig fuktpåverkan. Detta kan i sin tur leda till mikrobiella skador (angrepp av mikroorganismer) som kan leda till att mikrobiell lukt sprids till boendemiljön.

Fuktkvoten uppmättes till 8 %.

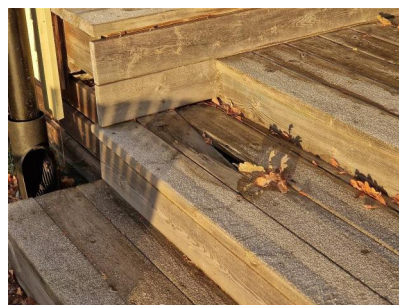
Trallgolv är skadat.

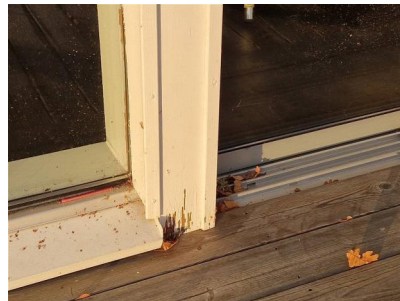
Torrspäckor finns vid vissa dörrar.

Torrspäckor och färgsläpp medför ökad risk för fuktinträngning vilket i sin tur kan leda till rötskador.

Vi rekommenderar att ni utför målning/underhåll vid dörrarna.

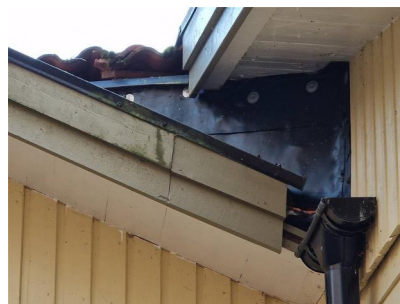
Plåtdetaljer saknas/ej färdigställt.

Detta kan medföra fuktrelaterade skador.

Kontakta en plåtslagare för kontroll och åtgärd.

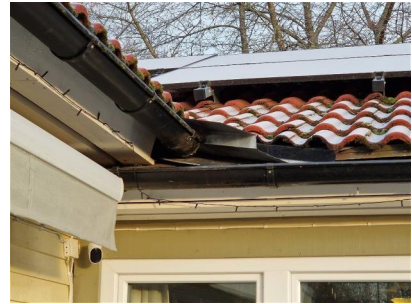
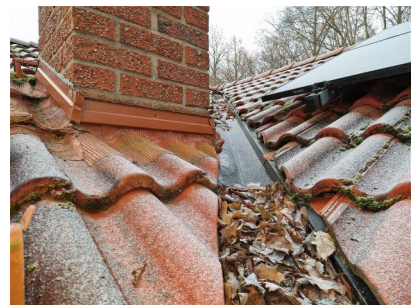
Mosspåväxt finns på takpannor.

Mossa som växer på taket kan leda till att taktäckningen har ett minskat motstånd mot vatteninträngning. Detta i sin tur kan leda till fuktskador på träläkt och takkonstruktionen.

För att öka livslängden på taket rekommenderas att mossan tas bort från takpannorna.
