Besiktningssprotokoll

Anticimex Försäkringsbesiktning i samarbete med Fastighetsbyrån

Fastighetsbeteckning: Storspoven 58	
Fastighetsadress: Stamkullevägen 273	
Postnummer: 46142	Ort: Trollhättan

Besiktningdatum: 2024-12-10	Protokollnummer: 68713321
Temperatur: -5 °C	Väderlek: Mulet
Tekniker: John Nicklasson	
E-post: John.Nicklasson@anticimex.se	
Kontor: Uddevalla	
Närvarande: Säljare samt Anticimex besiktningstekniker John Nicklasson utförare av ÖB och insamling av energiuppgifter.

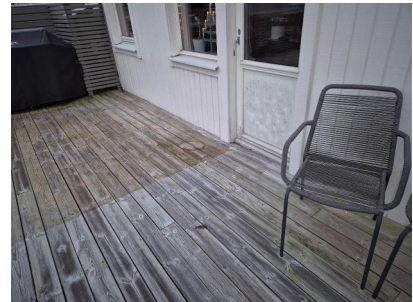
Stor del av sockeln täcks av altantrall.

För kännedom.

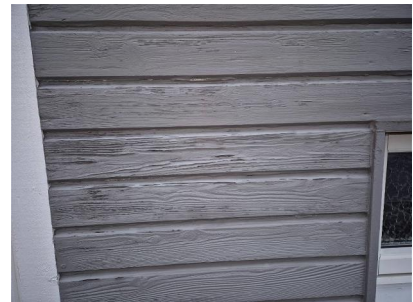
Fasadbeklädnaden har färgsläpp och torrspäckor (gäller liggande panel)

Fasadbeklädnad och träkonstruktioner där målningsbehov finns riskerar att få fukt- och rötskador på grund av sämre vattenavvisande förmåga.

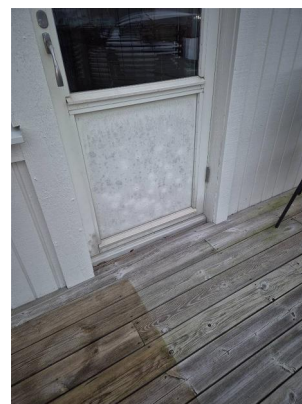
Altandörr är i behov av målning/underhåll.

Dörrar där målningsbehov finns riskerar att få fukt- och rötskador på grund av sämre vattenavvisande förmåga.

För att öka livslängden på dörr rekommenderas målning och underhåll.

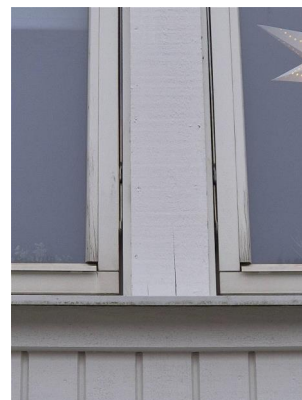
Fönster har viss färgsläpp och torrspickor.

Fönsterbågar och fönsterkarmar där målningsbehov finns riskerar att få fukt- och rötskador på grund av sämre vattenavvisande förmåga.

För att öka livslängden på fönster rekommenderas målning och underhåll.

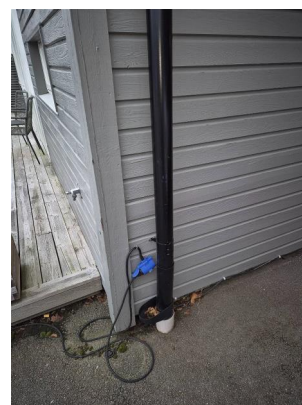
Utvändiga lövsilar av skopmodell.

Dessa täppnar lätt vid eventuella skyfall.

Plåtfalsen är vänd in mot fasaden.

Byte till självrensande modell rekommenderas.

I syfte att minska risken för vattensprut mot fasadpanel vid eventuell frostsprängning bör stuprör vridas 180°.

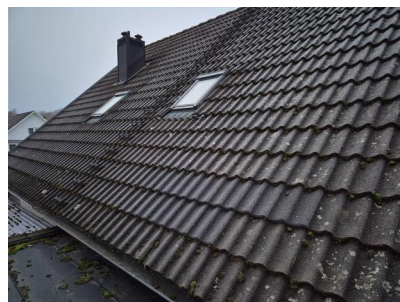
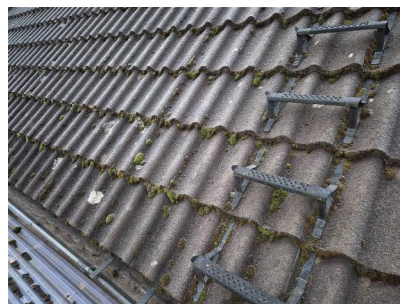
Takpannor med underlagstak av träfiberskivor

Med denna konstruktion är det extra viktigt att takpannorna är hela. Eftersom underlagstaket inte har en papp kan regn och snö som tränger in genom otätheter leda till fuktskador i underliggande konstruktion.

Yttertaket är äldre.

Mosspåväxt noteras på takpannor.

Takpannor, plåtdetaljer och underlagspapp har enligt vår bedömning en begränsad livslängd. Eftersom husets taktäckning är äldre har det ett minskat motstånd mot vatteninträngning. Detta i sin tur kan leda till fuktskador på träläkt och vidare ner i underliggande konstruktioner.

Yttertaket kan med fördel tvättas rent och sedan behandlas kemiskt.

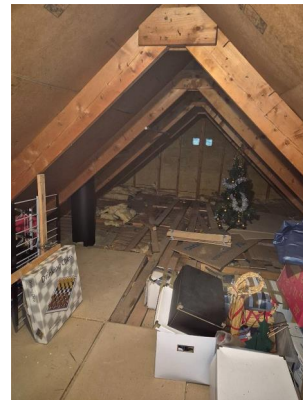
Vid kontroll av vinden uppmättes fuktvärden under kritisk fuktnivå för mikrobiell tillväxt och en normal lukt upplevdes. Fuktkvoten i underlagstak/takbjälkar uppmättes vid besiktningstillfället till 10 %. Risk för mikrobiell påväxt börjar vid 17%. Detta värde varierar dock under året beroende på årstid och utomhusklimat.

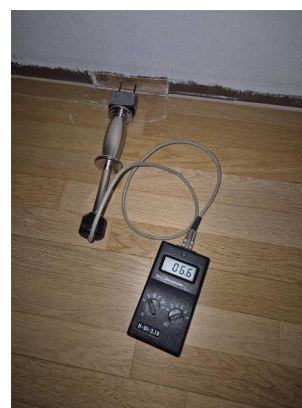
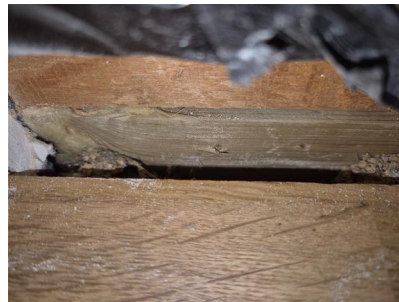
✓ Vid kontroll av väggssyllar uppmättes fuktvärden under kritisk nivå för mikrobiell tillväxt och normal lukt upplevdes.

Kontroll av konstruktioner gjordes via två st provhål i vägg bakom golvlister. Provhål gjordes bakom golvlister mot yttervägg och provhål 2 mot innervägg.

Fuktkvoten uppmättes till 10% i ytterväggssyll och 6 % i innerväggssyll. Risk för mikrobiell påväxt börjar vid 17%.

Trädetaljer i kontakt med betongplatta riskerar på grund av naturlig fuktpåverkan att drabbas av fuktskador.

Ytterväggssyll är av impregnerade reglar som vilar mot en drevremsa och innerväggssyllar av obehandlat virke dikt an betongplatta.

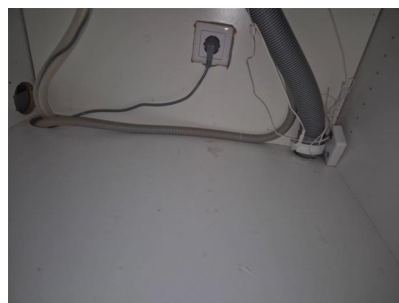
Fuktskydd saknas i diskbänkskåp.

Utan fuktskydd är det svårt att upptäcka läckage från rörledningar. Vatten kan då tränga in i omkringliggande konstruktioner och orsaka fuktskador.

I diskbänkskåpet finns ett fuktlarm installerat.

För att upptäcka eventuella läckage, installera ett fuktskydd.

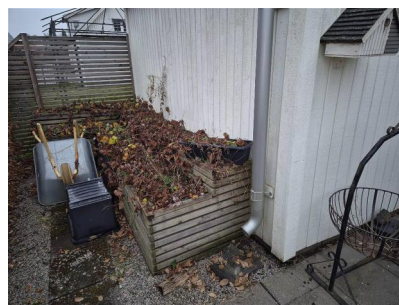
På garagets baksida noteras odlingslådor mot fasadpanelen. Mellan odlingslådor och vägg är luftspalt och fuktspärr i form av markduk.

Ovanstående notering räknas i detta fall som en mindre brist och är mest för kännedom.

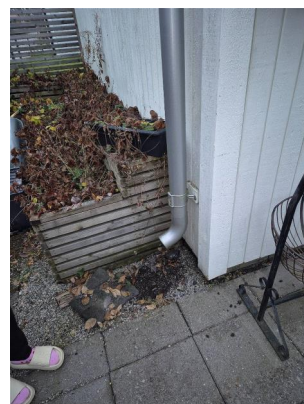
Stuprör är inte anslutet till markledning vid besiktningstillfället. Det finns dagvattenledning att koppla sig på vid önskemål.

Stuprör som inte är anslutet till markledning kan medföra en ökad fuktbelastning på grundmur/sockel som i sin tur kan leda till fuktrelaterade skador.

Plåtfalsen på stuprör är vänd in mot fasadpanelen och bör vridas 180°grader.

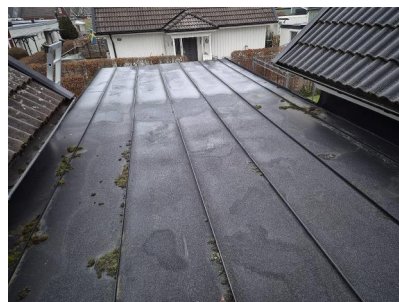
Låglutande tak har fel taktäckning.

Taktäckningen av plåt är inte anpassad till taklutningen. Risk finns för läckage med fuktskador som följd.

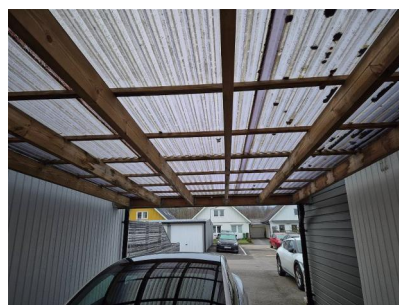
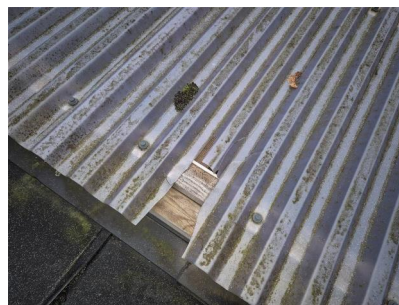
Carport har tak av korrigerad plast med skador.

Jag rekommender att man på sikt låter byta skadad taktäckning.

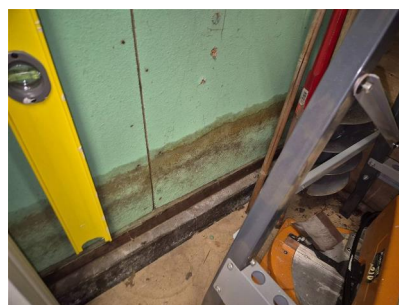
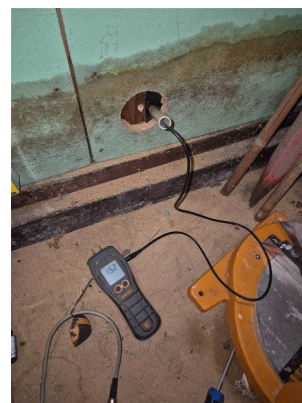
Oklar golvkonstruktion med trägolv i ouppvämt utrymme.

Vägg uppvisar missfärgningar på nederdel.

Vid kontroll av väggkonstruktion konstateras tryckimpregnerad syll med låga fuktkvotvärden. Uppmätt fuktkvotvärde var vid besiktningstillfället 15%. Risk för mikrobiell påväxt börjar vid 17%.

Denna typ av konstruktion är riskfylld sett till fukt/luksynpunkt.

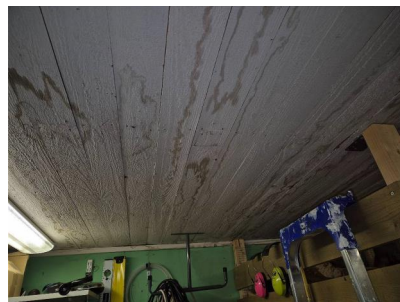
Missfärgningar noteras på underlagstak.

Missfärgningar i innertak kommer från tidigare inläckage från tiden innan senaste takomläggning.
