Fastighetsbeteckning  
Hammarsbyn 8:5  
Adress  
Blästheden 113  
78064 Lima

Uppdragsnummer WA5714  
Besiktningdatum 2024-12-10  
Besiktningföretag OBM Besiktning i Dalarna AB  
Besiktningförrättare Tomas Myrbråten  
Närvarande Säljaren.  
Giltig till och med 2025-12-10

## Bilaga 1 för kontroll av valda konstruktioner

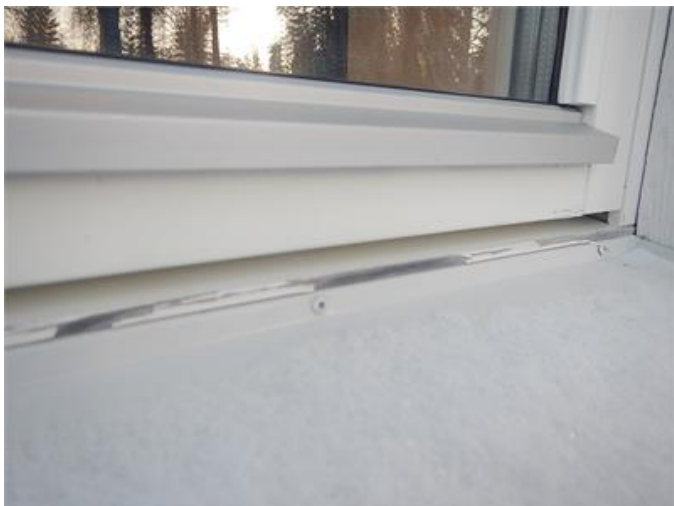
Fönster med begynnande underhållsbehov.
