Besiktningssprotokoll

Anticimex Försäkringsbesiktning i samarbete med Fastighetsbyrån

Fastighetsbeteckning: Dannebacka 1:42	
Fastighetsadress: Fyrmästarevägen 32	
Postnummer: 439 94	Ort: Onsala

Besiktningdatum: 2024-12-04	Protokollnummer: 68717445
Temperatur: -2 °C	Väderlek: Molnigt
Tekniker: Lars Kullenstein	
E-post: Lars.Kullenstein@anticimex.se	
Kontor: Göteborg	
Närvarande: Fastighetsägare

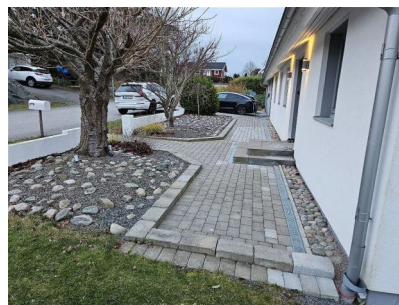
Marken lutar delvis mot huset.

Detta innebär en ökad fuktbelastning mot grunden vilket i sin tur kan orsaka fuktskador i huset.

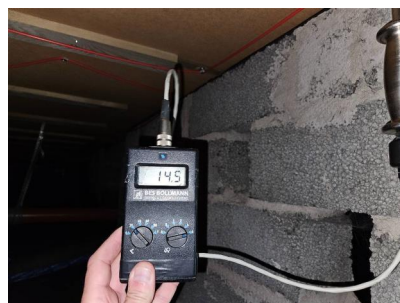
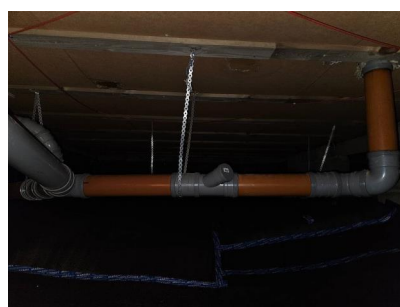
Krypgrund med installerad trygghetsvakt.

I husets krypgrund finns en trygghetsvakt installerad. Syftet med denna installation är att hålla fuktigheten i krypgrunden på en så låg nivå att ingen tillväxt av mikroorganismer är möjlig.

Risk för mikrobiell tillväxt föreligger om den relativa fuktigheten (RF) i den omgivande luften är över 75 % vilket i furuvirke motsvarar en fuktkvot (FK) på 17 %.

Fuktkvoten uppmättes till 14,5 % FK.

I grunden förekommer tryckimpregnerade bjälklagsreglar, syll samt blindbottenbrädor.

Risk finns vid ogynnsam väderlek att avvikande lukt av kemisk karaktär kan uppstå.

Denna lukt kan även sprida sig till boendemiljön.

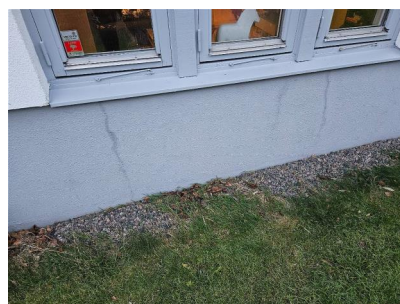
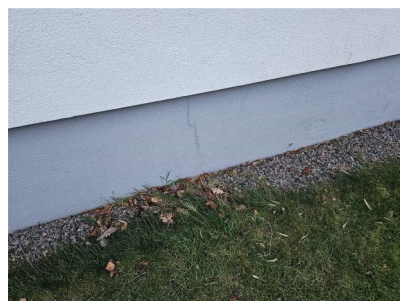
Sprickor finns i sockel.

Dessa bedöms inte ha lett till bakomliggande skador.

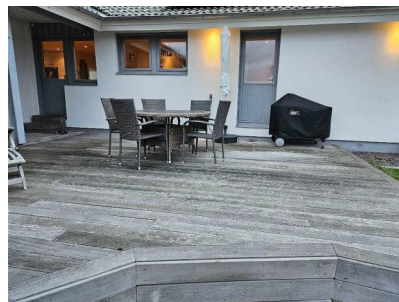
Delar av sockeln är obesiktad då altanen döljer den bakomliggande konstruktionen.

Vi rekommenderar en kompletterande besiktning när de närmaste trallbrädorna är demonterade.

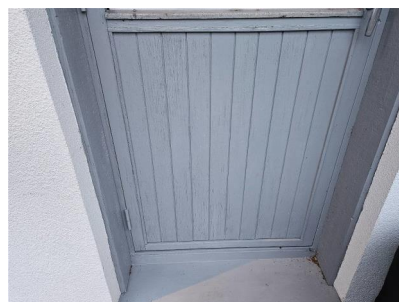
Torrspäckor finns på dörr.

Torrspäckor och färgsläpp medför ökad risk för fuktinträngning vilket i sin tur kan leda till rötskador.

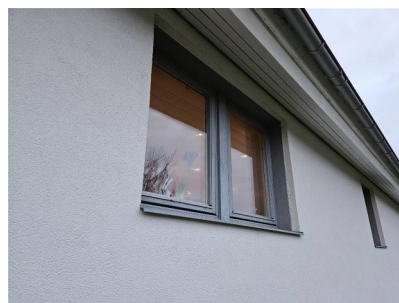
Fönster är till viss del i behov av målning/underhåll.

Fönsterbågar och fönsterkarmar där målningsbehov finns riskerar att få fukt- och rötskador på grund av sämre vattenavvisande förmåga.

För att öka livslängden på fönster rekommenderas målning och underhåll.

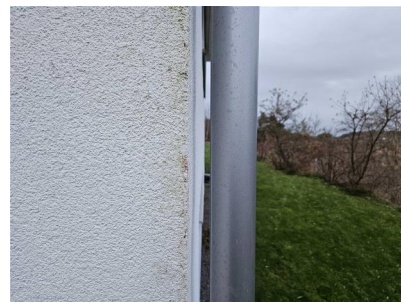
Fals på stuprör vänd mot fasad.

Falsen på stuprören kan med fördel vändas ut från fasaden för att lättare se om röret blivit skadat efter vinterns påfrestningar samt för att undvika skador på fasad vid ett eventuellt läckage.

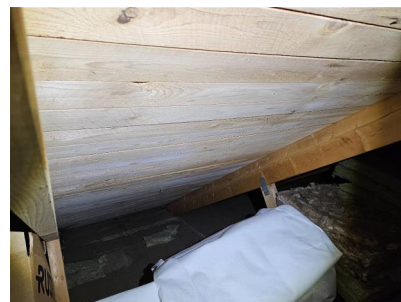
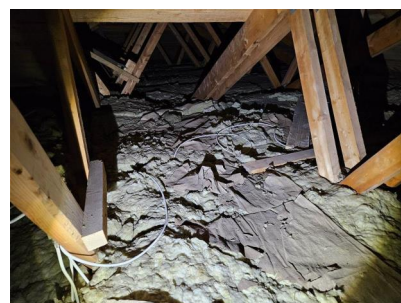
Mikrobiell påväxt finns på underlagstaket.

Detta kan vara ett tecken på att vinden tillförs fukt inifrån bostaden. Observera att besiktning av bostadens ventilationssystem inte har ingått i uppdraget.

Observera att vinden över bl.a. vardagsrum inte är besiktningsbar då det saknas landgång i utrymmet.

För att komma tillrätta med detta kan fukttilförseln inifrån bostaden behöva minskas. Det kan göras genom att ventilationen i bostaden förbättras samt att eventuella otätheter i vindsbjälklaget (tak-/väggvinklar, taklucka med mera) tätas. Läs Anticimex faktablad om uppvärmda vindsutrymmen för tips och råd.

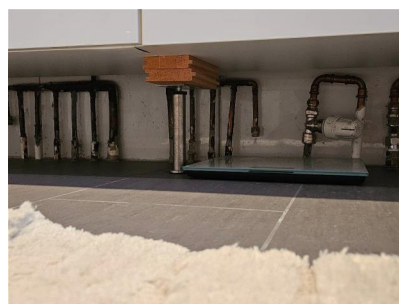
Rör genomföring finns i golv.

Rör genomföringar i golvet medför en ökad risk för att vatten tränger ner i omkringliggande konstruktioner och orsakar fuktskador.

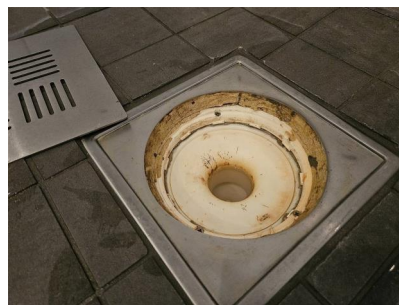
Tätskikt är felmonterat i golvbrunnen då golvbrunnsmanschett sticker fram under klämring.

När tätskikt är felmonterat i golvbrunnen innebär det risk för fuktskador. Vatten kan tränga ner i omkringliggande konstruktioner med fuktrelaterade skador som följd.

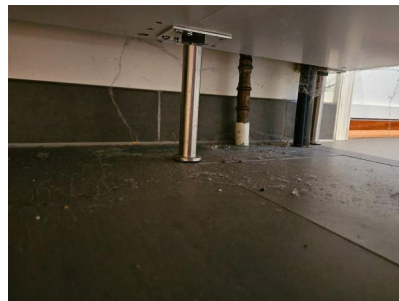
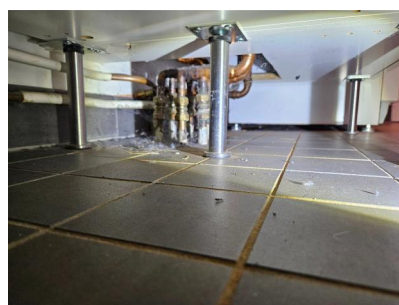
Rör genomföring finns i golv.

Rör genomföringar i golvet medför en ökad risk för att vatten tränger ner i omkringliggande konstruktioner och orsakar fuktskador.

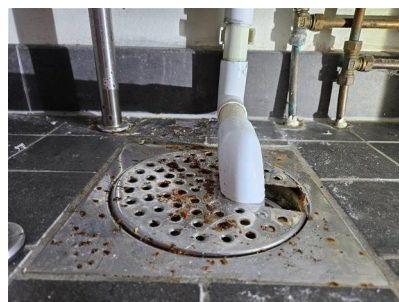
Golvbrunnen är placerad för nära vägg.

Det finns risk att tätskiktet inte har kunnat anslutas på rätt sätt, vilket kan leda till fuktskador.

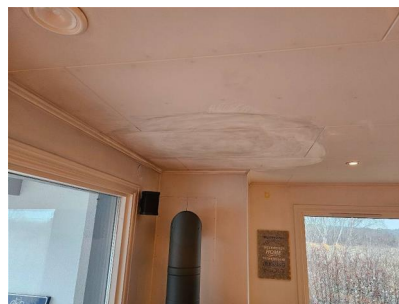
Sotfläck finns i underlagstak över braskamin.
Detta bedöms dock vara av estetisk karaktär.
