Besiktningssprotokoll

Anticimex Försäkringsbesiktning i samarbete med Fastighetsbyrån

Fastighetsbeteckning: Dagsås 1:14	
Fastighetsadress: Dagsås 24	
Postnummer: 43277	Ort: Tvååker

Besiktningdatum: 2024-12-09	Protokollnummer: 68704804
Temperatur: 1 °C	Väderlek: Klart
Tekniker: Daniel Pettersson	
E-post: Daniel.Pettersson@anticimex.se	
Kontor: Halmstad	
Närvarande: Fastighetsägare

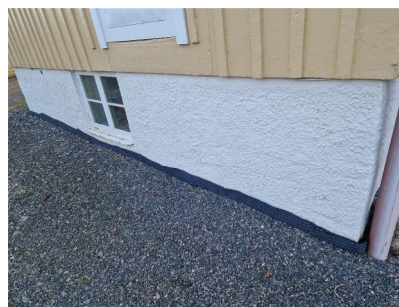
Utvändigt / Sockel

Putssläpp förekommer från grundmuren.

Utvändigt fuktskydd ligger bitvis oskyddat ovan mark samt saknar täcklist.

Risk finns att det utvändiga fuktskyddet skadas och funktionen försämras samt att vatten kan tränga in mellan vägg och fuktskydd..

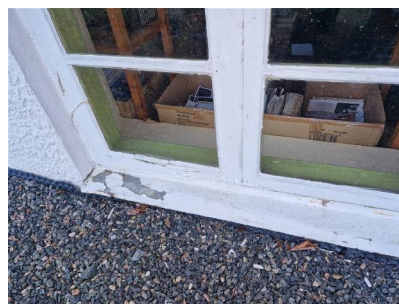
Utvändigt / Fönster

Flertalet fönster är fastmålade.
Kondens förekommer mellan fönsterglasen.
Åt norr saknas ett fönsterglas.
Färgsläpp förekommer från källarfönster.

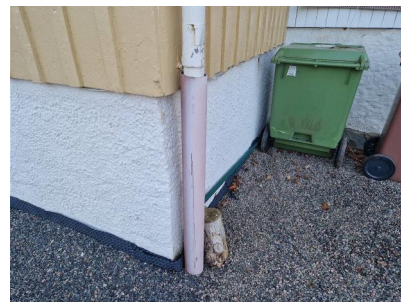
Lövsilar finns inte.

När det saknas lövsilar så finns det risk att det blir stopp i dagvattenledningen.

För att hindra stopp i dagvattenledningar rekommenderas komplettering av lövsilar.

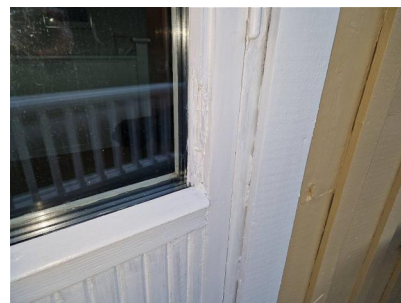
En hängränna saknas till utbyggnad (skorstensrum) åt nordost.

När hängrännor saknas utsätts fasad och grund för ökad fuktbelastning, vilket i sin tur kan leda till fuktskador i bakomliggande konstruktioner.

Balkongdörren är rötskadad.

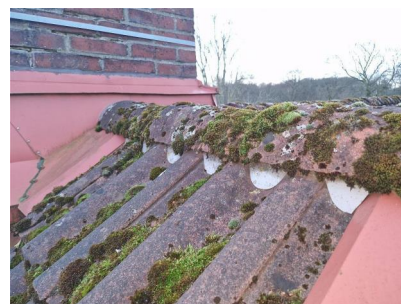
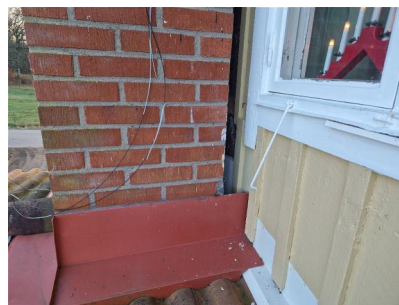
Utvändigt / Tak

Av säkerhetsskäl är yttertaket endast inspekterat från marken samt från takluckan som nås vianockvinden.

Underlagstaket består av de befintliga eternitplattorna. En del takpannor är trasiga och otätheter finns. Otätheter finns även på yttertaket mellan skorstenen åt norr och husets fasad. Nockpannorna på bostadstaket täcker bitvis den övre takpannraden bristfälligt. Fogsläpp finns från skorstenar.

Då det bitvis finns brister/otätheter i yttertaket samt att missfärgningar finns på yttertakens insida rekommenderas att kontakt tas med behörig fackman för bedömning av lämpliga åtgärder.

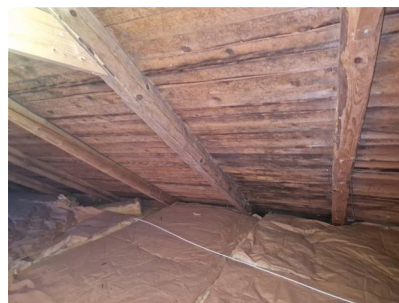
Utvändigt / Nockvind

Vindsluckan är inte lufttät. Vinden är tilläggsisolerad med mineralull. Mikrobiell påväxt finns på underlagstaket.

Detta kan vara ett tecken på att vinden tillförs fukt inifrån bostaden. Observera att besiktning av bostadens ventilationssystem inte har ingått i uppdraget.

För att komma tillrätta med detta kan fuktillförseln inifrån bostaden behöva minskas. Det kan göras genom att ventilationen i bostaden förbättras samt att eventuella otätheter i vindsbjälklaget (tak-/väggvinklar, taklucka med mera) tätas. Läs Anticimex faktablad om oppvärmda vindsutrymmen för tips och råd.

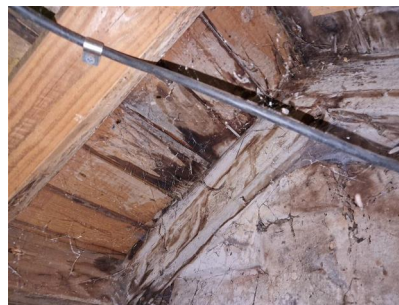
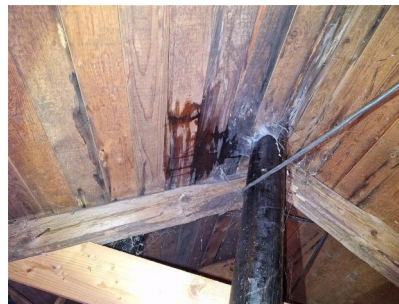
Missfärgningar finns i yttertaketets insida. Främst intill murstocken men också intill andra genomföringar. Vid fuktindikering mot missfärgningarna påvisas förhöjda fuktindikationer.

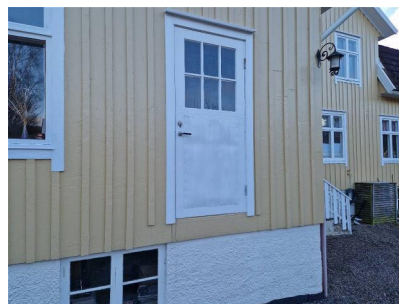
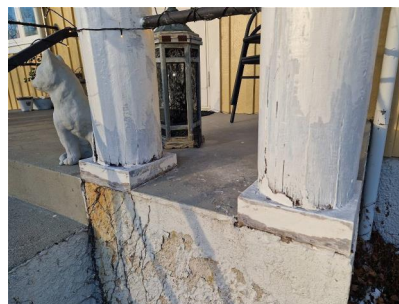
Utvändigt / Övrigt

Trappa saknas till ytterdörren åt norr.
Pelarna åt sydost är rötskadade i nederkant.
Det utvändiga el-skåpet är rostigt.

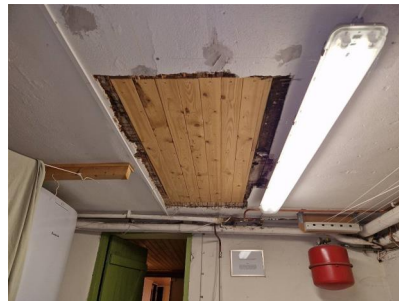
Källarplan / Tvättstuga

Taket är ej återställt efter skada.

Se under "Insamling av upplysningar och handlingar".

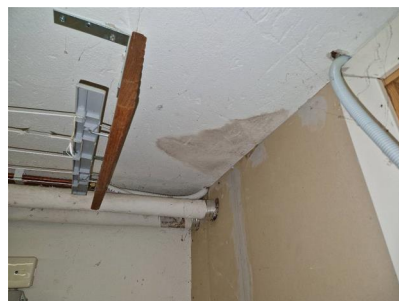
Lokalt åt söder noteras en missfärgning i taket. Fuktindikering utfördes utan anmärkning.

För att utreda orsaken till och omfattningen rekommenderas att en fördjupad undersökning utförs.

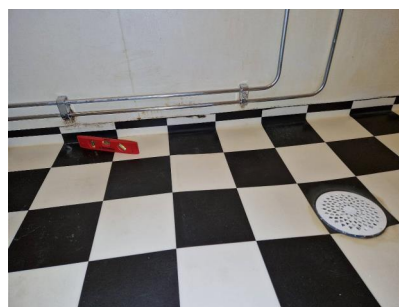
Entréplan / Dusch/Toalett

Golvlutningen är lokalt utanför duschplatsen bristfällig.

Vid fuktindikering som utfördes i utrymmet påvisades inga förhöjda fuktindikationer.

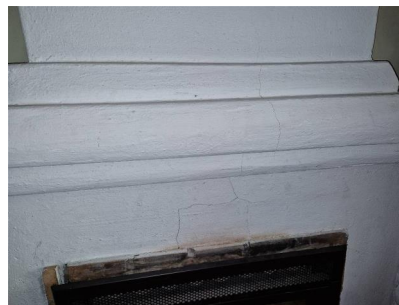
Entréplan / Matsal

Mindre sprickor finns i murstocken.

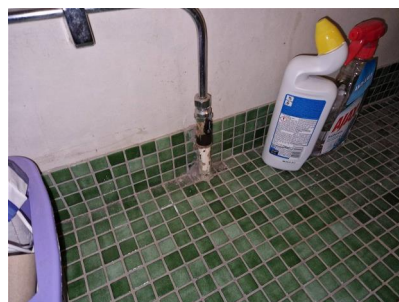
Övre plan / Badrum

Golvlutningen är bristfälligt utförd.
Rör genomföring finns i golvet.

Brister i golvet och/eller tätskiktets lutning medför risk för att vatten tränger in i omkringliggande konstruktioner/utrymmen vilket i sin tur orsakar fuktrelaterade skador. Det medför också ökad risk för att vatten blir stående i golvet lågpunkter, vilket kan orsaka missfärgningar på klinker/fogar samt att "unken" lukt uppstår.

Normala fuktvärden indikerades mot klinker/kakel.
