Besiktningssprotokoll

Anticimex Försäkringsbesiktning i samarbete med Fastighetsbyrån

Fastighetsbeteckning: Livered 1:24	
Fastighetsadress: Liveredsvägen 11	
Postnummer: 428 33	Ort: Kållered

Besiktningdatum: 2024-12-10	Protokollnummer: 68707882
Temperatur: -3 °C	Väderlek: Mulet
Tekniker: Beni Kozovski	
E-post: beni.kozovski@anticimex.se	
Kontor: Göteborg	
Närvarande: Ombud för fastighetsägare

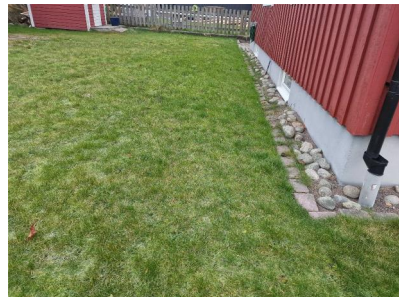
Utvändigt / Markförhållanden

Marken lutar mot huset.
Gräsmattan är kraftigt uppfuktad intill stensättning mot grundmur.

Detta kan innebära en ökad fuktbelastning mot grunden vilket i sin tur kan orsaka fuktskador i huset.

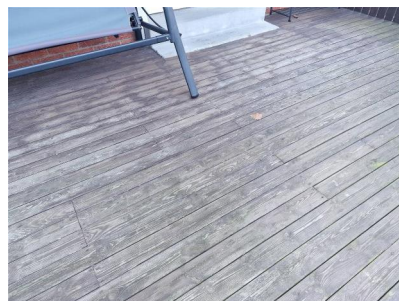
Utvändigt / Altan

Altanräcke och träkonstruktioner är i behov av målning/underhåll.

Altanräcke och träkonstruktioner där målningsbehov finns riskerar att få fukt- och rötskador på grund av sämre vattenavvisande förmåga.

Taket under terrass kunde inte besiktas då trallen döljer takets yta.

Vi rekommenderar att du utför målning/underhåll av altan.

Vi rekommenderas att trätrallen demonteras så att en kompletterande besiktning kan utföras.

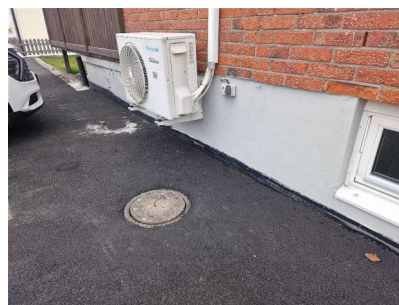
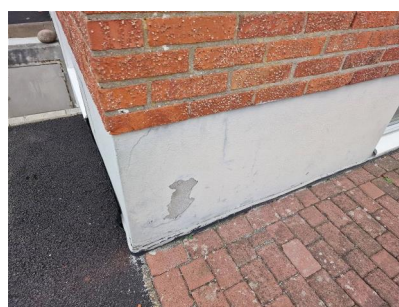
Utvändigt / Sockel

Utvändigt fuktskydd ligger oskyddat ovan mark.
Risk finns att det utvändiga fuktskyddet skadas och funktionen försämras.

Kondensvatten från luftvärmepumpens utedel leds inte bort från husgrunden.
Detta medför ökad risk för att vatten tränger in i anslutande konstruktioner, vilket i sin tur kan leda till fuktrelaterade skador.
Observera att besiktning av byggnadens värmesystem eller värmepumpen inte har ingått i uppdraget.

Sprickor finns i sockel.
Dessa bedöms inte ha lett till bakomliggande skador.

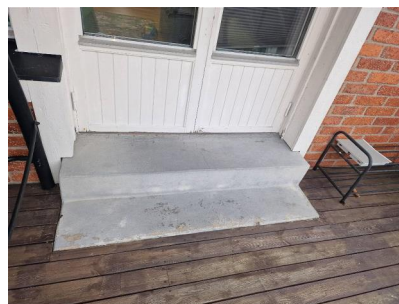
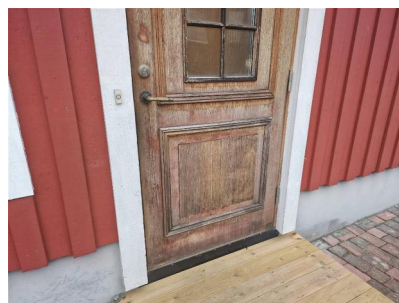
Utvändigt / Dörrar

Dörr är i behov av målning/underhåll.

Dörrar där målningsbehov finns riskerar att få fukt- och rötskador på grund av sämre vattenavvisande förmåga.

För att öka livslängden på dörr rekommenderas målning och underhåll.

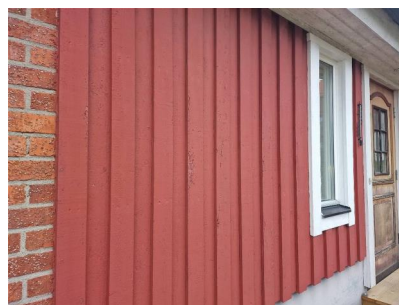
Utvändigt / Fasad trä

Fasadpanelen/trädetaljer är i behov av målning/underhåll.

Fasadbeklädnad och träkonstruktioner där målningsbehov finns riskerar att få fukt- och rötskador på grund av sämre vattenavvisande förmåga. För att öka livslängden på fasadbeklädnaden rekommenderas målning och underhåll.

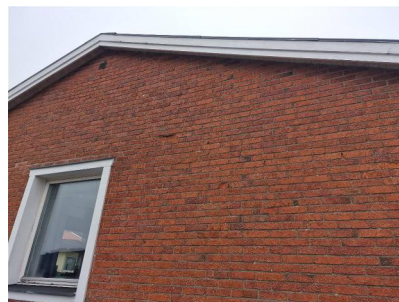
Utvändigt / Fasad tegel

Frostsprängning finns i tegelfasaden. Frostsprängda fasader kan orsaka fuktskador i bakomliggande konstruktioner.

Tegelfasaden är äldre.

Vi rekommenderar en fördjupad undersökning av murare för att bedöma orsak och omfattning.

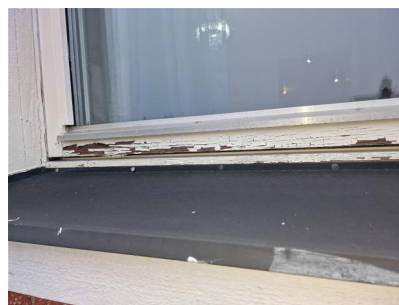
Utvändigt / Fönster

Fönster är lokalt i behov av målning/underhåll.

Fönsterbågar och fönsterkarmar där målningsbehov finns riskerar att få fukt- och rötskador på grund av sämre vattenavvisande förmåga. För att öka livslängden på fönster rekommenderas målning och underhåll.

Isolerglas är äldre.

Befintliga fönster är äldre vilket betyder att tätningen mellan fönsterrutorna kan vara sämre. Detta kan leda till att missfärgning/imma kan uppstå mellan glasrutorna.

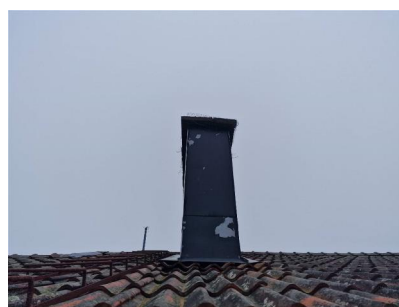
Utvändigt / Tak

Fals på stuprör vänd mot fasad.

Skorstenen saknar väderskydd.

Väderskydd kan monteras för att skydda mot nederbörd som annars kan orsaka fuktskador och frostsprängning i skorstenen/ murstocken.

Vi rekommenderar att du kontaktar en fackman för att ta reda på hur och om ett väderskydd ska monteras.

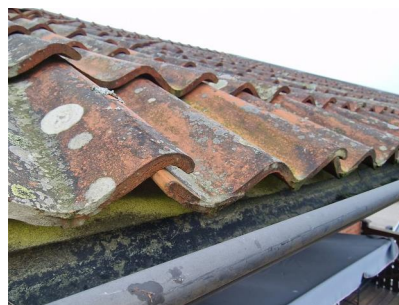
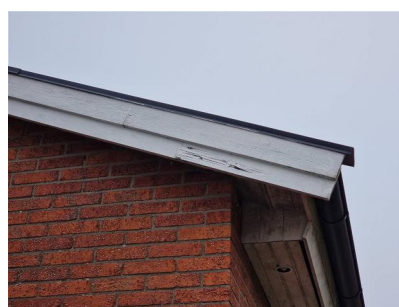
Fotplåt saknas vid avslut mot hängränna och underlagspapp är till viss del skadad där takpannor ligger mot underlagspappen.

Detta kan leda till att regnvatten kan rinna in i takkonstruktionen som i sin tur kan orsaka mikrobiella skador (angrepp av mikroorganismer) i takbrädor och takstolar.

Vidare är en mindre del av vindskiva fuktskadad och bör bytas i samband med nästa målning.

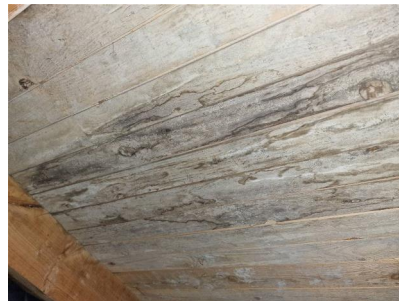
Utvändigt / Vind 1

Underlagstaket har äldre fuktfläckar.

Noterade fuktfläckar bedöms ha uppstått innan takomläggningen. Vid fuktindikering noterades inga förhöjda fuktindikationer.

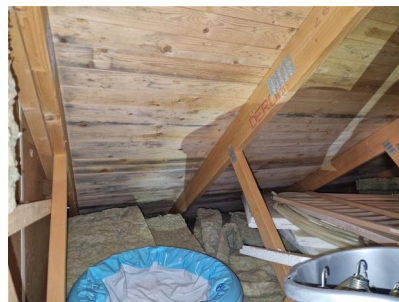
Utvändigt / Vind 2

Mikrobiell påväxt finns på underlagstaket.

Detta kan vara ett tecken på att vinden tillförs fukt inifrån bostaden. Observera att besiktning av bostadens ventilationssystem inte har ingått i uppdraget.

För att komma tillrätta med detta kan fuktillförseln inifrån bostaden behöva minskas. Det kan göras genom att ventilationen i bostaden förbättras samt att eventuella otätheter i vindsbjälklaget (tak-/väggvinklar, taklucka med mera) tätas. Läs Anticimex faktablad om oppvärmda vindsutrymmen för tips och råd.

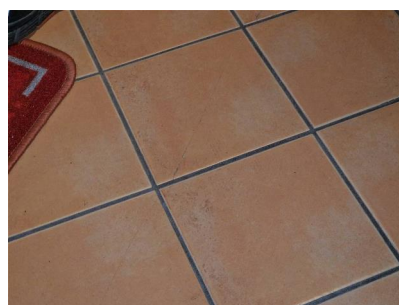
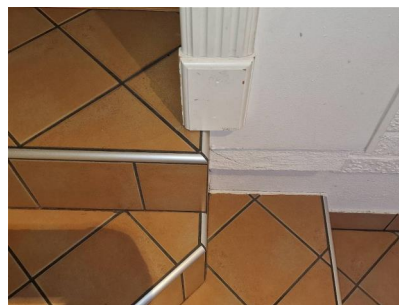
Entréplan / Entréhall

Spricka förekommer lokalt på golv samt lokalt vid trapphörn. Det bedöms vara av estetisk karaktär och bör hållas under uppsikt.

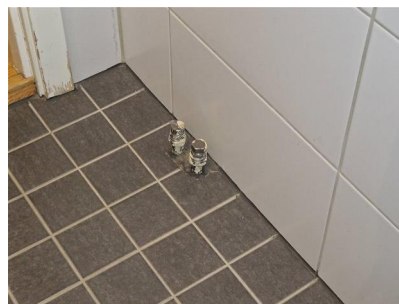
Entréplan / Dusch/Toalett

⚠ Rörgenomföring finns i golv.

Rörgenomföringar i golvet medför en ökad risk för att vatten tränger ner i omkringliggande konstruktioner och orsakar fuktskador.

Klinker har lokalt släppt från underlaget ("Bom").

Felet som uppstått är att vidhäftningen mellan klinker och underlag har upphört. Sk "bom/ bomljud".

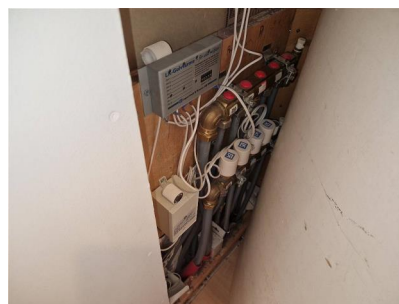
Entréplan / Klädkammare

⚠ Rörlits saknar vattentät botten.

En rörlits ska ha en vattentät botten och vara försedd med skvallerrör. När det saknas ökar risken för att ett läckage inte upptäcks i tid. Det kan leda till fuktskador i omkringliggande konstruktioner.

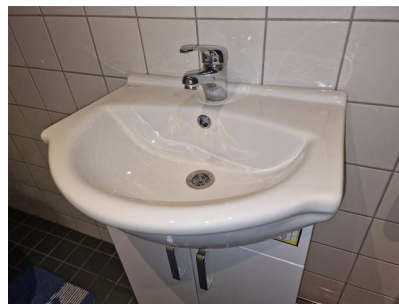
Källarplan / Dusch/Toalett

- ✎ Tvättställ sitter löst.
Det rekommenderas att sätta fast fackmässigt.

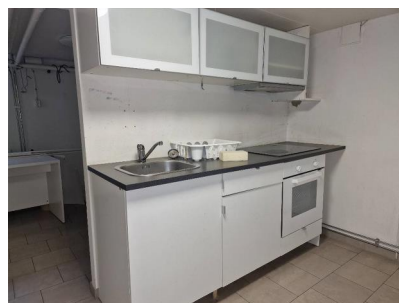
Källarplan / Kök

- ✓ Funktionskontroll av jordade eluttag.
Vid stickprovskontroll av jordade eluttag noterades inga avvikelser.
- ✎ Köksinredning bör kompletteras stöd för bärighet.
Elkablar bör isoleras.
Det rekommenderas att kontakta behörig fackman för lämplig åtgärd.

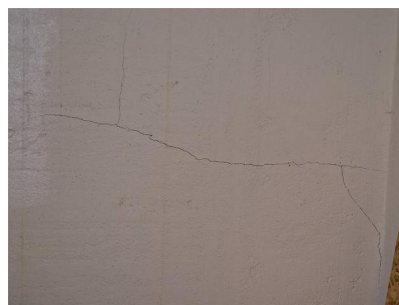
Källarplan / Vinkällare

Spricka/or finns i vägg.

Dessa bedöms inte ha lett till bakomliggande skador.

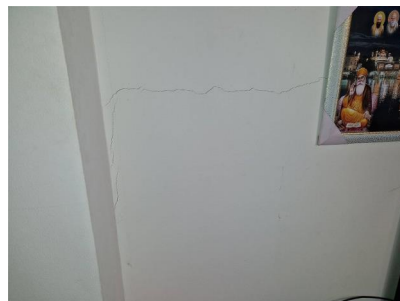
Källarplan / Sovrum 2

Spricka/or finns i vägg.

Dessa bedöms inte ha lett till bakomliggande skador.

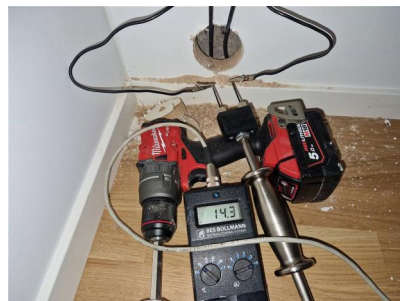
Källarplan / Allmänt

Vid kontroll av konstruktion uppmättes fuktvärden under kritisk nivå för mikrobiell tillväxt och normal lukt upplevdes.

Provhål togs i allrum 1 i utreglad vägg mot grundmur.

Risk för mikrobiell tillväxt föreligger om den relativa fuktigheten (RF) i den omgivande luften är över 75 % vilket i furuvirke motsvarar en fuktkvot (FK) på 17 %.

Fuktkvoten uppmättes till 14,3 % FK.

Befintlig påreglad vägg och eventuella väggsyllar samt flytande golv av organiskt material riskerar att drabbas av fuktskador på grund av naturlig fuktpåverkan. Detta i sin tur kan leda till mikrobiella skador (angrepp av mikroorganismer) som kan resultera i att mikrobiell lukt sprids till boendemiljön.
