Besiktningssprotokoll

Anticimex Försäkringsbesiktning i samarbete med Fastighetsbyrån

Fastighetsbeteckning: Insatsen 2	
Fastighetsadress: Lundgatan 20	
Postnummer: 556 27	Ort: Jönköping

Försäkringsbesiktning

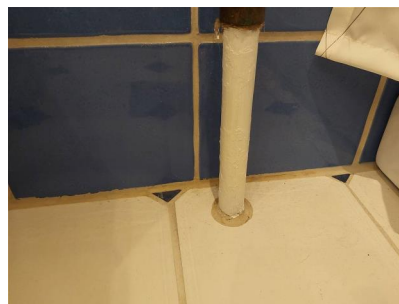
Rör genomföring finns i golv.

Rör genomföringar i golvet medför en ökad risk för att vatten tränger ner i omkringliggande konstruktioner och orsakar fuktskador. Vid uppbyggnaden av utrymmet var detta tillåtet och utförandet anses därför vara fackmässigt utfört. I dagens branschregler är detta inte längre tillåtet.

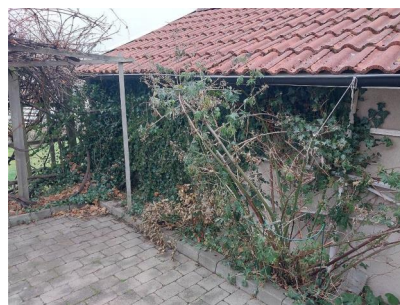
Växter finns i anslutning till byggnaden.

När det finns rabatter och växter nära byggnaden finns risk att fukt stannar kvar i väggarna. Detta kan i sin tur orsaka invändiga fuktskador. Växternas rötter kan också skada grundmuren och sätta dräneringsledningen ur funktion.

Området närmast huset rekommenderas att vara fritt från växtlighet.
