# Besiktningsprotokoll

Anticimex Försäkringsbesiktning i samarbete med Fastighetsbyrån

| Fastighetsadress:<br>Klockargården 1 | |

| Besiktningsdatum:<br>2024-11-27 | Protokollnummer:<br>68690803 |

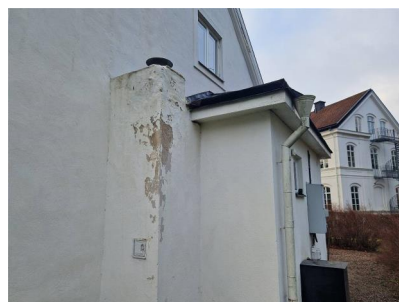
#### Utvändigt / Fasad

Mindre puts och färgsläpp.

Dessa bedöms inte ha lett till bakomliggande skador.

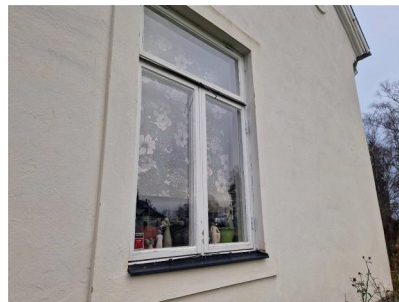
#### Utvändigt / Fönster

Fönster är i behov av målning/underhåll.

Fönsterbågar och fönsterkarmar där målningsbehov finns riskerar att få fukt- och rötskador på grund av sämre vattenavvisande förmåga.

För att öka livslängden på fönster rekommenderas målning och underhåll.

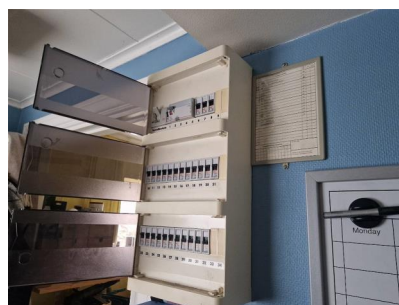
### Entréplan / Groventré

- El-centralen har jordfelsbrytare.

Jordfelsbrytare finns installerad vid elcentralen.
