Besiktningssprotokoll

Anticimex Försäkringsbesiktning i samarbete med Fastighetsbyrån

Fastighetsbeteckning: Sparre 7	
Fastighetsadress: Trollegatan 14	
Postnummer: 643 30	Ort: Vingåker

Besiktningdatum: 2024-12-03	Protokollnummer: 68717436
Temperatur: -2 °C	Väderlek: Sol
Tekniker: Marcus Axinge	
E-post: marcus.axinge@anticimex.se	
Kontor: Eskilstuna	
Närvarande: Hans-Göran Frölund / Fastighetsägare

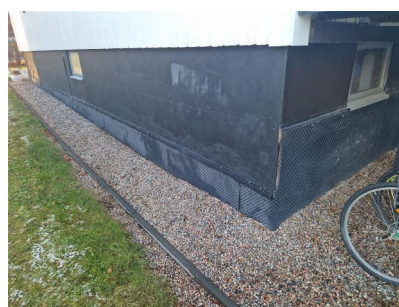
Utvändigt / Markförhållanden

Utvändigt fuktskydd ligger oskyddat ovan mark.

Risk finns att det utvändiga fuktskyddet skadas och funktionen försämras.

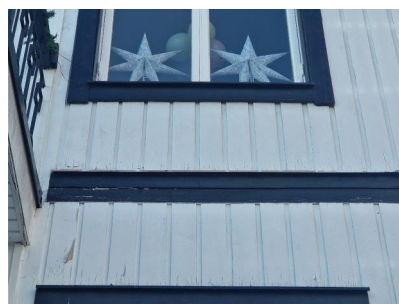
Utvändigt / Fasad

Enstaka panelbrädor har mindre rötskador.
Fasadpanelen är i behov av målning/underhåll.

Fasadbeklädnad och träkonstruktioner där målningsbehov finns riskerar att få fukt- och rötskador på grund av sämre vattenavvisande förmåga. För att öka livslängden på fasadbeklädnaden rekommenderas målning och underhåll. I samband med ommålning rekommenderas att de rötskadade panelbrädorna byts ut.

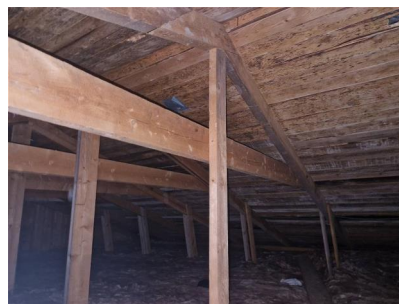
Utvändigt / Vind

Vid kontroll av vinden uppmättes fuktvärden under kritisk fuktnivå för mikrobiell tillväxt och en normal lukt upplevdes. Fuktkvoten i underlagstak/takbjälkar uppmättes till 10 %.

Förekommande påväxt uppkom innan ny vindsisolering och förbättrad självdragsventilation.

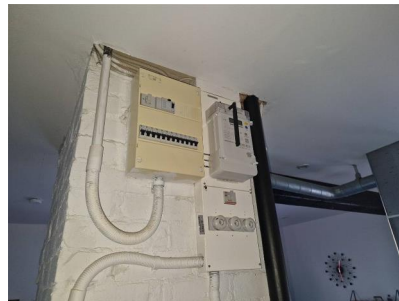
Entré Lgh 1 / Entréhall

Gruppförteckning över elcentralen saknas.
- Jordfelsbrytare finns installerad.

"Gruppförteckning" är en lista som ska vara placerad vid elcentralen. Den visar vilka säkringar som är anslutna till vilka armaturer, vägguttag och apparater. Den är också till för att underlätta vid felsökning och elarbeten.

Kontakta en elektriker för att upprätta en gruppförteckning som placeras i närheten av elcentralen.

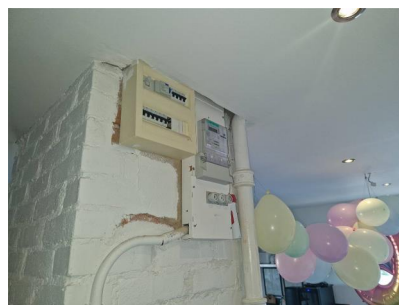
Övre plan lgh 2 / Entréhall

Gruppförteckning över elcentralen saknas.
- Jordfelsbrytare finns installerad.

"Gruppförteckning" är en lista som ska vara placerad vid elcentralen. Den visar vilka säkringar som är anslutna till vilka armaturer, vägguttag och apparater. Den är också till för att underlätta vid felsökning och elarbeten.

Kontakta en elektriker för att upprätta en gruppförteckning som placeras i närheten av elcentralen.

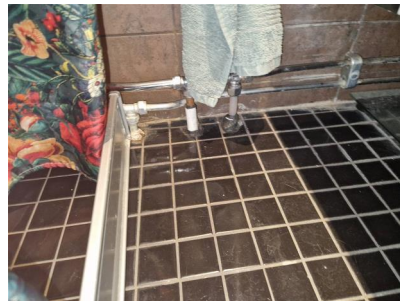
Övre plan lgh 2 / Dusch/Toalett

Inbyggd spolcistern till toalett saknar skvallerrör.
- Rörgenomföring finns i golv.

Utan skvallerrör finns risk att eventuellt läckage inte upptäcks, vilket kan leda till fuktskador i omkringliggande konstruktioner.
