Besiktningssprotokoll

Anticimex Försäkringsbesiktning i samarbete med Fastighetsbyrån

Fastighetsbeteckning: Björknäs 1:895	
Fastighetsadress: Kärrstigen 29	
Postnummer: 13241	Ort: Saltsjö-Boo

Besiktningdatum: 2024-12-11	Protokollnummer: 68735739
Temperatur: -6 °C	Väderlek: Klart
Tekniker: Daniel de Luca	
E-post: Daniel.De.Luca@anticimex.se	
Kontor: Stockholm Syd	
Närvarande: Son till fastighetsägare Fastighetsmäklare Fastighetsmäklare Daniel de Luca, Anticimex tel 076 496 05 49

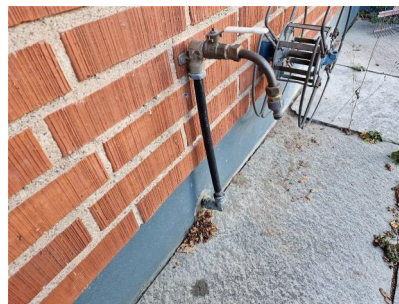
Utvändigt / Fasad

Vattenutkastaren är inte frostsäker.

När vattenutkastaren inte är frostsäker ökar risken för att den ska frysa sönder och orsaka vattenskada.

Byt till självdränerande vattenutkastare vilket innebär att den är frostsäker.

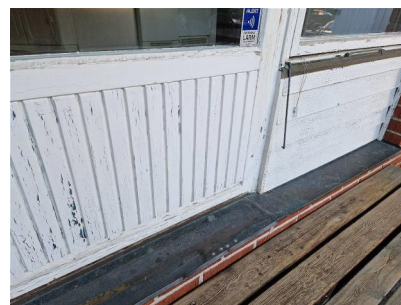
Utvändigt / Dörrar

Dörr och panel under fönster är i behov av målning/underhåll.

Dörrar och trädetaljer där målningsbehov finns riskerar att få fukt- och rötskador på grund av sämre vattenavvisande förmåga.

För att öka livslängden på dörr rekommenderas målning och underhåll.

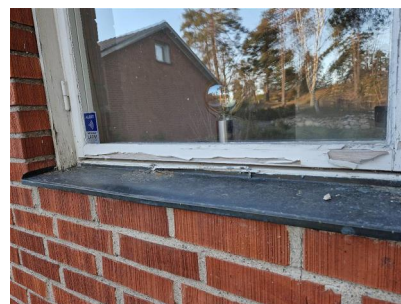
Utvändigt / Fönster

Fönster är i behov av målning/underhåll.

Fönsterbågar och fönsterkarmar där målningsbehov finns riskerar att få fukt- och rötskador på grund av sämre vattenavvisande förmåga.

För att öka livslängden på fönster rekommenderas målning och underhåll.

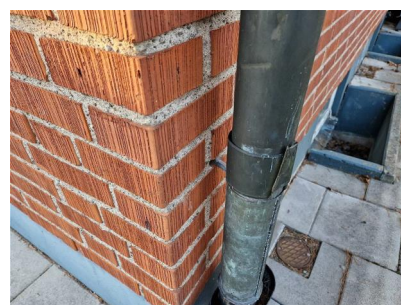
Utvändigt / Hängrännor / Stuprör

Fals på stuprör vänd mot fasad.
Infästning har släppt på ett stuprör.

Falsen på stuprören kan med fördel vändas ut från fasaden för att lättare se om röret blivit skadat efter vinterns påfrestningar samt för att undvika skador på fasad vid ett eventuellt läckage.

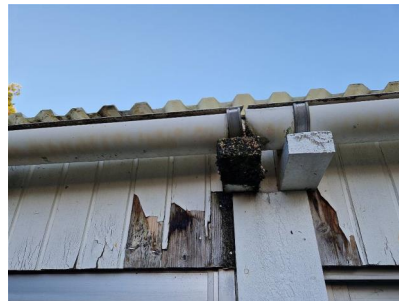
Utvändigt / Uterum

Fasadpanelen är i behov av målning/underhåll.
Hängränna har släppt vid skarv.

Fasadbeklädnad och träkonstruktioner där målningsbehov finns riskerar att få fukt- och rötskador på grund av sämre vattenavvisande förmåga. För att öka livslängden på fasadbeklädnaden rekommenderas målning och underhåll.

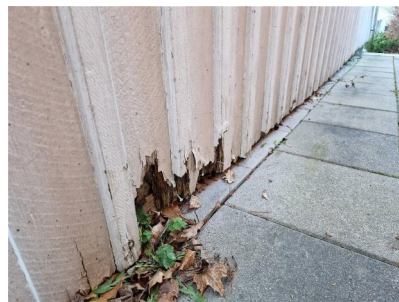
Utvändigt / Garage utvändigt

Panelbrädor har rötskador.
Fasadpanelen är i behov av målning/underhåll.

Fasadbeklädnad och träkonstruktioner där målningsbehov finns riskerar att få fukt- och rötskador på grund av sämre vattenavvisande förmåga. För att öka livslängden på fasadbeklädnaden rekommenderas målning och underhåll. I samband med ommålning rekommenderas att de rötskadade panelbrädorna byts ut.

I samband med detta bör omkringliggande konstruktioner kontrolleras efter följdskador vid de rötskadade delarna.

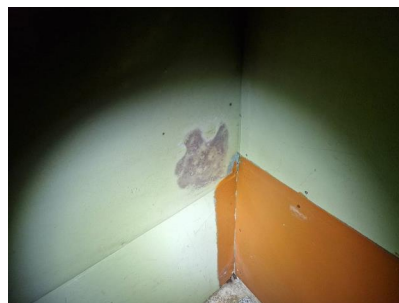
Källarplan / Förråd

Missfärgningar/Mikrobiell påväxt finns på vägg.
Fuktkvoten uppmättes i väggsyll till 24%

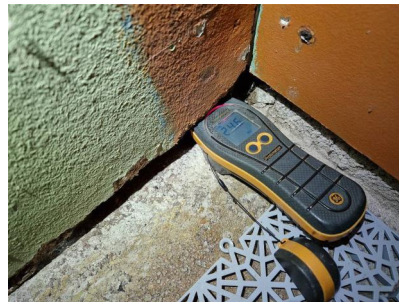
Vid kontroll av vägg/golvkonstruktion uppmättes fuktvärden över kritisk nivå för mikrobiell tillväxt och mikrobiell lukt upplevdes.

Missfärgningar/Mikrobiell påväxt finns på vägg.
Fuktkvoten uppmättes i väggsyll till 24%

Vi rekommenderar en fördjupad undersökning för att bedöma orsak och omfattning.
