Besiktningssprotokoll

Anticimex Försäkringsbesiktning i samarbete med Fastighetsbyrån

| Fastighetsadress: Orren 122 | |

| Besiktningdatum: 2024-12-11 | Protokollnummer: 68715623 |

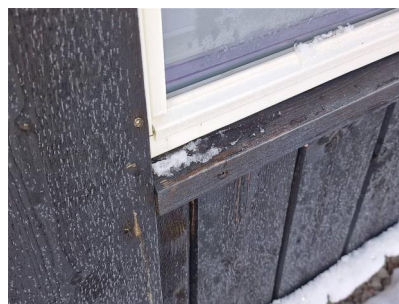
Utvändigt / Fönster

Fönsterbleck saknas på fönster.
Bräda finns istället.

Avsaknad av fönsterbleck medför en ökad risk för att vatten kan rinna in och orsaka fuktrelaterade skador i omkringliggande konstruktioner.

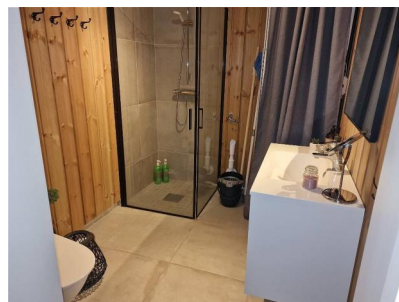
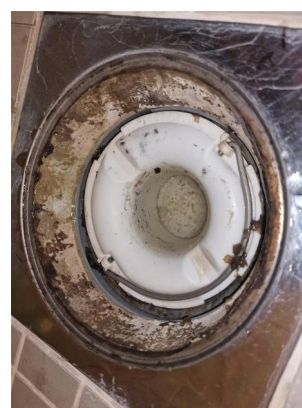
Entréplan / Dusch/Toalett

- Tätskikt är felmonterat i golvbrunnen, sticker ut under klämring. Bruk förekommer på klämring.

När tätskikt är felmonterat i golvbrunnen innebär det risk för fuktskador. Vatten kan tränga ner i omkringliggande konstruktioner med fuktrelaterade skador som följd.
