Lekstorp 3:161

Lekstorpsvägen 12D

**Besiktningssuppgifter**

Uppdragsnummer	O26561
Besiktningsdatum	2024-12-12
Besiktningföretag	OBM Besiktning Väst AB
Besiktningförrättare	Markus Grunditz
Närvarande	Säljare
Giltig till och med	2025-12-12

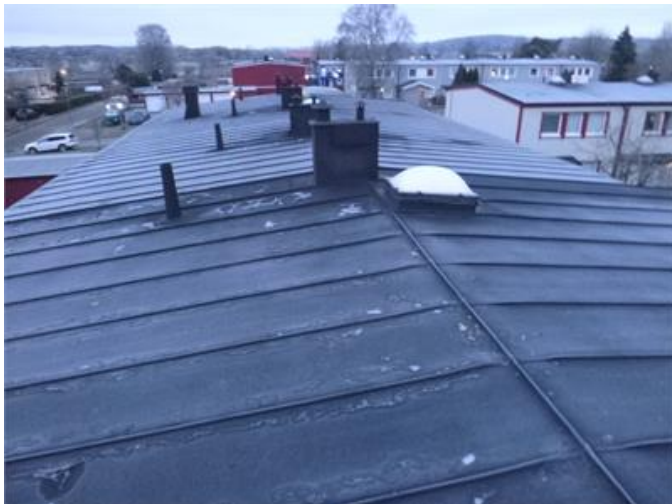
Bilden visar vy av tak.

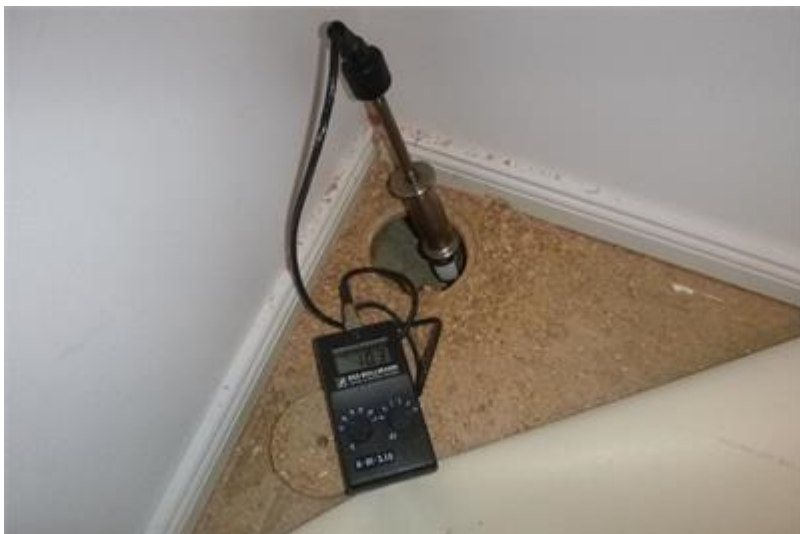
Vid kontroll av konstruktion mättes fuktkvoter stickprovsvis i den uppreglade golvkonstruktionen genom ett provhål i golvet i garderoben till ca 10% fuktkvot samt i en ytterväggssyll genom ett befintligt provhål i ytterväggen i sovrummet till ca 14% fuktkvot. Träskyddsbehandlat material förekommer. Inga avvikande lukter kunde kännas i byggnaden vid besiktningstillfället.

Vid kontroll av konstruktion uppmättes fuktkvoter under det kritiska gränsvärdet för mikrobiell tillväxt. Notera att stickprovsmässig undersökning är utförd. För att säkert fastställa konstruktionens uppbyggnad, kondition och fuktstatus måste en mer omfattande undersökning utföras.
