# Besiktningsprotokoll

Anticimex Försäkringsbesiktning av småhus

| Fastighetsadress:<br>Violinvägen 10 | |

| Besiktningsdatum:<br>2024-01-31 | Protokollnummer: |

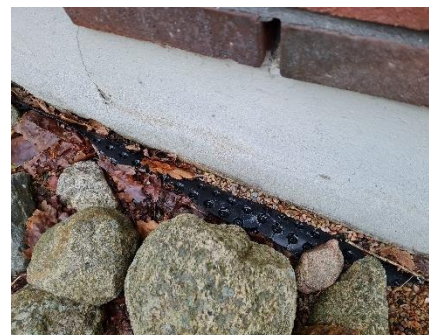
Sprickor förekommer längs sockeln.

Längs nordöstra gavelsidan saknas ovanliggande täck list.

Varvid delar har lossnat och skadats /spruckit.

Detta innebär att det utvändiga fuktskyddet funktion har försämrats samt sprickorna kan föranleda till frost/fuktsprängning i konstruktion.

Rekommenderas att fackman kontaktas för kontroll / åtgärd/er (byte av skadat material).

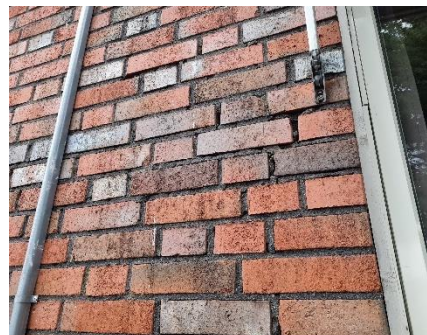
Längs tegelfasaden finns brister/slitage av åldersrelaterad karaktär, spruckan/trasiga fogar och tegelstenar (sydvästra gavelsidan).

Träfasadpanelen är i behov av målning/underhåll, enstaka brädor har rötskador.

För att öka livslängden på fasadbeklädnaden rekommenderas målning och förebyggande underhåll.

I samband med det förebyggande underhållet rekommenderas att de rötskadade panelbrädorna byts ut och tegelfasaden kontrolleras/åtgärdas av fackman/murare.

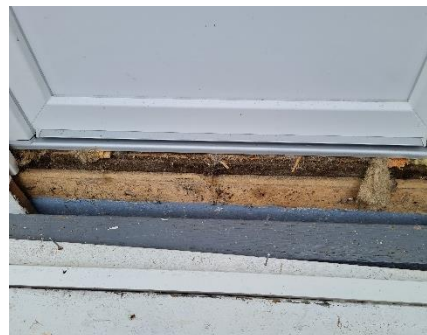
Tröskelbleck saknas under entrédörr och längs altandörren var montage/renovering ej färdigställt.

Noterade brister kan innebära risk för fukt/vatten tränger i anslutande konstruktioner med fuktskador som följd.

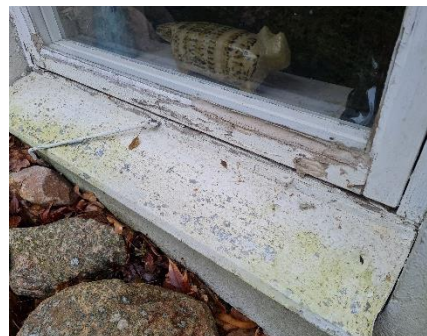
De äldre 2-glas kopplade fönster souterrängplan är behov av förebyggande underhåll/målning med mera.

För att öka livslängden på fönster rekommenderas målning och underhåll.

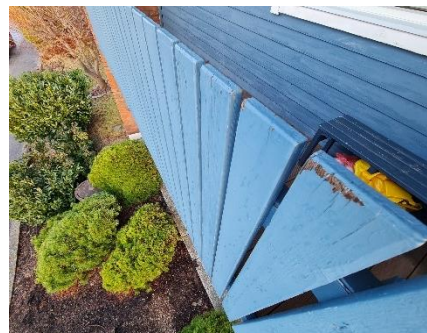
Balkongens träkonstruktioner har färgsläpp och torrsprickor.

För att öka livslängden på balkongens träkonstruktioner rekommenderas förebyggande underhåll/målning.

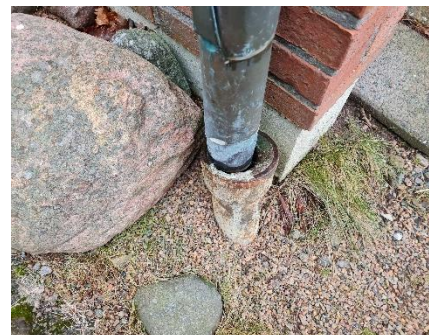
Hängrännor lutar fel och läcker längs skarvar/övergångar.

Lövsilar saknas till stuprör.

Noterade brister innebär ökad risk för fukt/vatten belastning längs underliggande konstruktioner taksims, fasad, fönster, sockel och grundläggning.

Rekommenderas att åtgärdas vid framtida planerat förebyggande underhåll.

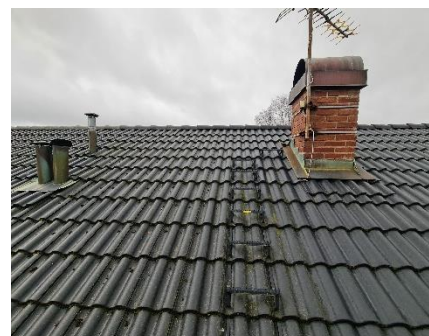
Längs takpannorna finns lava/mosspåväxt.

Plåtbeslag/detaljer längs taket har ej bytts ut vid takrenovering.

Varvid brister/otätheter runt genomföringar skorsten/ventilationskanaler noterades.

Den murade skorsten ovan tak har fukt/frostskador.

Vi rekommenderar att du kontaktar en fackman/plåt kontroll/åtgärder.

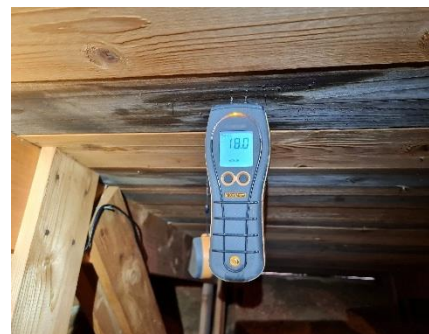
Vid kontroll av konstruktion uppmättes fuktvärden över kritisk nivå.

Längs vindsutrymmet finns fuktfläckar och missfärgningar som är tecken på en tidigare eller pågående fuktskada.

Fuktvoten uppmättes längs underlagstak vid anslutningat till 18 %.

Risk för mikrobiell tillväxt föreligger om fuktkvoten överstiger 17%.

Vi rekommenderar att fackman/tak kontaktas för kontroll/åtgärder (fördjupad undersökning).

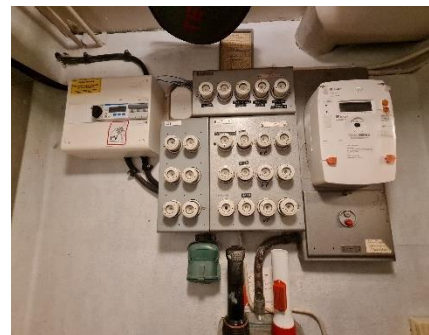
El installationer är av äldre datum.

Äldre 3-fas metall uttag finns i anslutning till gruppcentral.

Jordfelsbrytare saknas till installerad golvvärme (wc /våtrum)

Bristfälliga icke fackmannamässiga el installationer förekommer t ex. i wc, våtrum och pannrum.

Rekommenderas att fackman/el kontaktas för kontroll/åtgärder (fördjupad undersökning gällande hela systemet).

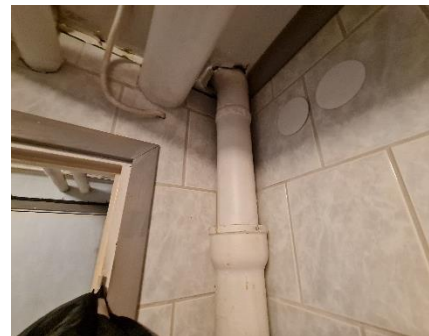
Äldre gjutjärnsstammar och gjutjärnsbrunnar finns i huset.

Gjutjärn rostar kontinuerligt vilket kan orsaka läckage med fuktskador som följd.

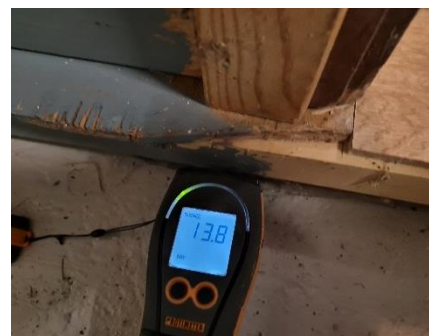
Trädetaljer och täta ytskikt i kontakt med betonggolv och källarvägg.

Trädetaljer (trösklar, innervägg mm) samt täta ytskikt (målat/tapet) kan via kapillärkraft bli fuktiga vilket kan leda till fuktskador.

Vid misstanke om detta bör dessa delar bytas ut.

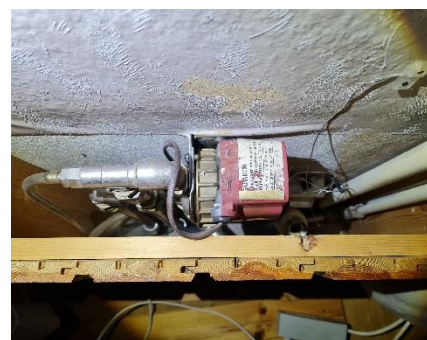
Installerad gruppcentral/golvvärme saknar underliggande fuktskydd / tätskikt eller annan indikering/ larmande vid eventuellt droppläckage.

En gruppcentral bör ha underliggande fuktskydd / tätskikt eller vara försedd med fuktsensor/larm. När detta saknas så ökar risken för att ett läckage inte upptäcks i tid. Det kan leda till fuktskador i omkringliggande konstruktioner.

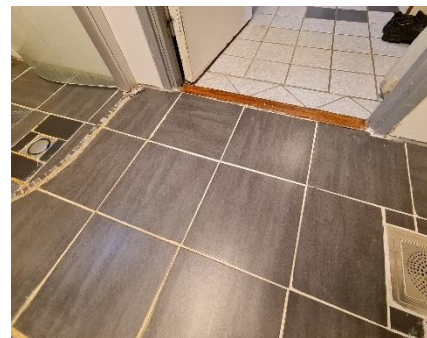
Renovering av utrymmet är ej fackmannamässigt utfört:

Klinkers har släppt ifrån underlaget generellt i hela utrymmet.

Golvfall är felaktigt utfört; bakfall förekommer.

Golvbrunn är inte utbytt i samband med renovering.

Mellan golvbrunnar finns spygatt som ansluter dessa, vilket kan föranleda till fukt/vatten blir stående och unken lukt uppstår.

Fuktindikering längs klinkers uppmättes avvikande förhöjda fuktvärden.

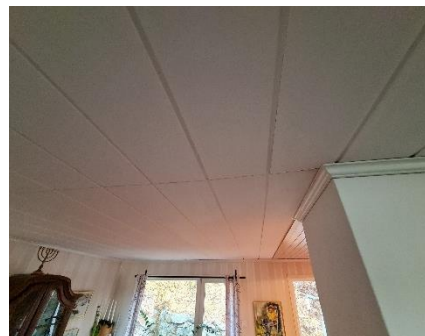
Innertak (tretex material) buktar och hänger en aning i skarv övergång till matplats.

Bedöms vara normal karaktär med hänseende till byggnadsår, material och konstruktioner.

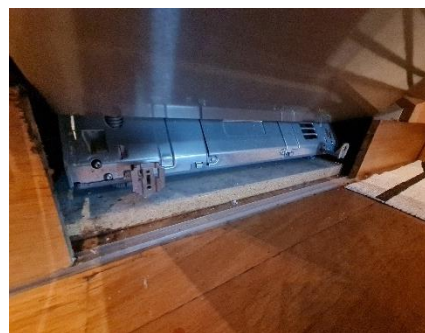
Fuktskydd saknas under vitvaror samt i diskbänksskåp.

Upphängningsbygel avloppslang diskmaskin saknas.

För att upptäcka eventuella läckage, installera ett fuktskydd, alternativt en fuktsensor/larm.

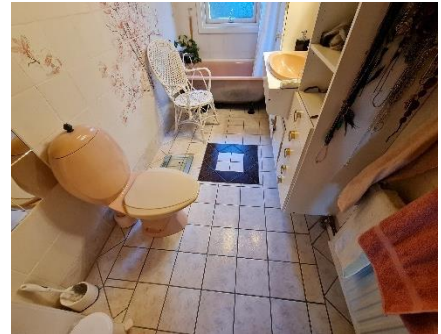
Våutrymmet har äldre yt-/tätskikt och utförande.

Utrymmet är äldre och har passerat tiden för sin tekniska livslängd.

Renovering av utrymmet rekommenderas. Kontakta en behörig våtrums entreprenör för en planerad renovering.

I samband med renoveringen bör omkringliggande konstruktioner kontrolleras för att upptäcka eventuella följdskador.
