# Besiktningssprotokoll

Anticimex Försäkringsbesiktning i samarbete med Fastighetsbyrån

Fastighetsbeteckning: Stenen 5	
Fastighetsadress: Åmålsvägen 63	
Postnummer: 46173	Ort: Trollhättan

Besiktningdatum: 2024-12-02	Protokollnummer: 68709737
Temperatur: 5 °C	Väderlek: Mulet/duggregn
Tekniker: Glenn Karlsson	
E-post: glenn.karlsson@anticimex.se	
Kontor: Uddevalla	
Närvarande: Fastighetsägare

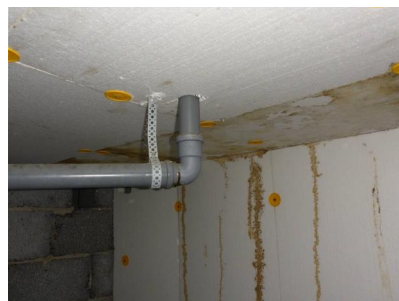
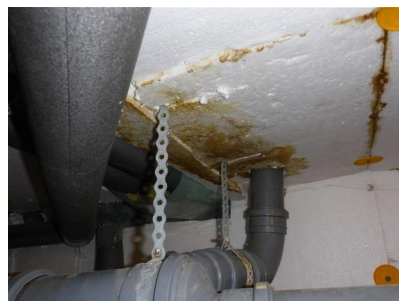
#### Utvändigt / Krypgrund

- Missfärgningar noterades på blindbotten längs västra gaveln samt under tvättstugan.
- Isolering saknas i ett mindre område i bjälklaget under groventrén.

- En krypgrund är en s.k. riskkonstruktion då den delar av året riskerar att utsättas för fuktnivåer som kan leda till mikrobiell tillväxt i utrymmet, vilket i sin tur kan innebära fuktrelaterade skador.

Tillväxt av mikroorganismer kan ske vid en relativ luftfuktighet (RF) om 75 % vilket motsvarar fuktkvoten (FK) 17 % i trämaterial. FK uppmättes till 12-15 %.

Vi rekommenderar att en fördjupad undersökning utförs för att avgöra orsak och omfattning till de missfärgningar som noterades. Lämpligt är att i första hand plocka ned cellplastisoleringen och öppna blindbottensskivorna underifrån för att kunna kontrollera bjälklaget och avgöra om några ytterligare undersökningar av ovanliggande våtrum behövs.

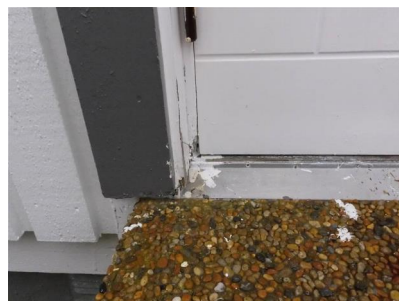
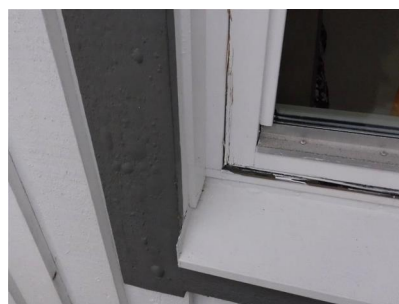
### Utvändigt / Fönster / Dörrar

- Dörren vid groventrén har rötskador. Vid byte av dörren är det viktigt att även kontrollera om några följdskador finns.
- Underhållsbehov noterades.
- Äldre isolerkassetter förekommer.

Underhållsbehov innebär risk för rötskador.

Äldre isolerkassetter tappar med tiden ofta tätningen mellan glasen vilket kan leda till att de blir missfärgade.

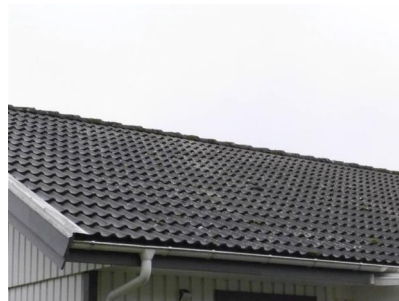
### Utvändigt / Tak

- Mosspåväxt förekommer på takpannorna.
- Underlagstaket består av träfiberskivor utan papptäckning.
- Nocktätning finns ej.

Brister i taktäckningen innebär risk för läckagerelaterade skador i läkt och underliggande konstruktioner.

Träfiberskivor som underlagstak har ett begränsat motstånd mot eventuell fukt som tränger genom takpannorna. Det är därför viktigt att takpannorna är hela och ligger som de ska.

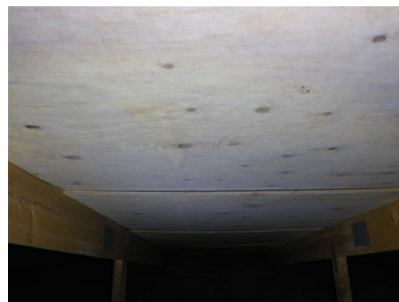
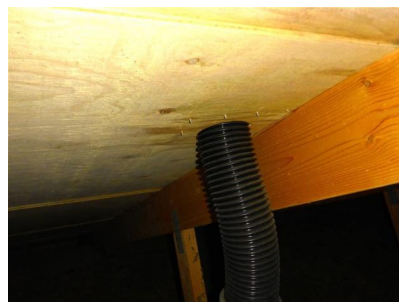
### Utvändigt / Vind

- Mikrobiell påväxt (konvektionspåverkan) förekommer på underlagstaket.
- En mindre fuktanvisning (fuktig vid besiktningstillfället) noterades vid avluftsriets genomföring i yttertaket. Kontroll och tätning bör göras utifrån.
- Många av luftspaltskivorna vid takfoten har släppt och ligger på isoleringen nu.

Mikrobiell påväxt på underlagstaket indikerar att det underliggande boutrymmet har bristfällig allmänventilation. Inomhusproducerad fukt når då det kallare vindsutrymmet vilket leder till denna effekt. Om denna påväxt har uppstått på senare tid eller om ventilationssystemet vid tidigare tillfälle inte fungerat korrekt går inte att svara på.

Generell fuktkvot i takstolarna uppmättes till 11-12 % vilket är under gränsvärde (17 %) för tillväxt av mikroorganismer. Värdet förändras med årstiderna och kan förväntas vara som högst under vintern.

Huset har mekanisk från- och tilluftventilation. Ventilationskanalerna kan med tiden sättas igen av smuts och damm. Det är inte heller ovanligt att donen som används för att justera in rätt ventilationsflöde ändras med åren vilket kan medföra att huset får ett felaktigt tryckförhållande. Det är därav viktigt att med regelbundna intervall byta filter samt låta ventilationsentreprenör se över systemet.

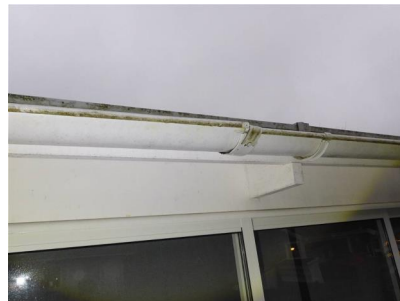
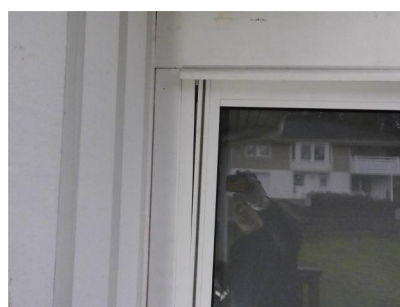
### Utvändigt / Altan / Uterum

- Underhållsbehov förekommer.
- Hängrännen läcker i en skarv.
- En skjutdörr behöver justeras då den hänger snett och inte går att stänga helt.

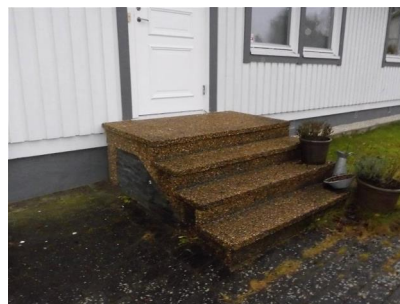
### Utvändigt / Trappor

- Trapporna har inga fallskyddsräcken.

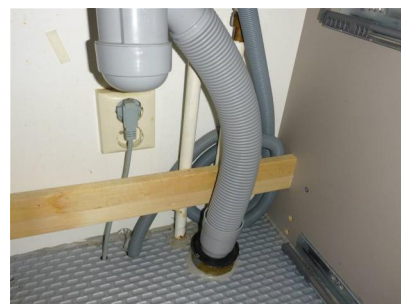
### Entréplan / Kök

- ⚠ - Läckageskyddet i diskbänkskåpet är inte tätat vid två av genomföringarna.
- Diskmaskinens avloppsslang är inte avlastningsförankrad och riskerar därav att släppa från sitt fäste.
- Sockeln framför diskmaskinen kan med fördel fasas av något för att underlätta för eventuellt läckagevatten att rinna fram enligt avsedd funktion.

Fuktindikering utan anmärkning.

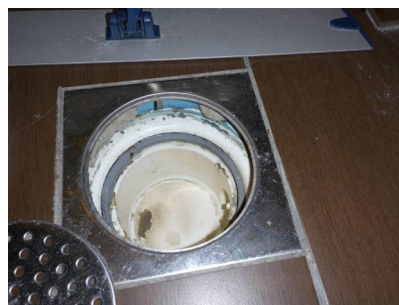
### Entréplan / Tvättstuga

- Tätskikt finns ej anslutet i golvbrunnen.
- Rörgenomföringar förekommer i golvet.

Detta innebär risk för läckageskador.

Fuktindikering mot kakel och klinker som ibland vattenbegjuts t.ex. av blöta kläder som hängs på tork är svårt att utföra då även det underliggande sättbruket kan ge utslag på instrumentet utan att skada föreligger. Fuktindikering har dock utförts i delar av utrymmet som inte förväntas utsättas för vattenbegjutning, utan avvikelser.

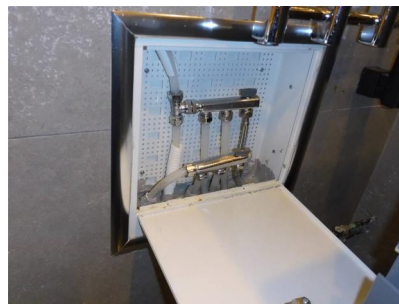
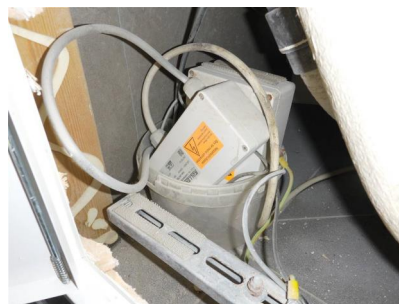
### Entréplan / Bad/Dusch/WC

- ⚠ - Golvbrunnarna har inte bytts vid renovering. Det går i nuläget inte heller att se tätskiktsanslutningen i dem eftersom sättbruk har applicerats ända ut på klämringarna.
- Läckageindikering (skvallerrör) saknas under den vägghängda WC-stolen samt i inbyggnadsskåpet för vattenledningarna.
- Fönstret är placerat i ett utsatt läge och bör ej vattenbegjutas.
- Elinstallation till badkaret ligger lös i en burk. Anlita elektriker för bedömning och eventuell åtgärd.

Brister i våtrum innebär risk för läckagerelaterade skador i angränsande konstruktioner.

Fuktindikering mot kakel och klinker som regelbundet vattenbegjuts är svårt att utföra då även det underliggande sättbruket kan ge utslag på instrumentet utan att skada föreligger. Fuktindikering har dock utförts i delar av utrymmet som ej vattenbegjuts samt i angränsande rum/konstruktioner utan avvikelser.

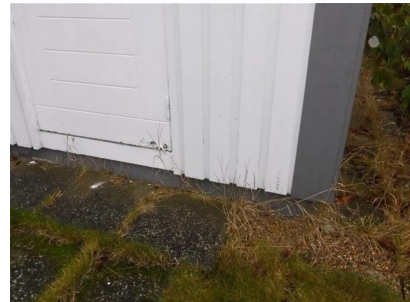
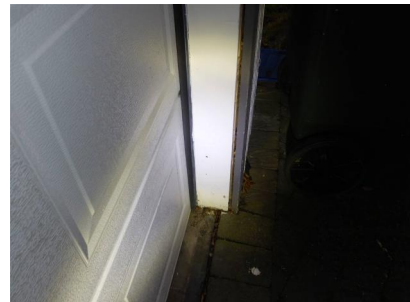
#### Utvändigt / Allmänt

- Dörren på garagets baksida är i sämre skick och behöver bytas ut.
- Panelbrädor på garagets baksida har rötskador nedtill.
- Foderbrädan vid garageporten glipar mot väggen vilket medför otätheter.

Kontrollera vid åtgärd även angränsande konstruktion avseende eventuella följskador.

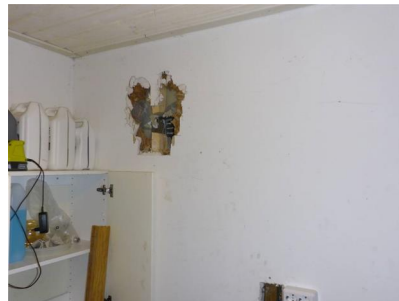
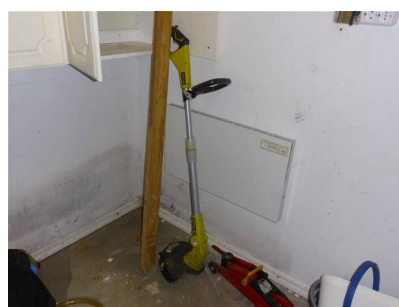
### Invändigt / Allmänt

- En regel har kapats vid håltagning i väggen vilket bör åtgärdas.
- Vid invändig tilläggsisolering har väggens ångspärr hamnat utanför den nya isoleringen vilket innebär risk för fuktbelastning i väggen, mycket beroende av hur garaget framgent kommer att användas.
- Mikrobiell påväxt förekommer på ytskikten vilket är vanligt förekommande i kallställda utrymmen där luftfuktigheten följer uteklimatet. Påväxten är ytlig och påverkar inte bärigheten i konstruktionen.

Fuktkvoten i väggsylen uppmättes till 13 % vilket är under gränsvärde (17 %) för mikrobiell tillväxt.
