Besiktningssprotokoll

Fastighetsbeteckning: Misteröd 1:22	
Fastighetsadress: Rörviksvägen 24	
Postnummer: 45177	Ort: Uddevalla

Besiktningdatum: 2024-12-09	Protokollnummer: 68708049
Temperatur: 1 °C	Väderlek: Klart
Tekniker: Stefan Jarefjäll	
E-post: Stefan.Soderberg@anticimex.se	
Kontor: Uddevalla	
Närvarande: Fastighetsägare medverkade inledningsvis

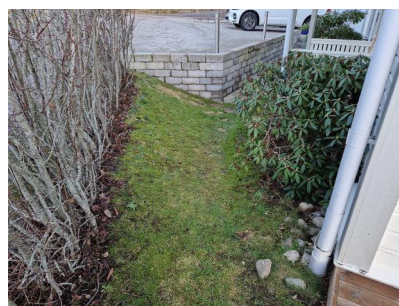
Utvändigt / Markförhållanden

- Marken lutar delvis mot huset.
- Växtlighet förekommer delvis i anslutning till huset.

Detta kan medföra en ökad fuktbelastning mot grundläggningen vilket kan resultera i fuktrelaterade skador.

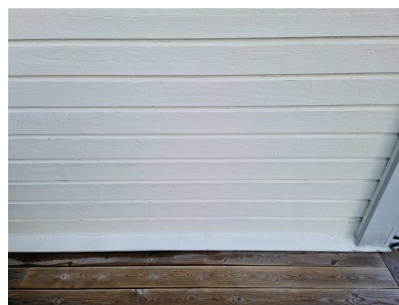
Utvändigt / Fasad

Fasadpanel (liggande), offerbräda etc. är i behov av målning.

Risk för fuktrelaterade skador på grund av sämre vattenavvisande förmåga.

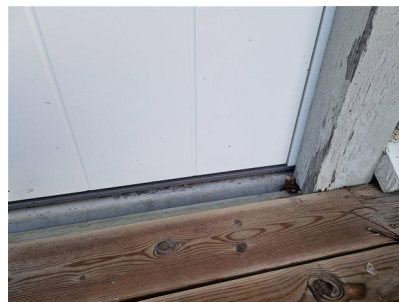
Utvändigt / Dörrar

- Tröskel-/Underbleck finns inte till tvättstugedörr.
- Dörrfoder är i behov av målning.

Risk för fuktrelaterade skador på grund av sämre vattenavvisande förmåga.

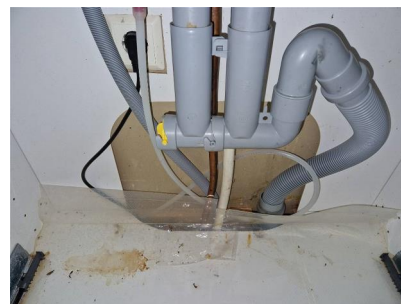
Entréplan / Kök

- ⚠ - Fuktskydd i diskbänkskåp täcker inte rörgenomföringarna i bakkant.
- Fuktskydd under diskmaskin avslutas bakom sparksockel.
- Avloppsslang från diskmaskin är inte avlastningsförankrad i underkant diskbänk.

Risk att vatten/fukt på grund av läckage inte upptäcks och tränger ner i omkringliggande konstruktioner med fuktrelaterade skador som följd.

Vid fuktindikering som utfördes i utrymmet noterades inga förhöjda fuktindikationer.

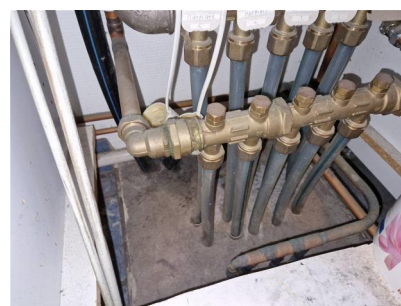
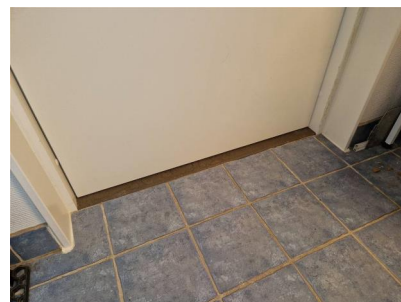
Entréplan / Tvättstuga

- ⚠ - Rörgenomföringar i anslutning till värmepump är placerade i uppgjuten förhöjning från övriga golvet.
- Bristfällig anslutning mot tröskel (ytterdörr).
- Fixmassa täcker majoriteten av tätskiktanslutningen, men golvbrunnsmanschett och tätskikt bedöms finnas.

Bristerna medför ökad risk för att vatten kan tränga ner i omkringliggande konstruktioner med fuktrelaterade skador som följd.

Vid fuktindikering som utfördes i utrymmet noterades inga förhöjda fuktindikationer.

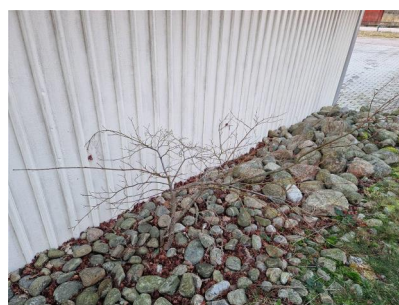
Garagebyggnad / Utvändigt

- Marken lutar mot byggnaden.
- Stenläggning ligger an mot fasadpanelen.
- Tröskel-/Underbleck finns inte till ena dörren.
- Begynnande mosspåväxt finns på takpannorna.
- Taket har av säkerhetsskäl besiktigats från mark.

Risk för fuktrelaterade skador på grund av sämre vattenavvisande förmåga.
