Besiktningssprotokoll

Anticimex Försäkringsbesiktning i samarbete med Fastighetsbyrån

Fastighetsbeteckning: Degerbyn 1:119	
Fastighetsadress: Degerbyn Solbacken 1	
Postnummer: 664 92	Ort: Värmskog

Besiktningdatum: 2024-12-11	Protokollnummer: 68719454
Temperatur: -5 °C	Väderlek: Halvklart
Tekniker: Joakim Hellblad	
E-post: joakim.hellblad@Anticimex.se	
Kontor: Karlstad	
Närvarande: Fastighetsägaren.

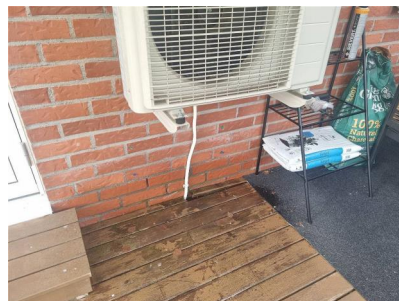
Utvändigt / Sockel

Kondensvatten från luftvärmepumpens utedel leds inte bort från husgrunden.

Detta medför ökad risk för att vatten tränger in i anslutande konstruktioner, vilket i sin tur kan leda till fuktrelaterade skador. Observera att besiktning av byggnadens värmesystem eller värmepumpen inte har ingått i uppdraget.

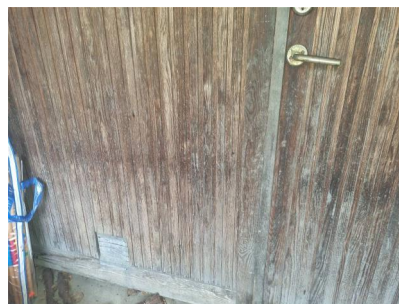
Utvändigt / Dörrar

Torrspäckor finns på garagedörr.

Dessa bedöms inte ha lett till bakomliggande skador.

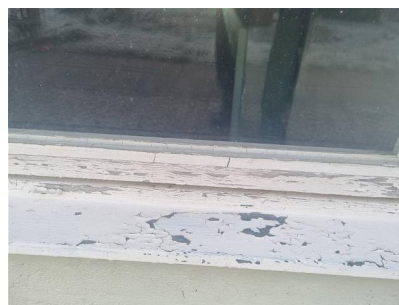
Utvändigt / Fönster

Torrspäckor finns på fönster.

Dessa bedöms inte ha lett till bakomliggande skador.

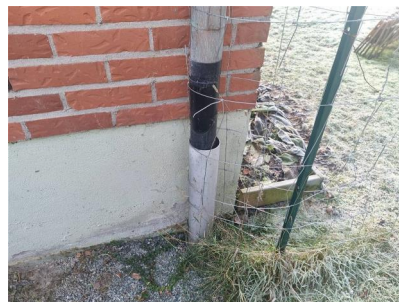
Utvändigt / Hängrännor / Stuprör

Lövsilar finns inte.

När det saknas lövsilar så finns det risk att det blir stopp i dagvattenledningen.

För att hindra stopp i dagvattenledningar rekommenderas komplettering av lövsilar.

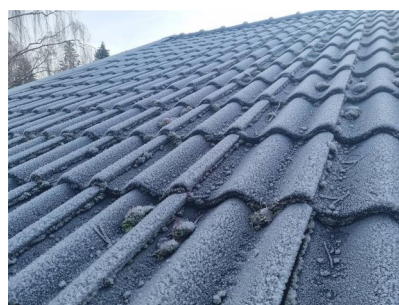
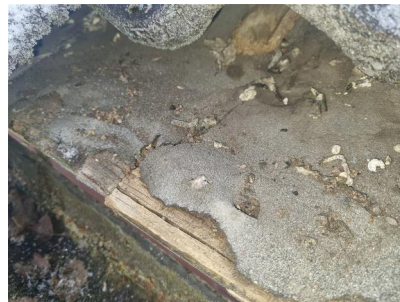
Utvändigt / Tak

Taket är besiktat från mark och stega.
Yttertaket är äldre.

Takpannor, plåtdetaljer och underlagspapp har enligt vår bedömning en begränsad livslängd. Eftersom husets taktäckning är äldre har det ett minskat motstånd mot vatteninträning. Detta i sin tur kan leda till fuktskador på träläkt och vidare ner i underliggande konstruktioner.

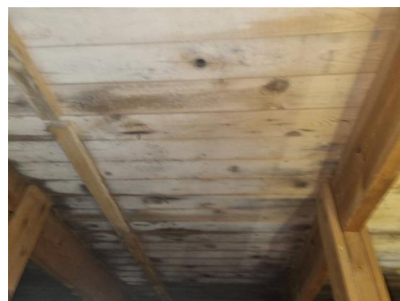
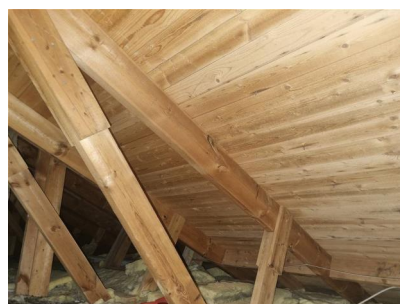
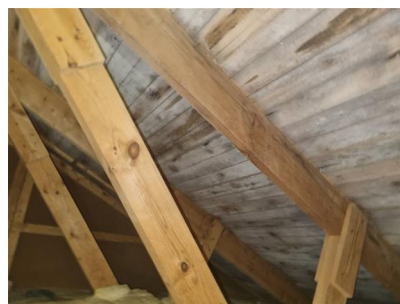
Utvändigt / Vind

Mikrobiell påväxt finns på underlagstaket.

Den upptäckta mikrobiella påväxten på underlagstaket kan vara ett tecken på att vinden tillförs fukt inifrån bostaden och/eller uteluften.

Vi rekommenderar en fördjupad undersökning för att bedöma orsak och omfattning.

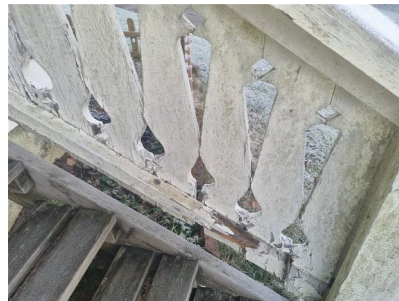
Utvändigt / Altan

Altanräcke har mindre rötskador.

Mindre rötskador finns i altanräcke.

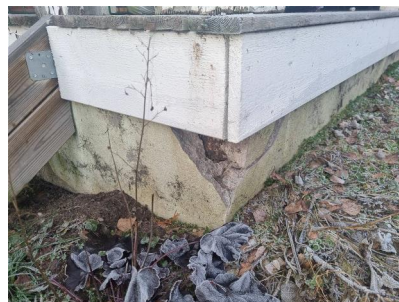
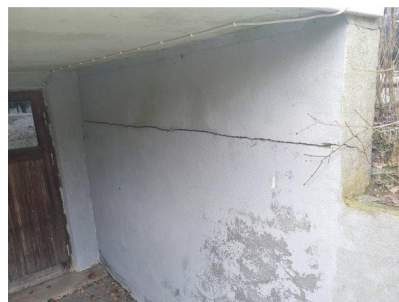
Utvändigt / Platta under altan

Skador på platta under altan och stödmur vid garagedörr

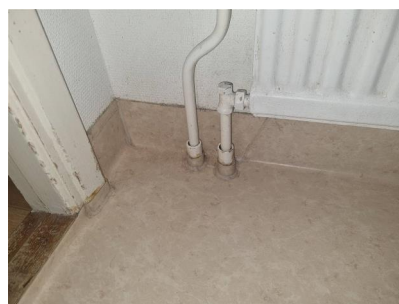
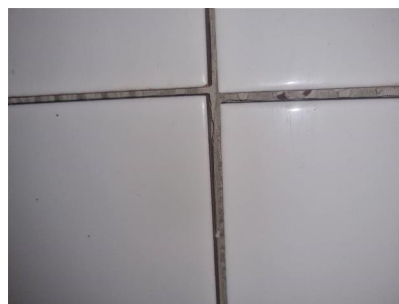
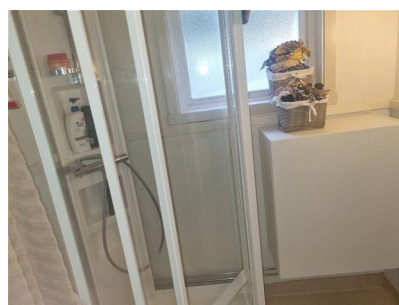
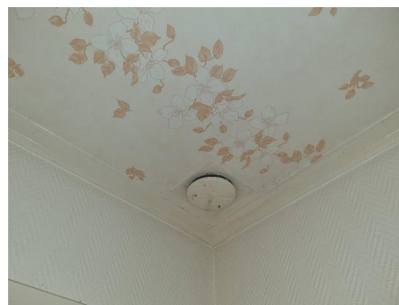
Entréplan / Badrum

- ⚠ Rörgenomföring finns i golv.
- Fog saknas vid kakel.
 - Bristande ventilation i utrymmet.
 - Fönster placerat i duschzon.

Rörgenomföringar i golvet medför en ökad risk för att vatten tränger ner i omkringliggande konstruktioner och orsakar fuktskador. Rekommenderar att man fortsatt använder duschkabin i utrymmet.

Fuktindikering i utrymmet gav inga förhöjda fuktindikationer.

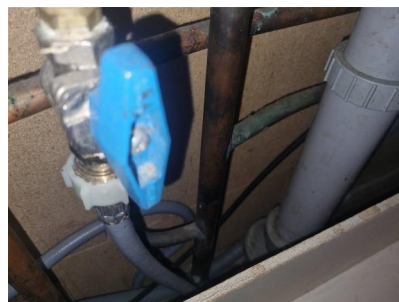
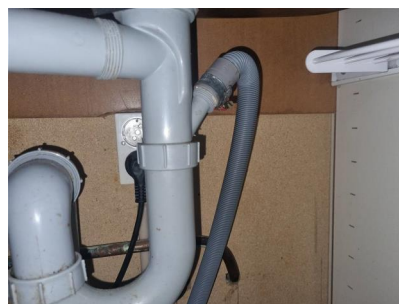
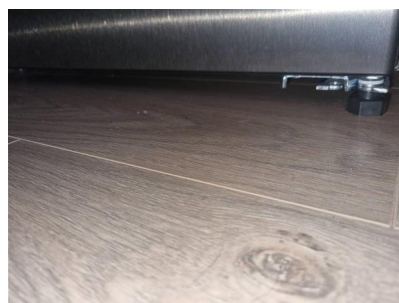
Entréplan / Kök

Fuktskydd saknas i diskbänkskåp och under vitvaror samt att avloppsslang från diskmaskin saknar upphängningsbygel.

Utan fuktskydd är det svårt att upptäcka läckage från rörledningar. Vatten kan då tränga in i omkringliggande konstruktioner och orsaka fuktskador.

För att upptäcka eventuella läckage, installera ett fuktskydd.

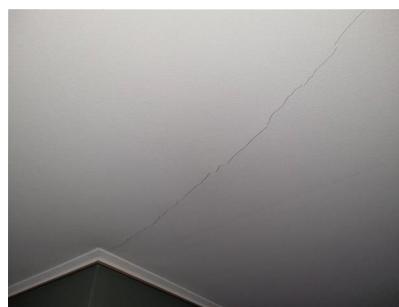
Entréplan / Allrum

Spricka i spänntak.

Dessa bedöms inte ha lett till bakomliggande skador.

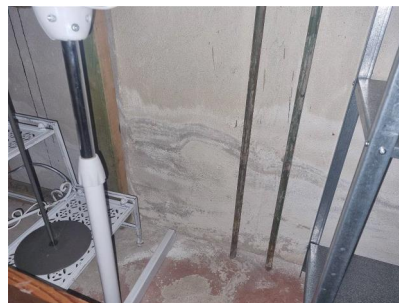
Källarplan / Matkällare

Tecken på fuktgenomträngning på grund av äldre dränering och fuktskydd.

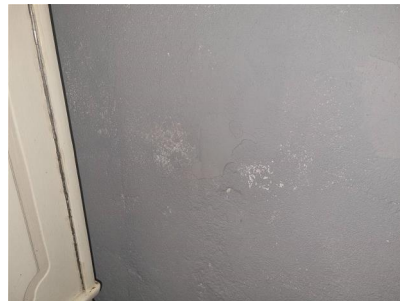
Källarplan / Gillestuga

Se notering i matkällaren.

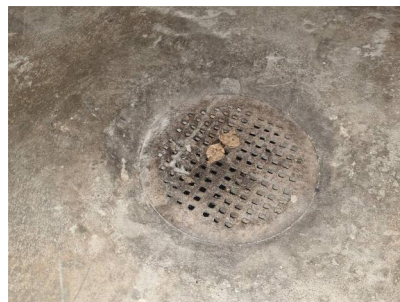
Källarplan / Garage

Gjutjärnsbrunnen är rostangripen.

Golvbrunn i pannrum/garage är i dåligt skick.

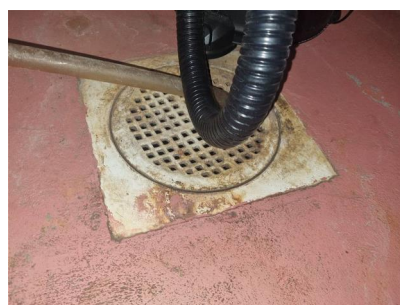
Källarplan / Pannrum

Gjutjärnsbrunnen är rostangripen.

Golvbrunn i pannrum/garage är i dåligt skick.

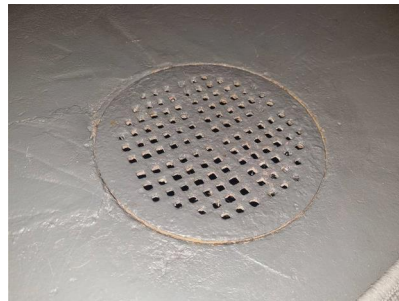
Källarplan / Tvättstuga

Äldre gjutjärnsbrunn finns i utrymmet.
