Besiktningssprotokoll

Anticimex Försäkringsbesiktning i samarbete med Fastighetsbyrån

Fastighetsbeteckning: Ekorren 3	
Fastighetsadress: Högalidsgatan 45	
Postnummer: 661 43	Ort: Säffle

Besiktningdatum: 2024-12-11	Protokollnummer: 68710390
Temperatur: -6 °C	Väderlek: Klart
Tekniker: Joakim Hellblad	
E-post: joakim.hellblad@Anticimex.se	
Kontor: Karlstad	
Närvarande: Fastighetsägaren.

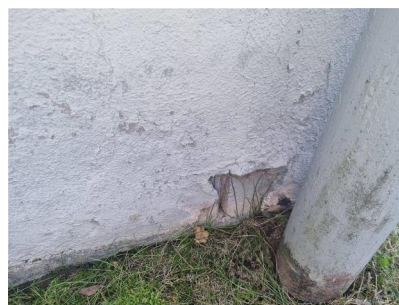
Sprickor finns i sockel.

Detta kan leda till fukt- och frysskador i konstruktionen.

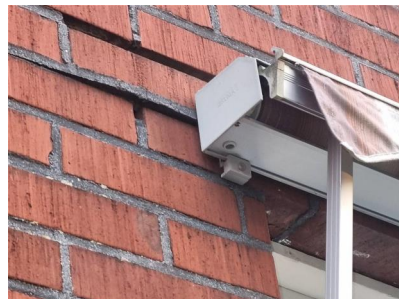
Sprickor finns i tegelfasaden.

Detta kan leda till fukt- och frysskador i konstruktionen.

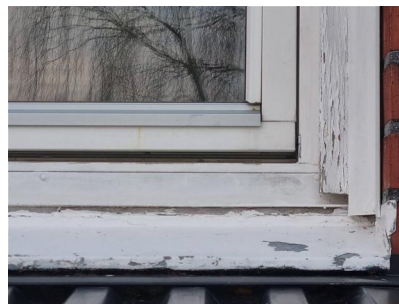
- Torrspäckor finns på fönster.
Dessa bedöms inte ha lett till bakomliggande skador.

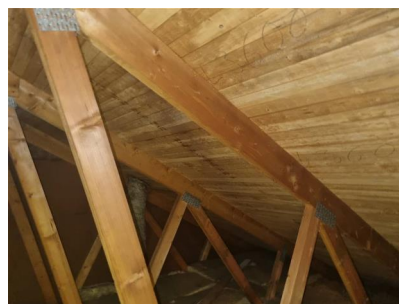
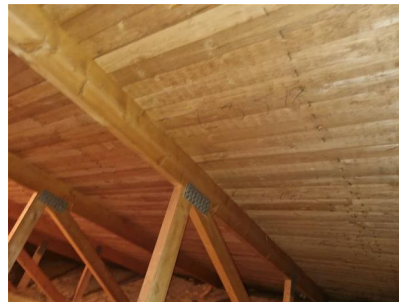
- Vid kontroll av vinden uppmättes fuktvärden under kritisk fuktnivå för mikrobiell tillväxt och en normal lukt upplevdes. Fuktkvoten i underlagstak/takbjälkar uppmättes vid besiktningstillfället till ca 9-10 %. Detta värde varierar dock under året beroende på årstid och utomhusklimat.

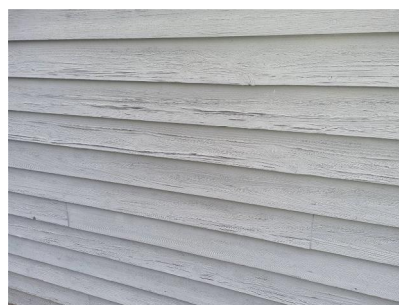
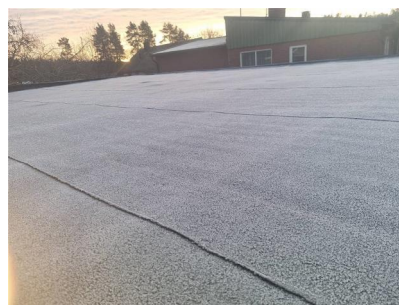
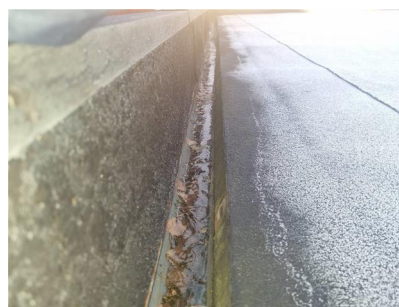
-Målning och underhållsbehov på träfasaden.
- ojämnheter förekommer på papptaket.

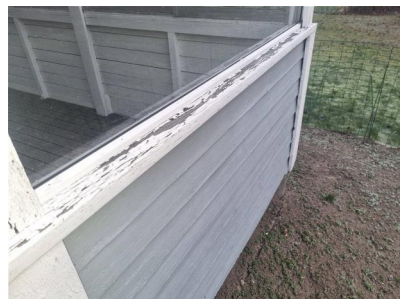
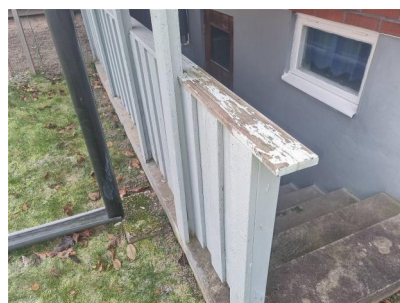
Altanräcke, räcke vid källartrapp och träkonstruktioner är i behov av målning/underhåll.

Altanräcke och träkonstruktioner där målningsbehov finns riskerar att få fukt- och rötskador på grund av sämre vattenavvisande förmåga.

Vi rekommenderar att du utför målning/underhåll av altan.

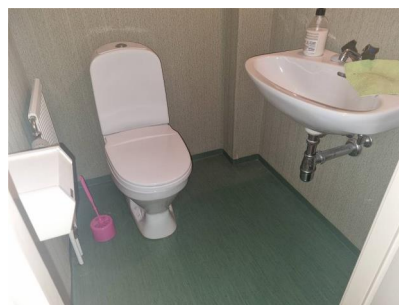
Våtutrymmet har äldre yt-/tätskikt.

Eftersom funktionen, som innebär att ytskiktet/tätskiktet ska vara vattentätt, kan vara nedsatt finns en ökad risk att vatten tränger igenom ytskiktet/tätskiktet med vattenskador i omkringliggande konstruktioner som följd.

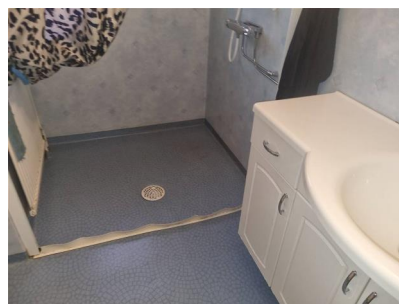
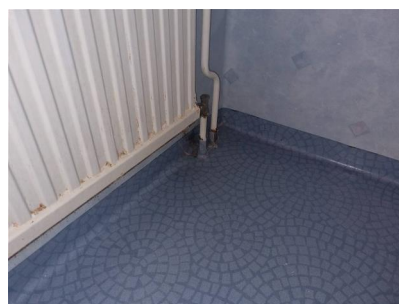
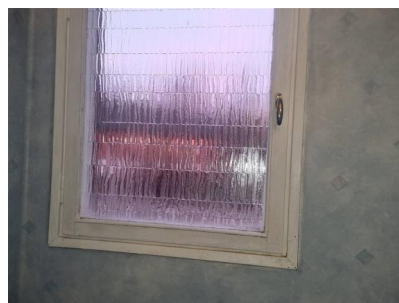
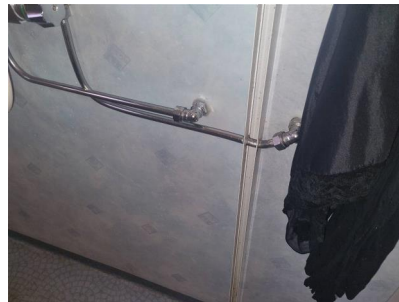
Våtutrymmet har äldre yt-/tätskikt.
 - Rör genomföringar i golv och i vägg vid duschdel.
 - Fönster placerat i duschzon.

Eftersom funktionen, som innebär att ytskiktet/tätskiktet ska vara vattentätt, kan vara nedsatt finns en ökad risk att vatten tränger igenom ytskiktet/tätskiktet med vattenskador i omkringliggande konstruktioner som följd.

Fuktindikering i utrymmet gav inga förhöjda fuktindikationer.

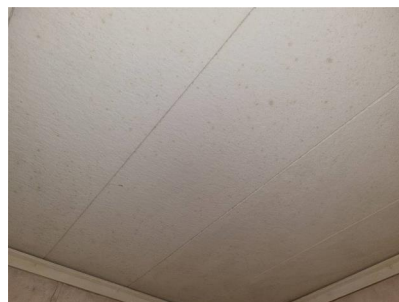
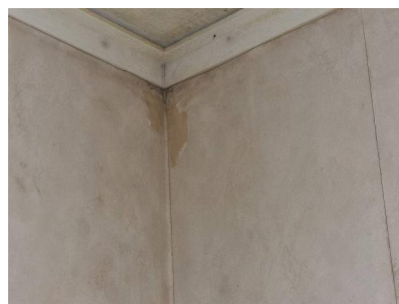
Taket har fuktfläckar och fuktig luft i utrymmet.

Fuktfläckar kan bero på olika saker, och kan vara ett tecken på en tidigare eller en pågående fuktskada.

Vi rekommenderar en fördjupad undersökning för att bedöma orsak och omfattning.

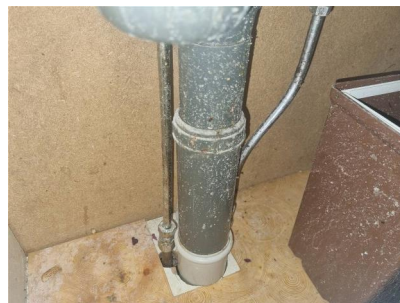
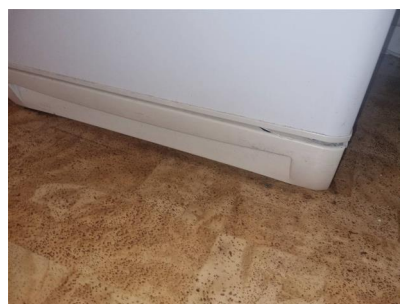
Fuktskydd saknas i diskbänksskåp och under vitvaror.

Utan fuktskydd är det svårt att upptäcka läckage från rörledningar. Vatten kan då tränga in i omkringliggande konstruktioner och orsaka fuktskador.

För att upptäcka eventuella läckage, installera ett fuktskydd.

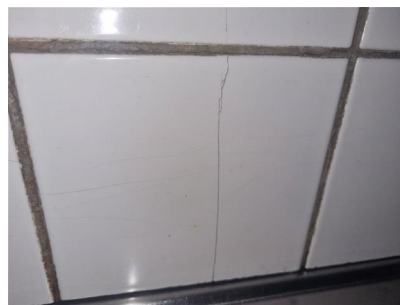
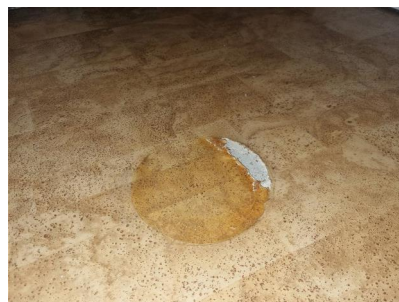
Sprickor i kakel och skada på golv i kök.

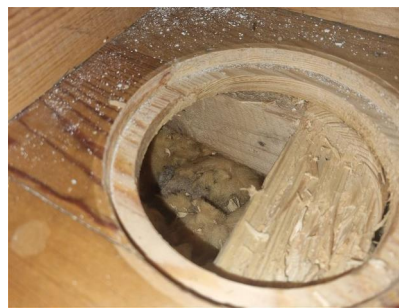
Vid kontroll av konstruktion uppmättes fuktvärden över kritisk nivå för mikrobiell tillväxt och mikrobiell lukt upplevdes. Kontroll utfördes i gillestugan.

Grundläggningen består av en betongplatta på mark utan underliggande isolering och med ett uppreglat isolerat golv dikt an betongen. Denna konstruktion får ofta skador på grund av naturlig fuktvandring. Fuktkvoten uppmättes till 19 % och den relativa fuktigheten till 88 %.

Vi rekommenderar en fördjupad undersökning för att bedöma orsak och omfattning. Det är viktigt att tänka på att denna rekommendation om fördjupad undersökning gäller alla uppreglade golv i källaren.

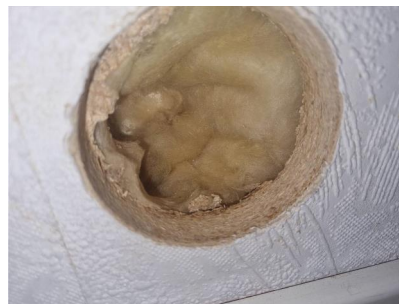
Vid kontroll av konstruktion uppmättes fuktvärden över kritisk nivå för mikrobiell tillväxt och normal lukt upplevdes. Kontroll utfördes i hobbyrum.

Källargrundmurar med på reglade isolerade ytterväggar. Fuktkvoten uppmättes till 18%, den relativa fuktigheten uppmättes till 82 % och en normal lukt kunde kännas i golv/vägg vinkel.

Vi rekommenderar en fördjupad undersökning för att bedöma orsak och omfattning. Det är viktigt att tänka på att denna rekommendation om fördjupad undersökning gäller alla på reglade väggar i källaren.

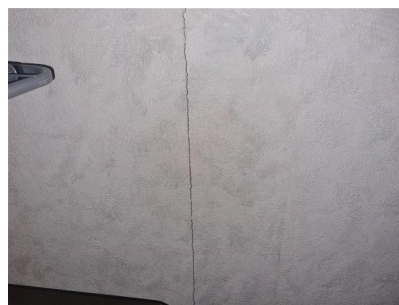
Spricka/or finns i vägg.

Dessa bedöms inte ha lett till bakomliggande skador.

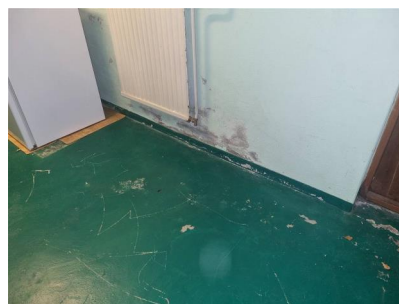
Puts och färgsläpp förekommer. Se notering under sockel utvändigt angående utvändigt fuktskydd.

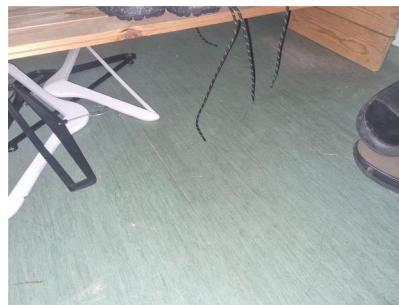
Limmad plastmatta finns på betongplattan.

På grund av naturlig fuktpåverkan från mark riskerar plastmattan att släppa från underlaget. Mattan och limmet kan också avge en kemisk lukt som sprids till boendemiljön.

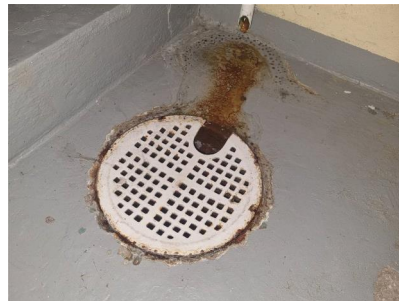
Gjutjärnsbrunnen är rostangripen.

Golvbrunn i pannrum/garage är i dåligt skick.

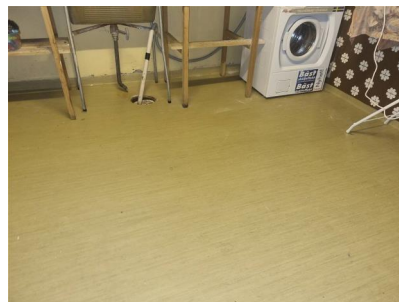
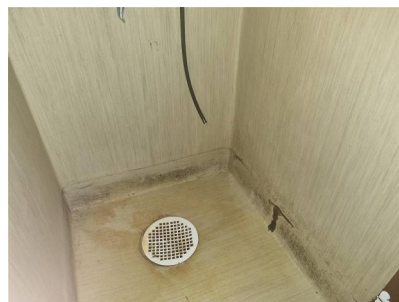
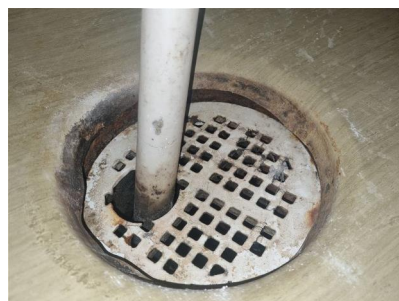
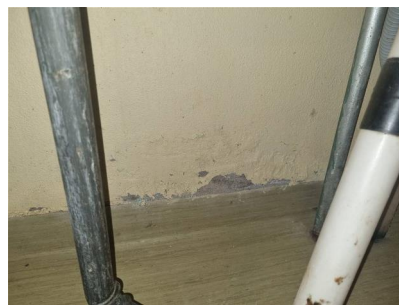
Limmad plastmatta finns på betongplattan.

- Mattsläpp vid golvbrunn.
- Klämring saknas i golvbrunn.
- put och färgsläpp på vägg.

På grund av naturlig fuktpåverkan från mark riskerar plastmattan att släppa från underlaget. Mattan och limmet kan också avge en kemisk lukt som sprids till boendemiljön.
