Besiktningssprotokoll

Anticimex Försäkringsbesiktning i samarbete med Fastighetsbyrån

Fastighetsbeteckning: Veckebo 4:58	
Fastighetsadress: Sörbackavägen 1	
Postnummer: 827 72	Ort: Korskrogen

Besiktningdatum: 2024-12-11	Protokollnummer: 68721869
Temperatur: -5 °C	Väderlek: Mulet
Tekniker: Peter Engstrand	
E-post: peter.engstrand@anticimex.se	
Kontor: Söderhamn	
Närvarande:

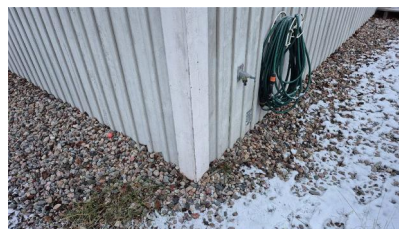
Utvändigt / Markförhållanden

Avståndet mellan fasadbeklädnaden och marken är inte tillräckligt.

Eftersom fasadbeklädnaden avslutas för nära mark finns risk för att fukt från marken suggs upp i fasadpanelens nederkant. Detta kan orsaka fuktrelaterade skador i fasadbeklädnaden och bakomliggande konstruktioner.

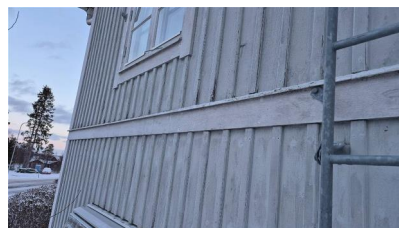
Utvändigt / Fasad

Fasadpanelen är i behov av målning/underhåll.

Fasadbeklädnad och träkonstruktioner där målningsbehov finns riskerar att få fukt- och rötskador på grund av sämre vattenavvisande förmåga. För att öka livslängden på fasadbeklädnaden rekommenderas målning och underhåll.

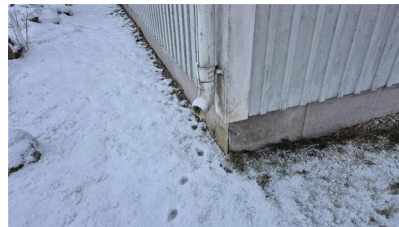
Utvändigt / Hängrännor / Stuprör

Stuprör är inte anslutet till markledning.

Stuprör som inte är anslutet till markledning kan medföra en ökad fuktbelastning på grundmur/sockel som i sin tur kan leda till fuktrelaterade skador.

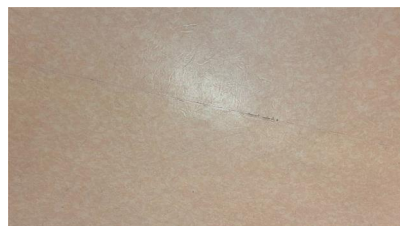
Entréplan / Badrum/Wc

Golvbelägningens skarvar är otäta.

Den öppna mattskarven medför att vatten kan tränga ner i omkringliggande konstruktioner med fuktskador som följd. Detta kan i sin tur leda till mikrobiella skador (angrepp av mikroorganismer).

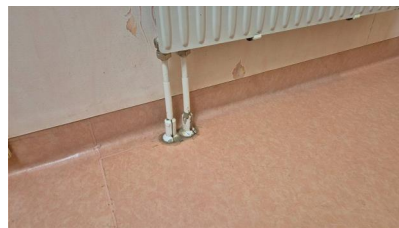
Rör genomföring finns i golv.

Rör genomföringar i golvet medför en ökad risk för att vatten tränger ner i omkringliggande konstruktioner och orsakar fuktskador. Vid uppbyggnaden av utrymmet var detta tillåtet och utförandet anses därför vara fackmässigt utfört. I dagens branschregler är detta inte längre tillåtet.
