# Besiktningsprotokoll

Anticimex Försäkringsbesiktning i samarbete med Fastighetsbyrån

| Fastighetsadress:<br>Solbackavägen 10 | |

| Besiktningsdatum:<br>2024-12-06 | Protokollnummer:<br>68707704 |

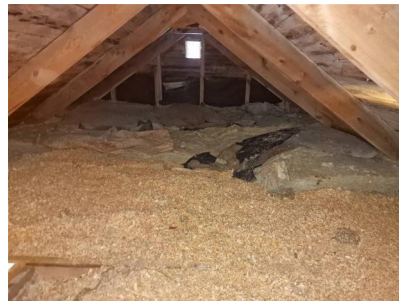
Vid kontroll av vinden uppmättes fuktvärden under kritisk fuktnivå för mikrobiell tillväxt.

Fuktkvoten i underlagstak/takbjälkar uppmättes vid besiktningstillfället till 12 till 16 %.

Risk för mikrobiell tillväxt föreligger om fuktkvoten överstiger 17 %.

Ett arbete av vinden har utförts i form av sanering då det i utrymmet förekommer mikrobiell påväxt.

Den mikrobiella påväxten på underlagstaket är enligt en tidigare fördjupad undersökning på att orsaken till den mikrobiella påväxten är att vinden tillförts fukt inifrån bostaden och/eller uteluften.

Övriga åtgärder som har utförts i form av tätning av vinden samt att ventilationen har setts över.

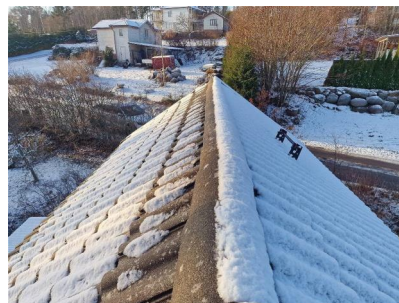
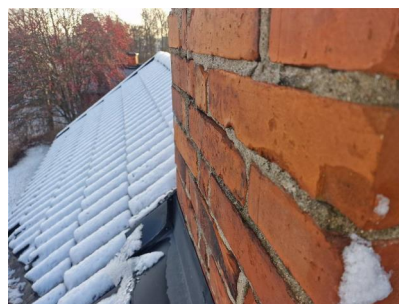
Yttertaket och taket ovan entrén var ställvis snötäckt vid besiktningen.

Då yttertaken var snötäckt vid besiktningstillfället kunde inte besiktning av hela taket genomföras.

Skorstenen saknar väderskydd.

Väderskydd kan monteras för att skydda mot nederbörd som annars kan orsaka fuktskador och frostsprängning i skorstenen/ murstocken.

Skorstenen har begynnande tecken på att murbruk börjat vittra.

Vi rekommenderar en kompletterande besiktning när taken är fria från snö.

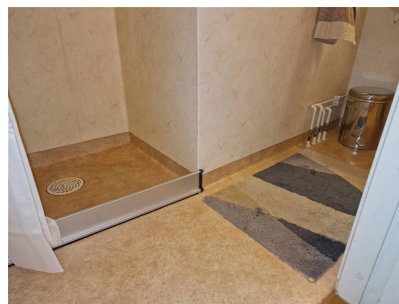
Våtutrymmet har äldre yt-/tätskikt.

Eftersom funktionen, som innebär att ytskiktet/tätskiktet ska vara vattentätt, kan vara nedsatt finns en ökad risk att vatten tränger igenom ytskiktet/tätskiktet med vattenskador i omkringliggande konstruktioner som följd.

Rör genomföring finns i golv.

Rör genomföringar i golvet medför en ökad risk för att vatten tränger ner i omkringliggande konstruktioner och orsakar fuktskador. Vid uppbyggnaden av utrymmet var detta tillåtet och utförandet anses därför vara fackmässigt utfört. I dagens branschregler är detta inte längre tillåtet.

Golvbrunnen är placerad för nära vägg.

Det finns risk att tätskiktet inte har kunnat anslutas på rätt sätt, vilket kan leda till fuktskador.

Utanför duschzonen är golvlutningen mot golvbrunnen bristfällig.

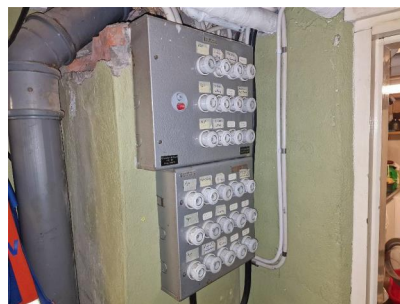
Utvändigt fuktskydd är äldre.

Eftersom källarens utvändiga fuktskydd (dagvattenssystem, dräneringssystem samt källarytterväggarnas utvändiga fuktskydd) är äldre, så kan systemet ha nedsatt funktion. Detta ökar risken för invändiga fuktskador i källaren.

Trädetaljer i kontakt med betonggolv och källarvägg.

Trädetaljer (trösklar, innervägg mm) kan via kapillärkraft bli fuktiga vilket kan leda till fuktskador. Vid misstanke om detta bör dessa delar bytas ut.

Puts, färgsläpp och mindre sprickor förekommer ställvis i källaren.

Jordfelsbrytare finns ej.

Det finns inget krav att hus byggda före år 2000 ska ha jordfelsbrytare. Jordfelsbrytaren minskar dock risken för personskador och brand orsakade av elanläggningen.

Kontakta en elektriker för kontroll och åtgärd.

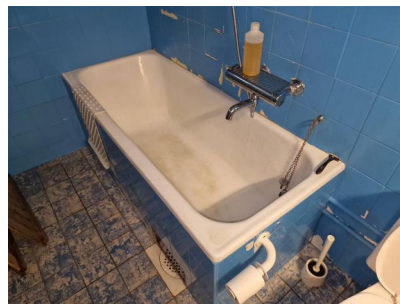
Våtutrymmet har äldre yt-/tätskikt.

Utrymmet är äldre och har passerat tiden för sin tekniska livslängd.

Renovering av utrymmet rekommenderas. Kontakta en behörig våtrumsentreprenör för en renovering. I samband med renoveringen bör omkringliggande konstruktioner kontrolleras för att upptäcka eventuella följdskador.
