Fastighetsuppgifter

Filtpressen 32

Nyponvägen 83

**Besiktningssuppgifter**

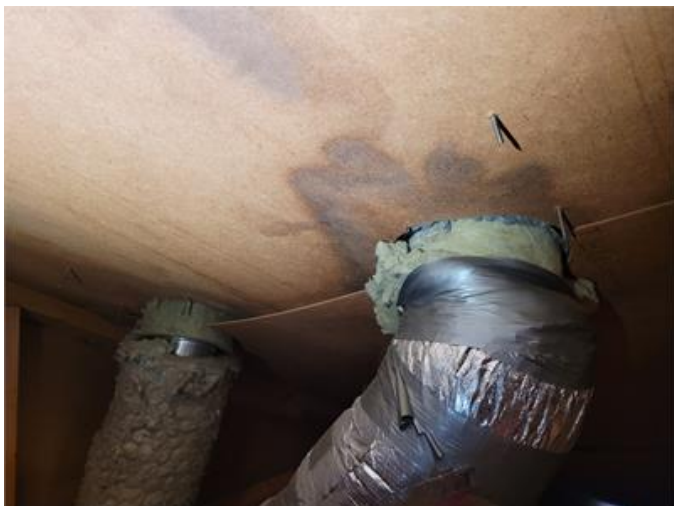
Fuktfläck på underlagstak.

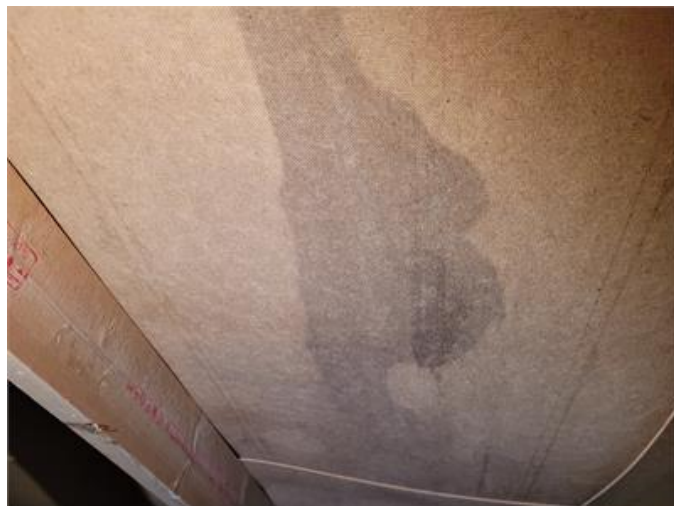
Fuktfläck på underlagstak.

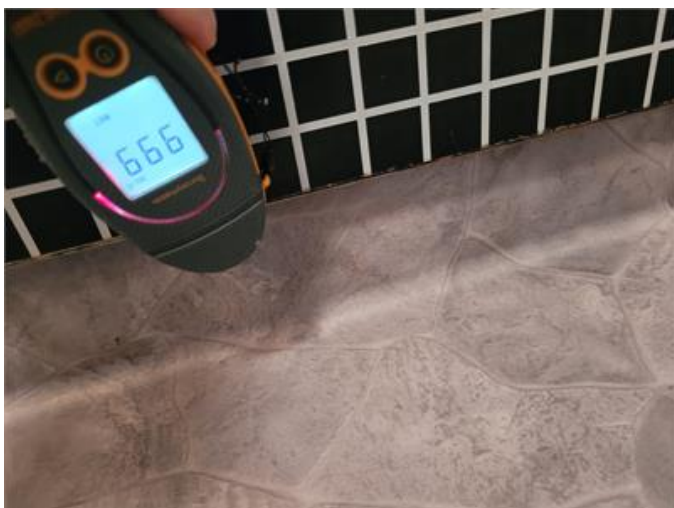
Fuktindikering i dusch på övre plan

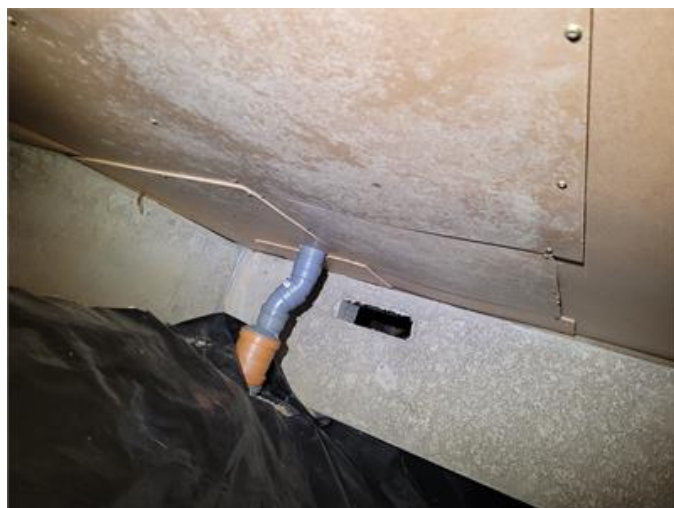
En krypgrund är en riskkonstruktion med avseende på fukt- och mikrobiella skador. Mikrobiell påväxt har noterats och en fortsatt teknisk undersökning rekommenderas därför, se även info på protokollets sista sida Pos. 10.

Mikrobiell påväxt på blindbotten i krypgrund
