Besiktningssprotokoll

Anticimex Försäkringsbesiktning i samarbete med Fastighetsbyrån

Fastighetsbeteckning: Ljusdals-Ede 4:10	
Fastighetsadress: Stationsvägen 18	
Postnummer: 827 40	Ort: Tallåsen

Försäkringsbesiktning

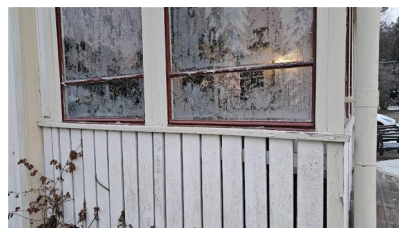
Utvändigt / Farstukvist

Träkonstruktioner är i behov av målning/underhåll.

Vi rekommenderar att du utför målning/underhåll.

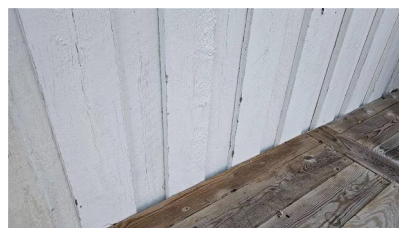
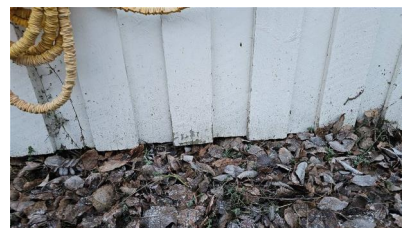
Utvändigt / Fasad

Fasadpanelen är i behov av målning/underhåll.

För att öka livslängden på fasadbeklädnaden rekommenderas målning och underhåll.

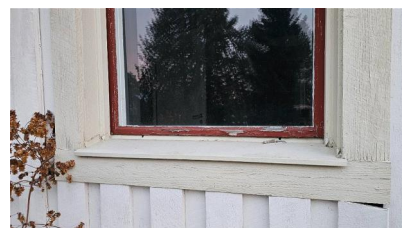
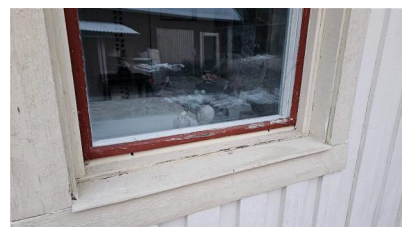
Utvändigt / Fönster

Ett antal fönster är i behov av målning/underhåll.

För att öka livslängden på fönster rekommenderas målning och underhåll.

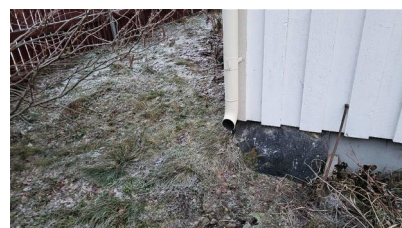
Utvändigt / Hängrännor / Stuprör

Stuprör avslutas intill huset.

Stuprör som avslutas intill huset (ovan mark) kan medföra en ökad fuktbelastning på grundmur/sockel som i sin tur kan leda till fuktrelaterade skador.

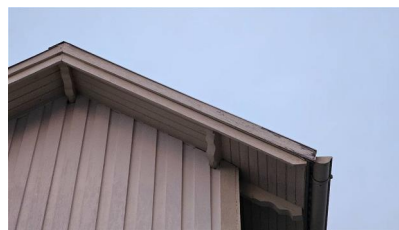
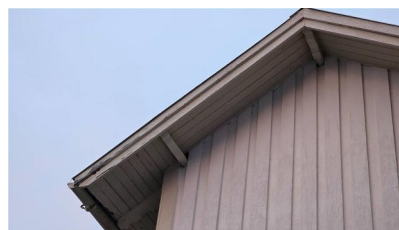
Utvändigt / Tak

Yttertaket är äldre.

Tak, plåtdetaljer och underlagstak har enligt vår bedömning en begränsad livslängd. Eftersom husets taktäckning är äldre har det ett minskat motstånd mot vatteninträngning. Detta i sin tur kan leda till fuktskador på träläkt och vidare ner i underliggande konstruktioner.

Vindskivor är i behov av målning/underhåll.

För att öka livslängden så rekommenderas målning och underhåll.

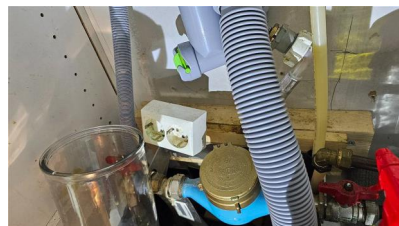
Eluttag sitter löst i diskbänksskåpet.

Kontakta en elektriker för kontroll och åtgärd.

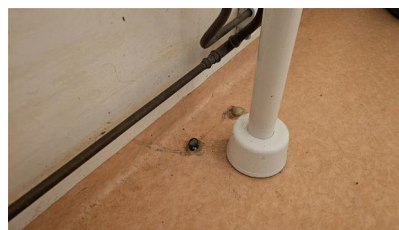
Entréplan / Dusch/Toalett

Våtutrymmet har äldre yt-/tätskikt.
Äldre gjutjärnsbrunn.
Golvlutningen är bristfällig.
Rör genomföringar finns i golvet.

Eftersom funktionen, som innebär att ytskiktet/tätskiktet ska vara vattentätt, kan vara nedsatt finns en ökad risk att vatten tränger igenom ytskiktet/tätskiktet med vattenskador i omkringliggande konstruktioner som följd.

Rör genomföringar i golvet medför en ökad risk för att vatten tränger ner i omkringliggande konstruktioner och orsakar fuktskador. Vid uppbyggnaden av utrymmet var detta tillåtet och utförandet anses därför vara fackmässigt utfört. I dagens branschregler är detta inte längre tillåtet.
