Besiktningssprotokoll

Anticimex Försäkringsbesiktning i samarbete med Fastighetsbyrån

Fastighetsbeteckning: Rolfstorp 16:7	
Fastighetsadress: Möllers Väg 5	
Postnummer: 432 97	Ort: Rolfstorp

Försäkringsbesiktning

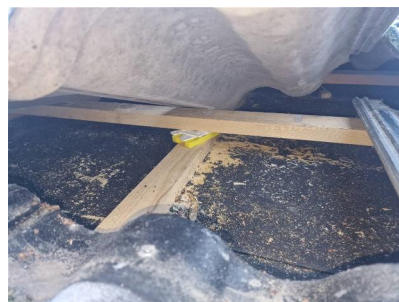
Utvändigt / Tak

Taket har besiktigats från marken samt från stege rest mot takfoten.

- ✓ Inget att notera.

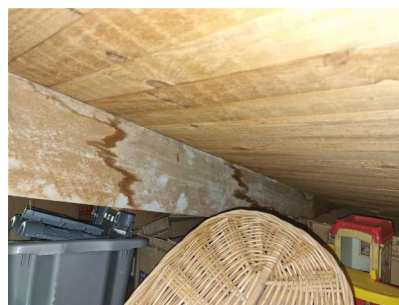
Utvändigt / Vind

- ✎ Missfärgningar noterades lokalt på en takstol.

Vid fuktindikering mot missfärgningarna noterades inga förhöjda fuktindikationer.

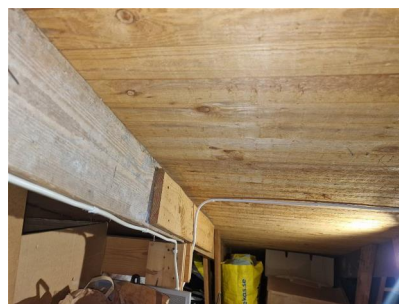
- ✓ Vid kontroll av vinden uppmättes fuktvärden under kritisk fuktnivå för mikrobiell tillväxt och en normal lukt upplevdes. Fuktkvoten i underlagstak/takbjälkar uppmättes stickprovsvis till 10-12 %.

Det finns risk för mikrobiell tillväxt om den relativa fuktigheten (RF) i luften är över 75 %, vilket i gran- och furuvirke motsvarar en fuktkvot (FK) på ca 17 %.

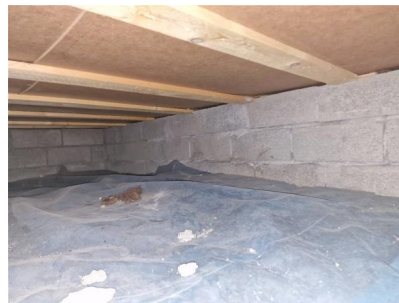
Utvändigt / Krypgrund

Krypgrund med installerad avfuktare.

Marken består av makadam med en ovan liggande plastfolie. Grundmurarna är av betonghålstén. Blindbotten består av träfiberskivor och obehandlad blindbottenläkt. Vid stickprovsvis fuktkvotsmätning i träkonstruktionerna uppmättes fuktkvoten till 10-12 %. Spår av gnagare noterades i utrymmet.

Det finns risk för mikrobiell tillväxt om den relativa fuktigheten (RF) i luften är över 75 %, vilket i gran- och furuvirke motsvarar en fuktkvot (FK) på ca 17 %.

I husets krypgrund finns en krypgrundsavfuktare installerad. Syftet med denna installation är att genom avfuktning hålla fuktigheten i krypgrunden på en så låg nivå att ingen tillväxt av mikroorganismer är möjlig. För att detta ska fungera är det viktigt att installationen servas årligen med bland annat filterbyte och kontroll av inställningar så att fuktigheten inte stiger.

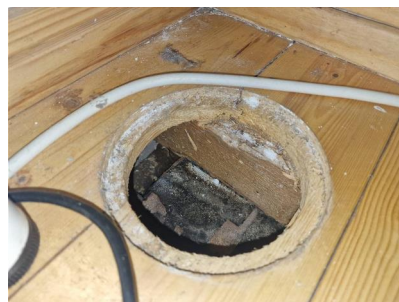
Souterrängplan / Trappa/Gillestuga

I souterrängplanets gillestuga finns en uppreglad golvkonstruktion där det vid kontroll av konstruktion noterades något förhöjda fuktvärden samt att en mikrobiell lukt upplevdes. Läs mer om detta i protokollet under rubriken "Souterrängplan / Gillestuga".

- 🔍 I gillestugan finns en uppreglad golvkonstruktion. Denna konstruktion får ofta skador på grund av naturlig fuktvandring.

Via ett befintligt provhål i den uppreglade golvkonstruktionen åt öster utfördes en fuktkvotmätning i en golvregel där fuktkvoten uppmättes till 17-18 %. En mikrobiell lukt upplevs från provhålet. Golvregeln är av träskyddsbehandlat virke.

Om man upplever en avvikande lukt vid vistelse i utrymmet rekommenderas att den uppreglade golvkonstruktionen rivs ut och att frilagda ytor rengörs. Om sedan nya ytskikt önskas på golvet är det viktigt att fukt- och luktsäkra konstruktioner väljs.
