Besiktningssprotokoll

Anticimex Försäkringsbesiktning i samarbete med Fastighetsbyrån

Fastighetsbeteckning: Getmjölken 11	
Fastighetsadress: Kittelvägen 32	
Postnummer: 811 38	Ort: Sandviken

Besiktningdatum: 2024-12-12	Protokollnummer: 68721939
Temperatur: -4 °C	Väderlek: Klart
Tekniker: Tony Harström	
E-post: tony.harstrom@anticimex.se	
Kontor: Gävle	
Närvarande: Säljare.

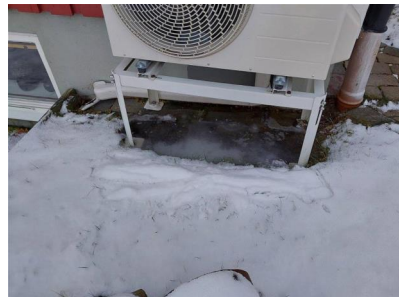
Utvändigt / Markförhållanden

Av skadeförebyggande skäl bör man se till att leda bort kondensvattnet från grunden vid luftärmepumpens utedel. Observera att besiktning av byggnadens värmesystem eller värmepumpen inte har ingått i uppdraget.

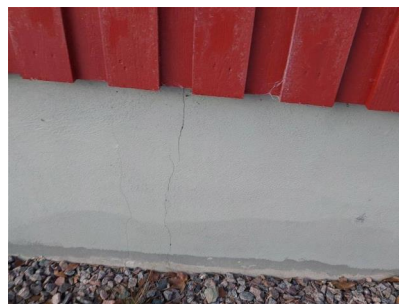
Utvändigt / Sockel

Sprickor finns i sockel. Dessa bedöms inte ha lett till bakomliggande skador.

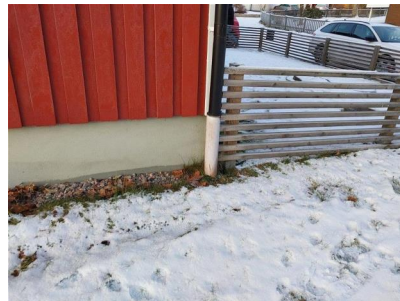
Utvändigt / Hängrännor / Stuprör

För att hindra stopp i dagvattenledningar kan med fördel lövsilar kompletteras.

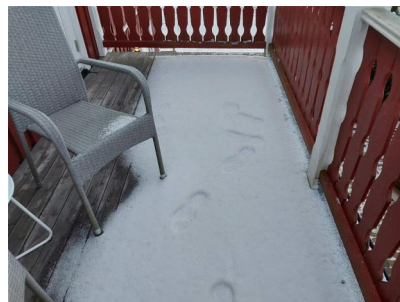
Utvändigt / Balkong

Ytan under trallgolvet är inte besiktningsbart.

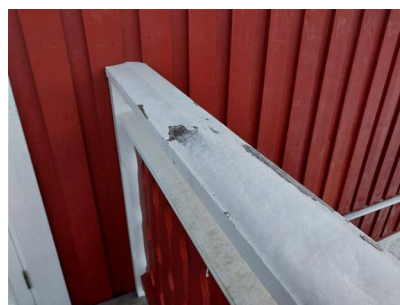
Mindre färgsläpp observerades på balkongräcket och på staketet på nedre plan.

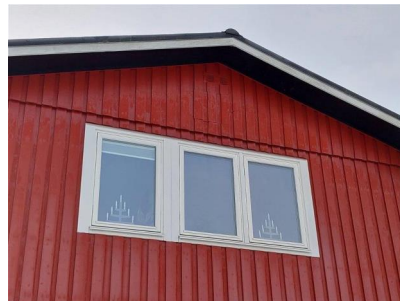
Utvändigt / Vind

Vindsutrymmet kunde inte besiktas då säker transportväg till luckan saknas.

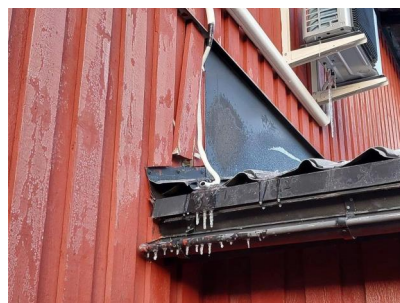
Utvändigt / Garage utvändigt

Jag observerade att kondensvatten från grannens luftvärmepump leds ner på taket vilket skapar isbeläggningar på plåttaket och ner mot hängrännan. Rådet är att försöka leda ut/bort vattnet bättre.

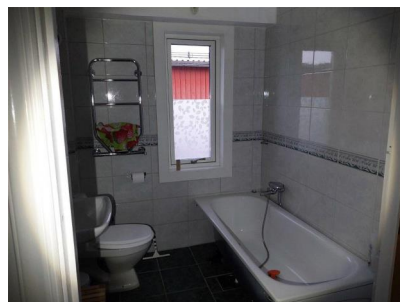
Övre plan / Badrum/Wc

Våtutrymmet har äldre yt-/tätskikt och en äldre golvbrunn. Klämring saknas i golvbrunnen och otätheter observerades mot golv/tröskel.

Eftersom funktionen, som innebär att ytskiktet/tätskiktet ska vara vattentätt, kan vara nedsatt finns en ökad risk att vatten tränger igenom ytskiktet/tätskiktet med vattenskador i omkringliggande konstruktioner som följd. Säljarna upplyste om att de inte använt våtrummet på länge.

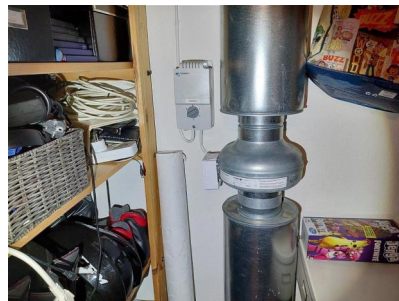
Källarplan / Förråd/nordöst

Förutom vad som beskrivs under "Allmänt", finns en radonfläkt installerad i utrymmet.

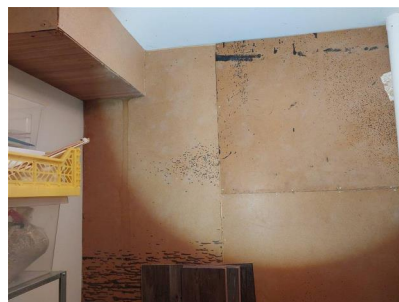
Källarplan / Förråd/sydväst

Förutom vad som beskrivs under "Allmänt" observerade jag lokala fuktfläckar på väggen vid en ventilationstrumma. Detta bedöms vara en mindre brist.

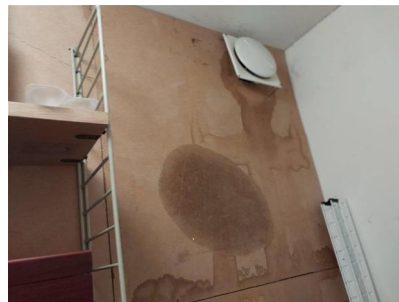
Källarplan / Matkällare

Fuktfläckar observerades på väggen runt väggventilen. Detta bedöms vara en mindre brist. Fläckarna har funnits sedan huset köptes 2011 enligt säljarna.
