Anticimex Överlåtelsebesiktning av småhus - nivå 1

Fastighetsbeteckning: Boken 13	
Fastighetsägare: Tärnö VVS AB	
Fastighetsadress: Scheelegatan 7	
Postnummer: 642 35	Ort: Flen

Besiktningdatum: 2024-12-10	Protokollnummer: 68734634
Temperatur: -2 °C	Väderlek: Snö
Tekniker: Marcus Axinge	
E-post: marcus.axinge@anticimex.se	
Kontor: Eskilstuna	
Närvarande:

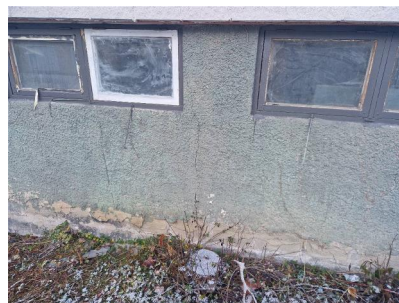
Utvändigt / Sockel

Sprickor samt puts släpp finns i sockel.

Detta kan leda till fukt- och frysskador i konstruktionen.

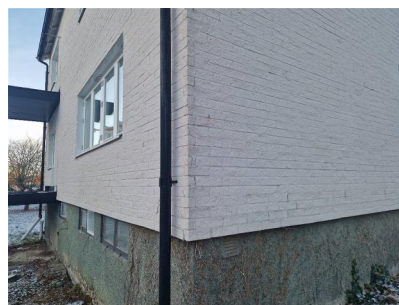
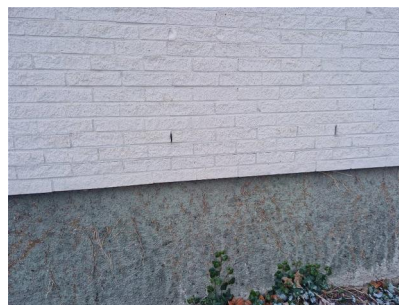
Utvändigt / Fasad

Sprickor finns i fasaden.

Detta kan leda till fukt- och frysskador i konstruktionen.

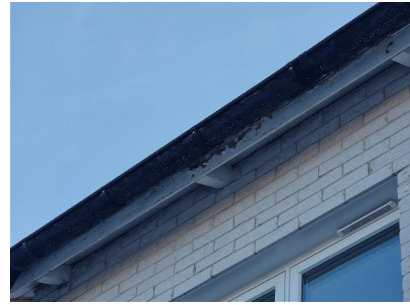
Takfotsbräda samt övriga trädetaljer är i behov av målning/underhåll.

Fasadbeklädnad och träkonstruktioner där målningsbehov finns riskerar att få fukt- och rötskador på grund av sämre vattenavvisande förmåga. För att öka livslängden på fasadbeklädnaden rekommenderas målning och underhåll.

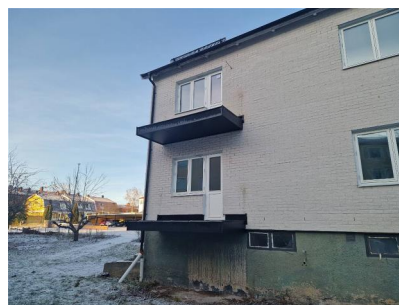
Utvändigt / Balkong

Balkonger är under renovering.
- Balkongräcke saknas.

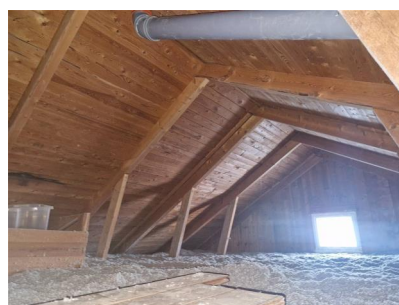
Utvändigt / Vind

Vid kontroll av vinden uppmättes fuktvärden under kritisk fuktnivå för mikrobiell tillväxt och en normal lukt upplevdes. Fuktkvoten i underlagstak/takbjälkar uppmättes till 9 %.
- Fläckar uppkom innan ny takläggning.

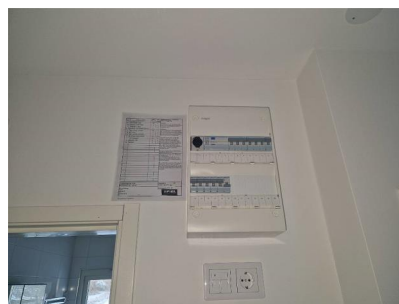
Entréplan / Entréhall

El-centralen har jordfelsbrytare.

Jordfelsbrytare finns installerad vid elcentralen.

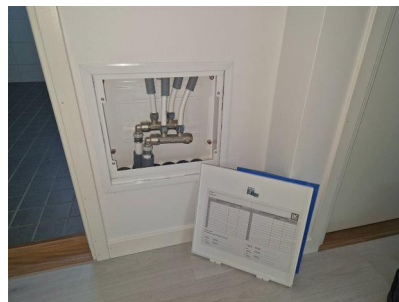
Justering krävs för att kunna stänga lucka korrekt.

Detta bedöms som en mindre brist

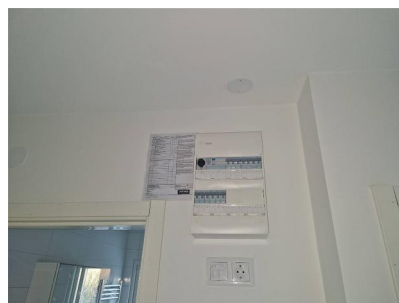
Övre plan / Entréhall

El-centralen har jordfelsbrytare.

Jordfelsbrytare finns installerad vid elcentralen.

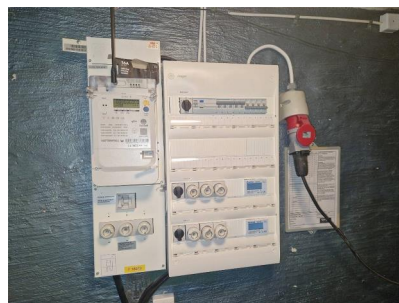
Källarplan / Pannrum

El-centralen har jordfelsbrytare.

Jordfelsbrytare finns installerad vid elcentralen.

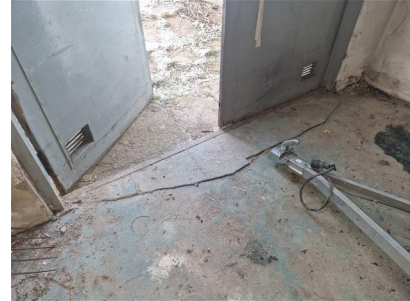
Källarplan / Garage

Spricka i betongplatta.

Detta bedöms som en mindre brist.
