# Besiktningssprotokoll

Anticimex Försäkringsbesiktning i samarbete med Fastighetsbyrån

Fastighetsbeteckning: Svärtinge 5:3	
Fastighetsadress: Kraftvägen 113a	
Postnummer: 605 80	Ort: Svärtinge

Besiktningdatum: 2024-12-05	Protokollnummer: 68710456
Temperatur: -1 °C	Väderlek: Molnigt
Tekniker: Martin Lundgren	
E-post: martin.lundgren@anticimex.se	
Kontor: Norrköping	
Närvarande: Fastighetsägaren med son Olle Österman Energiexpert Anticimex del av tid

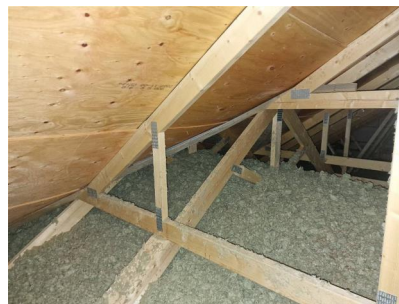
Underlagstaket består av plywoodskivor.

Eftersom underlagstaket består av plywoodskivor utan yttre täckning av papp under takbeklädnaden, finns risk vid ogynnsam väderlek att regnvatten/snö tränger in i skivskarvar med läckage på vindsutrymmet som följd. Med tiden kan även plywoodskivorna drabbas av fuktskador.

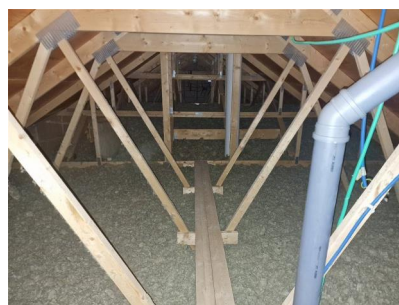
Vid kontroll av vinden uppmättes fuktvärden under kritisk fuktnivå för mikrobiell tillväxt.

Fuktkvoten i takbjälkar uppmättes vid besiktningstillfället till ca 11 %. Detta värde varierar dock under året beroende på årstid och utomhusklimat. Risk för mikrobiell tillväxt föreligger om fuktkvoten överstiger 17 %.

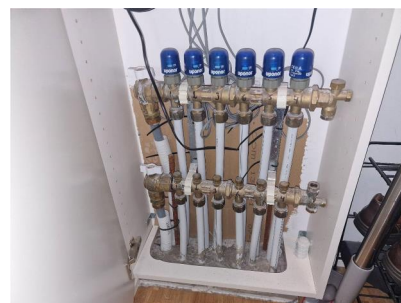
Golvvärmefördelare saknar vattentät botten.

En golvvärmefördelare ska ha en vattentät botten och vara försedd med skvallerrör. När det saknas ökar risken för att ett läckage inte upptäcks i tid. Det kan leda till fuktskador i omkringliggande konstruktioner.

Rekommenderar att det även fortsättningsvis bereds tillträde för regelbunden kontroll av utrymmet avseende rör och kopplingars täthet.

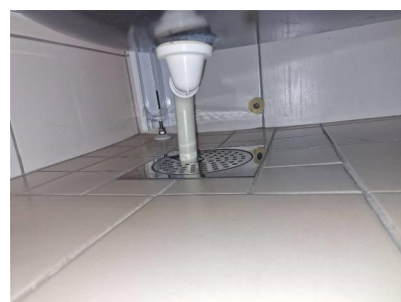
Rör genomföring finns i vägg i form av skvallerrör från golvvärmefördelare.

Vid plats för bad eller dusch får inga rör genomföringar finnas i vägg förutom till dusch- och badkarsblandare.

Golv lutning.

Golvfall mot golvbrunnen utanför duschzonen är bristfälligt utfört.

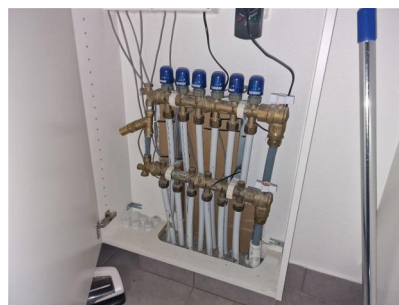
Golvvärmefördelare saknar vattentät botten.

En golvvärmefördelare ska ha en vattentät botten och vara försedd med skvallerrör. När det saknas ökar risken för att ett läckage inte upptäcks i tid. Det kan leda till fuktskador i omkringliggande konstruktioner.

Rekommenderar att det även fortsättningsvis bereds tillträde för regelbunden kontroll av utrymmet avseende rör och kopplingars täthet.
