**Fastighetsuppgifter**

Sund 4:45

Norra Sundsvägen 68

## Bilaga 1 för kontroll av valda konstruktioner

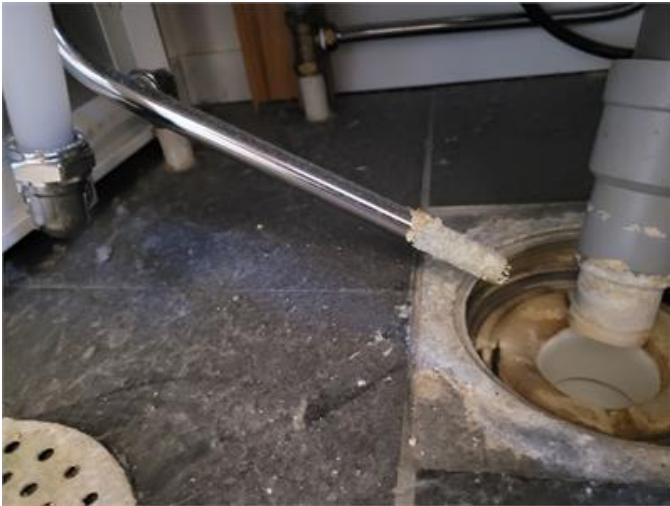
| Besiktningsresultat | | | | | |
|---|---|---|---|---|---|
| Tvättstuga | | X | | | Rör genomföringar i golv (under varmvattenberedare) är ett avsteg från branschrekommendationerna. Se bild. |

Rör genomföringar i golv.

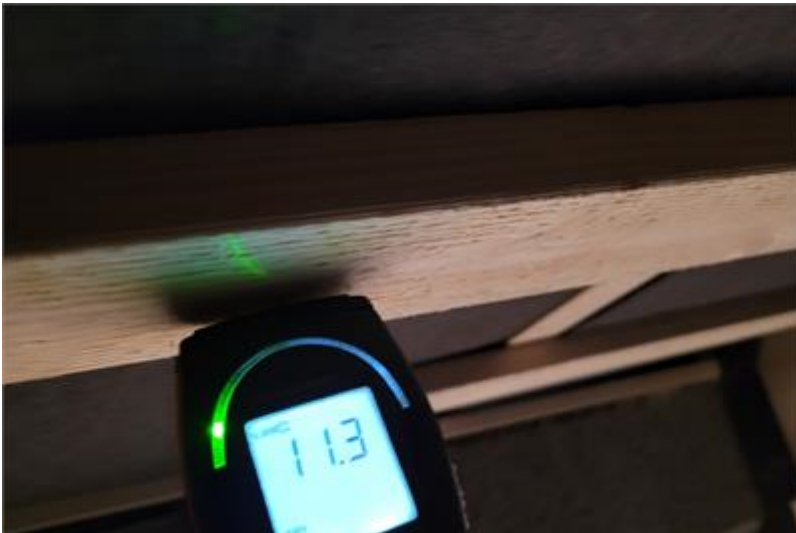
Vid fuktkvotskontroll blev värdet ca 11 %fk. Det kritiska gränsvärdet för mikrobiell tillväxt brukar anges till ca 15-17% fuktkvot (FK).

Notera att stickprovsmässig undersökning är utförd samt att mätvärden normalt sett kan variera över årstiderna. För att säkert fastställa konstruktionens kondition och fuktstatus måste en mer omfattande undersökning utföras.
