Fagerhult 2:47

Nygårdsplatån 108

**Besiktningssuppgifter**

Byggnadsbeskrivning
1-planshus med suterrängkällare

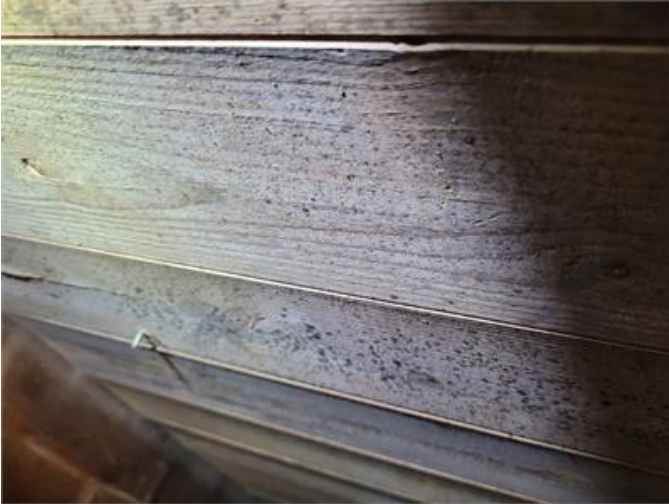
Mikrobiell påväxt på underlagstak

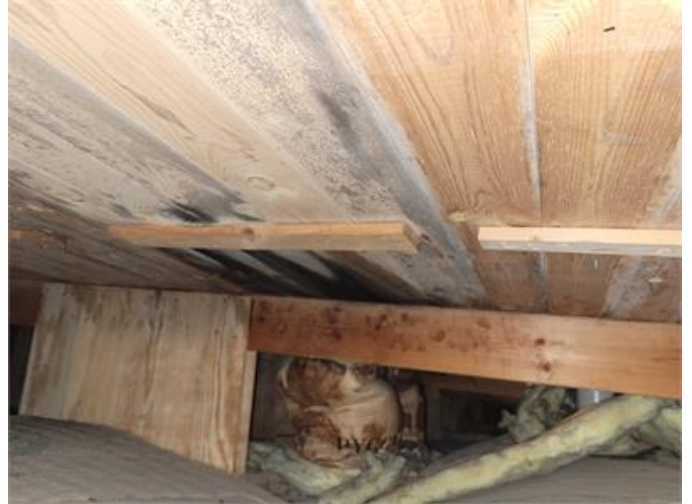
Fuktfläck på underlagstak
