Besiktningssprotokoll

Anticimex Försäkringsbesiktning i samarbete med Fastighetsbyrån

Fastighetsbeteckning: Lärkan 12	
Fastighetsadress: Mariagatan 15	
Postnummer: 673 31	Ort: Charlottenberg

Besiktningdatum: 2024-12-12	Protokollnummer: 68714198
Temperatur: -9 °C	Väderlek: Klart
Tekniker: Peter Karlsson	
E-post: Peter.Karlsson@anticimex.se	
Kontor: Karlstad	
Närvarande:

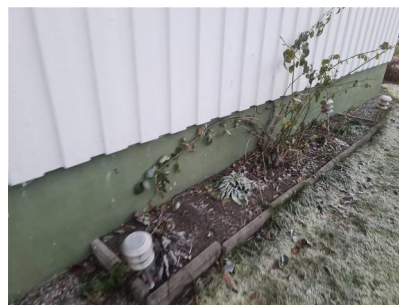
Växter finns i anslutning till byggnaden.

När det finns rabatter och växter nära byggnaden finns risk att fukt stannar kvar i väggarna. Detta kan i sin tur orsaka invändiga fuktskador. Växternas rötter kan också skada grundmuren och sätta dräneringsledningen ur funktion.

Området närmast huset rekommenderas att vara fritt från växtlighet.

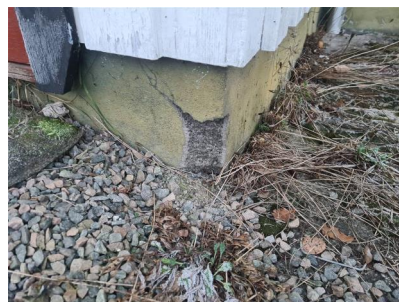
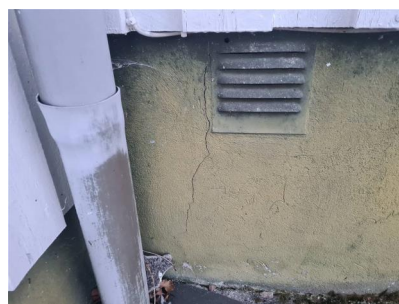
Sprickor finns i sockel.

Dessa bedöms inte ha lett till bakomliggande skador.

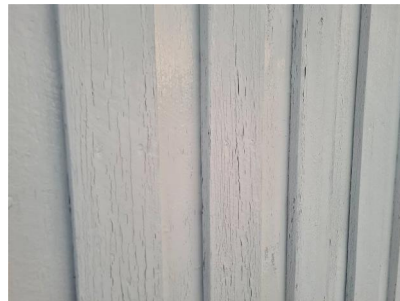
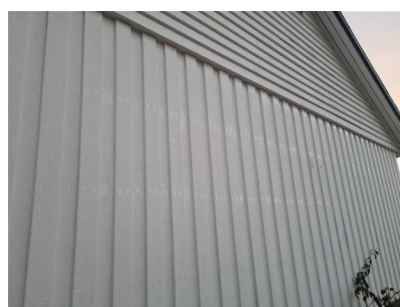
Enstaka panelbrädor har mindre rötskador.
Fasadpanelen är i behov av målning/underhåll.

Fasadbeklädnad och träkonstruktioner där målningsbehov finns riskerar att få fukt- och rötskador på grund av sämre vattenavvisande förmåga. För att öka livslängden på fasadbeklädnaden rekommenderas målning och underhåll. I samband med ommålning rekommenderas att de rötskadade panelbrädorna byts ut.

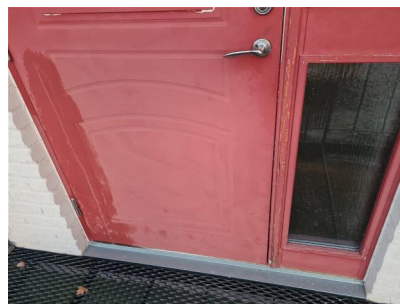
Torrspäckor finns på entrédörren.

Dessa bedöms inte ha lett till bakomliggande skador.

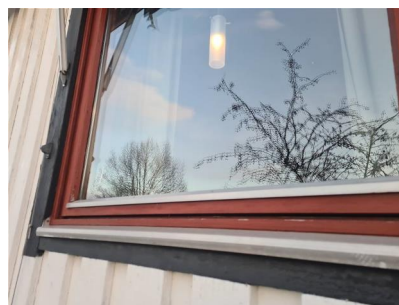
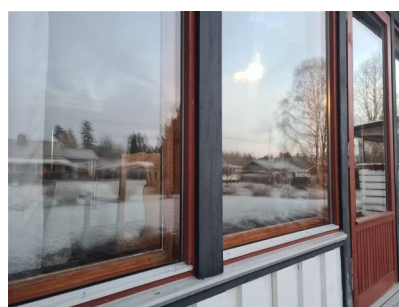
Isolerglas är äldre, vissa fönster har underhållsbehov (målning)

Befintliga fönster är äldre vilket betyder att tätningen mellan fönsterrutorna kan vara sämre. Detta kan leda till att missfärgning/imma kan uppstå mellan glasrutorna.

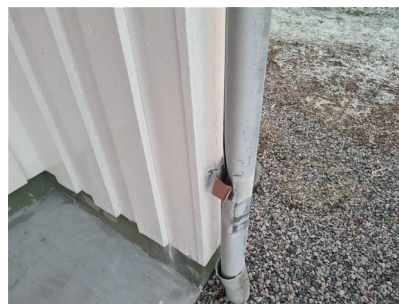
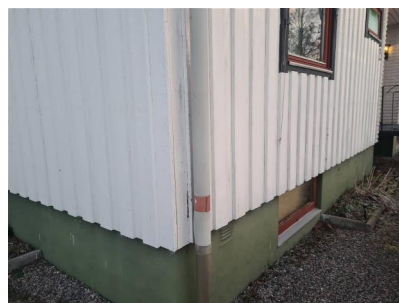
Lövsilar finns inte.

När det saknas lövsilar så finns det risk att det blir stopp i dagvattenledningen.

För att hindra stopp i dagvattenledningar rekommenderas komplettering av lövsilar.

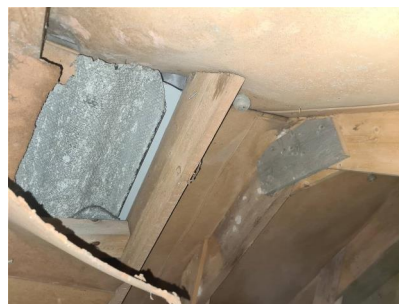
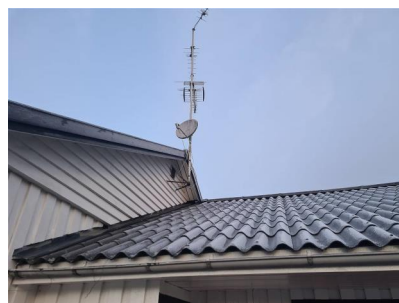
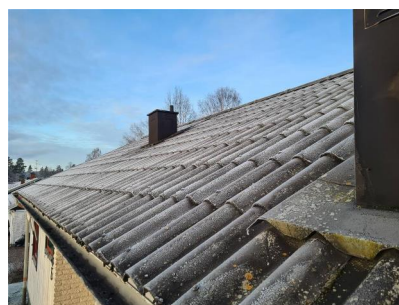
Sprickor och otätheter finns på eternittaket, sammantaget är taket äldre och har uppnått sin tekniska livslängd.

Brister i utvändiga taktäckningen av eternitskivor kan leda till att regn- eller smältvatten tränger ner i underliggande konstruktioner och orsakar mikrobiella skador (angrepp av mikroorganismer).

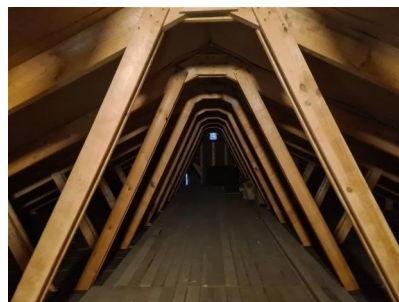
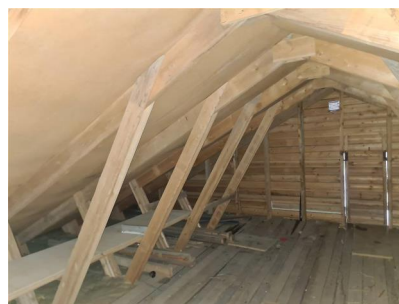
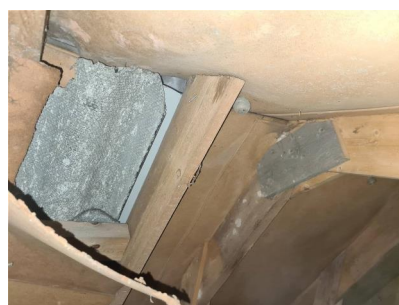
Fuktkvoter uppmättes i takstolar och underlagstak till mellan 12-14% Risk för mikrobiell tillväxt inträffar vid 75% relativ luftfuktighet vilket motsvarar 17% fuktkvot i furuvirke. Observera att fuktigheten på vinden ändras över säsongen, fuktigast är det vindtertid.

Mindre fuktfläckar noterades på underlagstak.

Detta är vanligt förekommande (normalt) med tanke på att underlagstaket består av masonitskivor. Se även notering Tak.

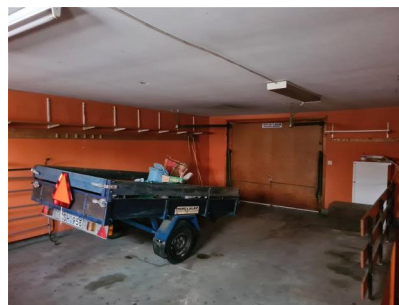
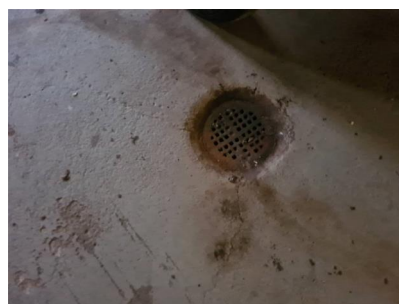
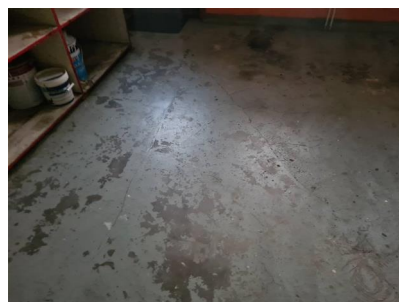
Äldre golvbrunn i gjutjärn, något slitet golv.

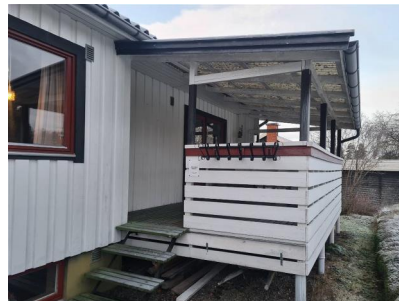
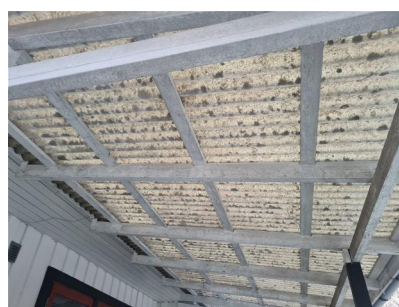
Äldre, något missfärgat plasttak.

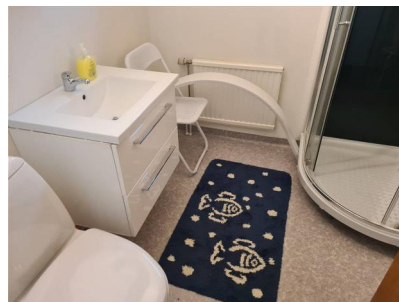
Golvbrunnen är inte utbytt i samband med renovering/byte tätskikt. Golvbrunnen är av äldre modell.

Risk finns att det nya tätskiktet inte har kunnat anslutas till golvbrunnen på ett riktigt sätt, vilket kan leda till fuktskador i omkringliggande konstruktioner.

Rör genomföring (värmerör) löper genom golv med perforering i tätskikt.

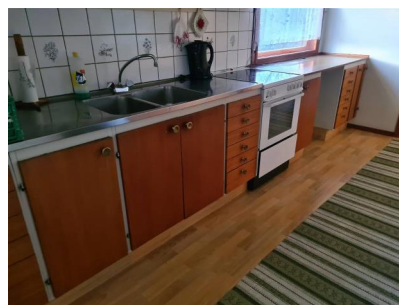
Droppskydd finns ej i diskbänkskåp eller under kyl/frys och kranen svänger förbi diskho.

Sammantaget finns en ökad risk för fuktskador vid läckage.

Spisen saknar tippskydd.

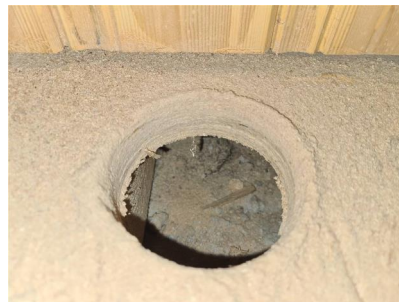
Vid kontroll av uppreglad golvkonstruktion samt påreglade källarytterväggar som utfördes genom håltagning i golv t.v. om trappa i gillestuga uppmättes fuktvärden över kritisk nivå för mikrobiell tillväxt och mikrobiell lukt upplevdes.

Grundläggningen består av en betongplatta på mark utan underliggande isolering och med ett uppreglat golv dikt an betongen. Denna konstruktion får ofta skador på grund av naturlig fuktvandring. Källarytterväggar är invändigt påreglade med träreglar dikt an källaryttervägg.

Fuktkvoten uppmättes till över 20 % (risk för mikrobiell tillväxt inträffar vid 75% relativ luftfuktighet vilket motsvarar 17% fuktkvot i furuvirke) och en mikrobiell lukt kunde noteras i dessa utrymmen.

Vi rekommenderar en fördjupad undersökning för att bedöma orsak och omfattning. Det är viktigt att tänka på att denna rekommendation om fördjupad undersökning gäller hela källarens uppreglade golv samt påreglade ytterväggar.

I samband med denna undersökning bör man kontrollera källarens utvändiga fuktskydd, dränering samt huruvida dagvattenledningar leder bort dagvatten.

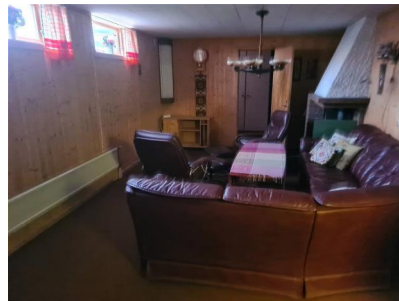
Påreglade väggar samt uppreglat golv- se allmänt.

Kontroll av påreglad vägg samt uppreglat golv har utförts i golv-
/väggvinkel nedan trappa mot yttervägg.

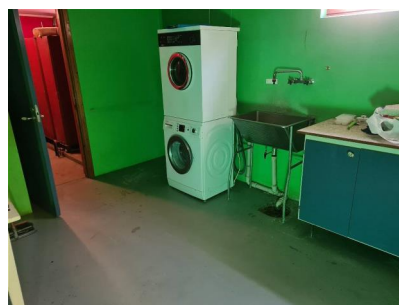
Något slitna ytskikt och äldre golvbrunn i gjutjärn.

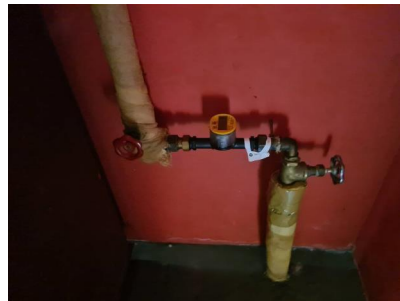
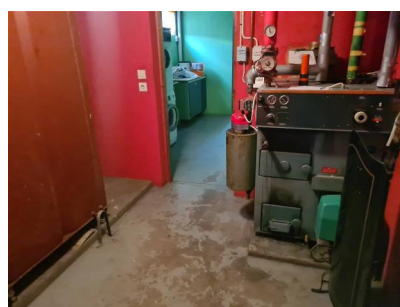
Vattenmätaren saknar vattenmätarkonsol.

Detta åtgärdas lämpligen i samband med framtida vattenmätarbyte.

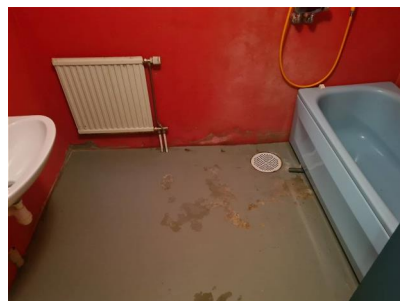
Äldre beklädnader samt äldre golvbrunn i gjutjärn.

Inga organiska konstruktioner i utrymmet, dock ej lämpligt att nyttja utan badkar/duschkabin på grund av avsaknad av tätskikt.
