Besiktningssprotokoll

Anticimex Försäkringsbesiktning i samarbete med Fastighetsbyrån

Fastighetsbeteckning: Saga 8	
Fastighetsadress: Albertsvägen 68	
Postnummer: 46157	Ort: Trollhättan

Besiktningdatum: 2024-12-12	Protokollnummer: 68722920
Temperatur: -5 °C	Väderlek: Mulet
Tekniker: Tommy Pettersson	
E-post: tommy.pettersson@anticimex.se	
Kontor: Uddevalla	
Närvarande: Ägare

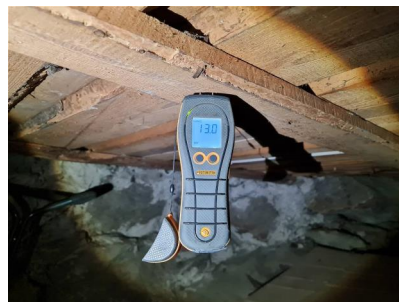
Utvändigt / Torpargrund

Vid kontroll av konstruktionen i torpargrund uppmättes fuktvärden under kritisk fuktnivå för mikrobiell tillväxt och normal lukt upplevdes.

Fuktkvoten uppmättes till 13 % längs golvbjälklaget.

Risk för mikrobiell tillväxt föreligger om fuktkvoten överstiger 17%.

Markytan består av berg i dagen i olika nivåer.

Golvbjälklaget ovan den uteluftsventilerade torpargrunden riskerar att drabbas av fuktskador på grund av naturlig fuktpåverkan. Detta kan i sin tur leda till mikrobiella skador (angrepp av mikroorganismer) som kan leda till att mikrobiell lukt sprids till boendemiljön.

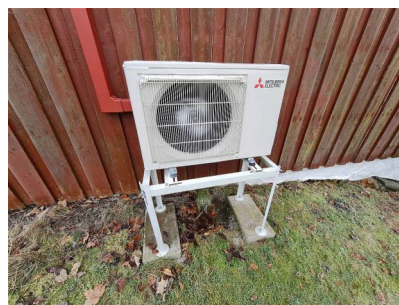
Utvändigt / Sockel

Kondensvatten från luftvärmepumpens utedel leds inte bort från husgrunden.

Detta medför ökad risk för att vatten tränger in i anslutande konstruktioner, vilket i sin tur kan leda till fuktrelaterade skador.

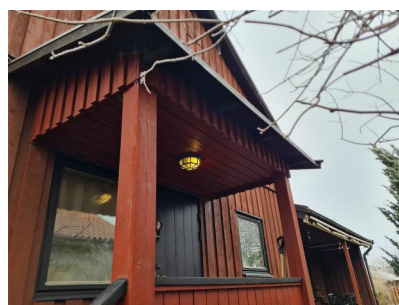
Utvändigt / Farstuväst / Groventre

Hängränna saknas.

När hängrännor saknas utsätts fasad och grund för ökad fuktbelastning, vilket i sin tur kan leda till fuktskador i bakomliggande konstruktioner.

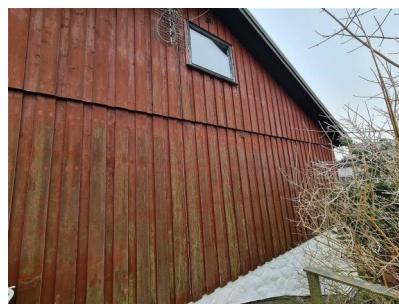
Utvändigt / Fasad

Fasadpanelen är i behov av målning/underhåll.

Fasadbeklädnad och träkonstruktioner där målningsbehov finns riskerar att få fukt- och rötskador på grund av sämre vattenavvisande förmåga.

För att öka livslängden på fasadbeklädnaden rekommenderas målning och underhåll.

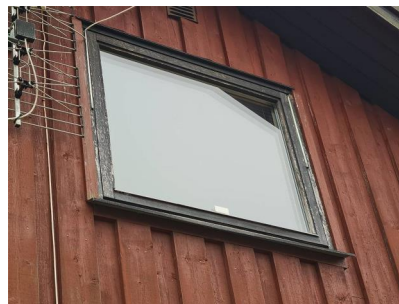
Utvändigt / Fönster

Isolerglas är punkterade (missfärgade/imma mellan rutorna) förekommer längs övre plan.

Isolerglas som är punkterade tyder på att tätningen mellan rutorna är bristfälliga.

Utvändigt är fönster/träkonstruktioner i behov av förebyggande målning/underhåll.

Plåtbeslag/bleck är otät längs infästningar mot fodring.

Kontakta glasmästare för åtgärdsförslag och bedömning av omfattningen av ett eventuellt fönsterbyte.

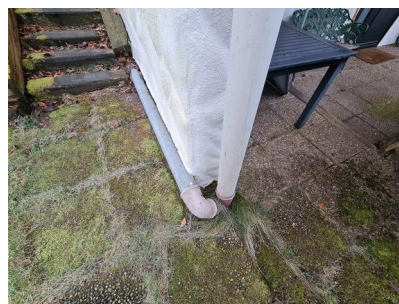
Utvändigt / Hängrännor / Stuprör

Moderna lövsilar finns inte till stuprör

För att hindra stopp i dagvattenledning rekommenderas komplettering av lövsilar, vilket monteras med fördel innan övergång till dagvatten/markrör.

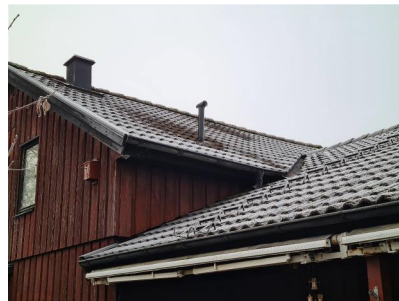
Utvändigt / Tak

Mosspåväxt finns på takpannor.

Mossa som växer på taket kan leda till att taktäckningen har ett minskat motstånd mot vatteninträning.

Fukt/rötskador längs ändträ vindskivor noterades.

Noterade brister kan leda till fuktskador på träläkt och takkonstruktionen vilket kan resultera i mikrobiella skador (angrepp av mikroorganismer).

För att öka livslängden på taket rekommenderas att mossan tas bort från takpannorna och rötskadade trädetaljer byts ut.

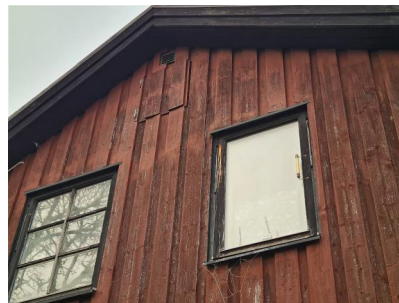
Utvändigt / Vind

Vindsutrymmet kunde inte besiktas då säker transportväg till den utvändiga luckan saknas.

Max höjd för en ej väggfast stege är 4 meter.

Vi rekommenderar en kompletterande besiktning när säker transportväg installerats, alternativt kontakta fackman/snickare vid framtida planerade renoveringar och installera invändig lucka längs innertak övre plan,

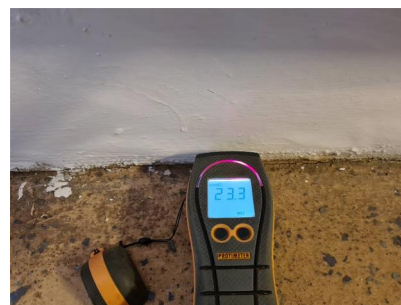
Utvändigt / Garage invändigt

Grundläggningen består av en betonggrund i mark utan underliggande isolering eller utsida grundmurar.

Utvändigt fuktskydd är av äldre datum/utförande.

Invändigt finns på reglade isolerade väggkonstruktioner och missfärgningar finns längs golv/vägg vinkel.

Kontroll av konstruktion utfördes via prov hål längs bakre innervägg. Där uppmättes fuktvärden över kritisk nivå för mikrobiell tillväxt och mikrobiell påväxt noterades.

Fuktkvoten uppmättes till 23 % längs väggreglar/material.

Denna typ av konstruktion får ofta skador på grund av naturlig fuktvandring.

Vi rekommenderar en fördjupad undersökning för att bedöma orsak och omfattning. Det är viktigt att tänka på att denna rekommendation om fördjupad undersökning gäller hela garaget.

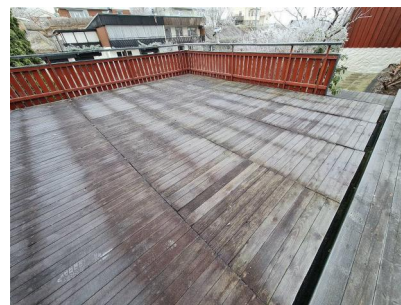
Utvändigt / Garage utvändigt

Taket/tätskiktet under terrass kunde inte besiktigas i sin helhet då tät skruvad trallen döljer takets yta.

Mellan springorna noterades att underliggande ströläkt vilar dikt tätskiktet utan tillsatt skydd mot friktion/skav.

Uppvik längs vindskiva/hängränna var besiktningsbart utan anmärkning.

Vi rekommenderar att vid framtida planerade renoveringar demontera trätrallen och för att underlätta framtida kontroll/åtgärd, dela upp trallen i mindre sektioner.

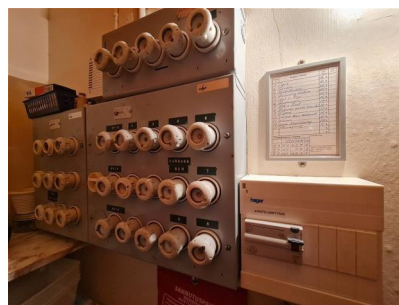
Hela huset / Allmänt

Jordfelsbrytare finns installerad vid el centralen (placerad i trappförråd mellan plan).

Funktionskontroll av jordade eluttag i kök och våtrum (mellan plan) noterades inga avvikelser.

Uttag i våtrum övre plan är tidsenligt 110-volts uttag ojordade, därav ingen stickprovskontroll.

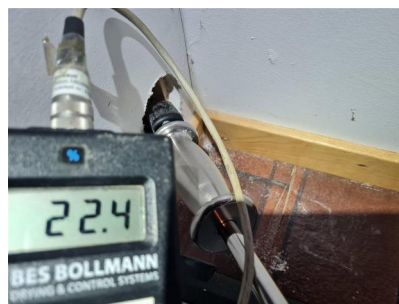
Entré / Souterrängplan / Allmänt

Grundläggningen består av en betongplatta/grund på mark utan underliggande isolering, flytande golv och på reglade isolerade väggkonstruktioner dikt an betong.

Kontroll av konstruktion utfördes via prov hål i förvaring golv/vägg och vägg innervägg trappa till matkällare.

Där uppmättes fuktvärden över kritisk nivå för mikrobiell tillväxt och mikrobiell lukt upplevdes.

Fuktkvoten uppmättes till 22 % golv/vägg regler och den relativa fuktigheten till 86 % i prov hål.

Det finns risk för mikrobiell tillväxt om den relativa fuktigheten (RF) i den omgivande luften är över 75 %. I furuvirke motsvarar det en fuktkvot (FK) på 17 %.

Ofta är golv/väggkonstruktioner (flytande och på reglade) från detta årtionde (70-talet) fuktpåverkade, vilket kunde påvisas vid kontroll av konstruktion i detta hus då ett förhöjt fuktklimat uppmättes.

Detta bör sikt åtgärdas via en fördjupad undersökning (som gäller hela entréplanet med ekonomidelar) för att minska riskerna att en ogynnsam inomhusmiljö inte ska uppstå.

Fördjupad undersökning/vidare teknisk utredning syfte är ta fram omfattning och orsak till de avvikande fuktvärden och lukt som noterades vid kontroll av konstruktion.

För att kunna påvisa vilka motåtgärder som är lämpligast att införa. Se även bifogat faktablad "källare".

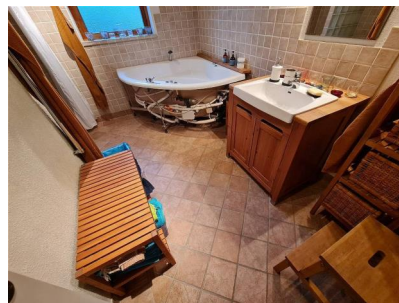
Mellanplan / Badrum/Wc

⚠ Våtutrymmet har äldre yt-/tätskikt och utförande.

Fuktsäkert uppvik mot tröskel saknas (en silikon fog kan med fördel läggas/monteras).

Rör genomföring finns i golv, placerade för nära vägg under badkar.

Golvfall är bristfälligt utanför dusch.

Fönster/träkonstruktion placerad i anslutning till badkar.

Vid uppbyggnaden av utrymmet var noterade brister tillåtna och utförandet anses därför vara fackmässigt utfört. I dagens branschregler är detta inte längre tillåtet.

Fuktindikering utan anmärkning utfördes i utrymmet.

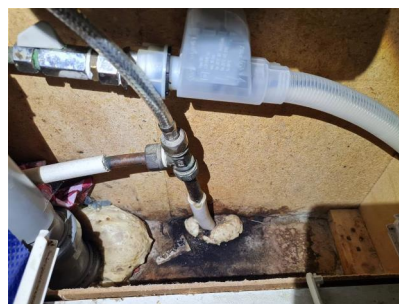
Mellanplan / Kök

🔍 Fuktindikering med förhöjda fuktvärden uppmättes i botten runt rör genomföringar, där fuktfläckar noterades.

Installerade kallvattenrör saknar isolering/kondensskydd.

Fuktskydd saknas i botten av diskbänkskåp (tidsenligt utförande godkänt vid byggnadsåret).

För att upptäcka eventuella läckage, installera ett fuktskydd, alternativt fuktsensor/larm.

Rekommenderas att fackman/rör kontaktas för kontroll och eventuella åtgärder samt ansvarigt hemförsäkringsbolag hus/hem/villa försäkring.

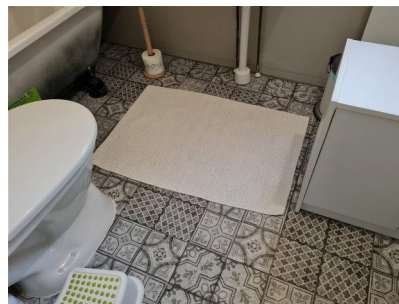
Övre plan / Badrum / Wc

Våtutrymmet har äldre yt-/tätskikt och utförande.

Rör genomföring finns i golv under tvättställ.
Golvfall är bristfälligt utanför badkar.
Golvbrunn är ej utbytt vid renovering.
Limmad plastmatta har delvis släppt ifrån underlaget (ursprunglig plastmatta/tätskikt).

Eftersom funktionen, som innebär att ytskiktet/tätskiktet ska vara vattentätt, kan vara nedsatt finns en ökad risk att vatten tränger igenom ytskiktet/tätskiktet med vattenskador i omkringliggande konstruktioner som följd.

Fuktindikering utan anmärkning utfördes i utrymmet.
