Anticimex Överlåtelsebesiktning av småhus - nivå 2

Fastighetsbeteckning: Lassåna 3:11	
Fastighetsägare: Dödsboet efter Ruth Henningsen	
Fastighetsadress: Månstigen 1	
Postnummer: 695 32	Ort: Laxå

Besiktningdatum: 2024-12-13	Protokollnummer: 68738047
Temperatur: -1 °C	Väderlek: Snöfall/Mulet
Tekniker: Jesper Gullberg	
E-post: Jesper.Gullberg@anticimex.se	
Kontor: Örebro	
Närvarande: Dotter till dödsbo

Överlåtelsebesiktning nivå 2

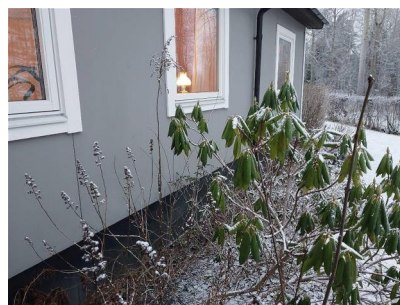
Växter finns i anslutning till grundmur.

När det finns rabatter och växter nära grundmuren finns risk att fukt stannar kvar i väggarna. Detta kan i sin tur orsaka invändiga fuktskador. Växternas rötter kan också skada grundmuren och sätta dräneringsledningen ur funktion.

Området närmast huset rekommenderas att vara fritt från växtlighet.

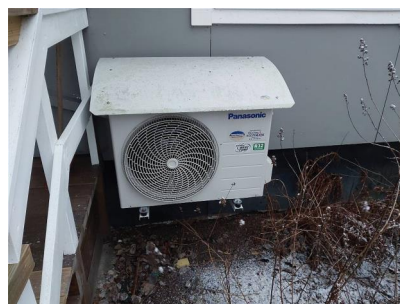
Kondensvatten från luftvärmepumpens utedel leds inte bort från husgrunden.

Detta medför ökad risk för att vatten tränger in i anslutande konstruktioner, vilket i sin tur kan leda till fuktrelaterade skador. Observera att besiktning av byggnadens värmesystem eller värmepumpen inte har ingått i uppdraget.

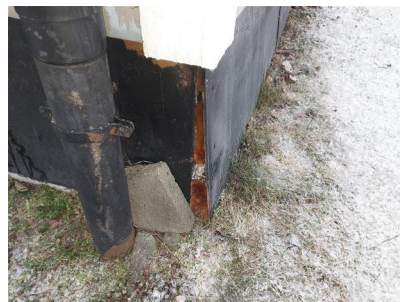
Eternitskivor (sockelskivor) har släppt/gått isär på garage, se foto. Bedöms som mindre brister.

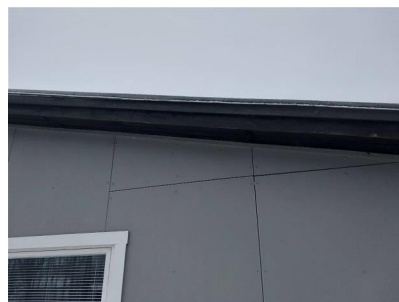
Vindskivor/trädetaljer är i behov av målning/underhåll, färgsläpp förekommer.

Träkonstruktioner där målningsbehov finns riskerar att få fukt- och rötskador på grund av sämre vattenavvisande förmåga. För att öka livslängden på vindskivor/trädetaljer rekommenderas målning och underhåll.

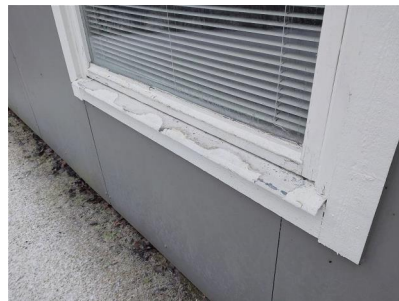
Enstaka äldre fönster är i behov av målning/underhåll, färg samt kittsläpp förekommer.

Fönsterbågar och fönsterkarmar där målningsbehov finns riskerar att få fukt- och rötskador på grund av sämre vattenavvisande förmåga.

För att öka livslängden på fönster rekommenderas målning och underhåll.

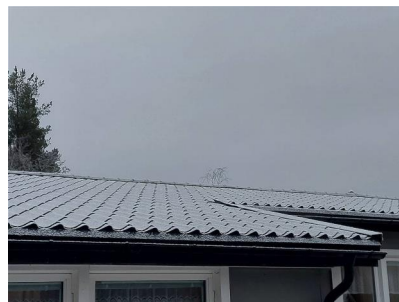
Vindskiveplåt har ojämnheter, se foto. Rekommenderas att ses över/åtgärdas.

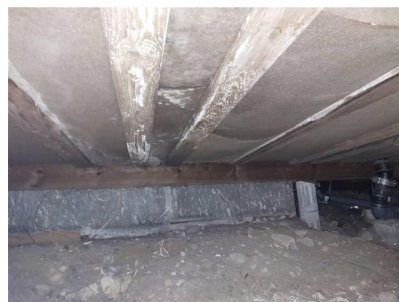
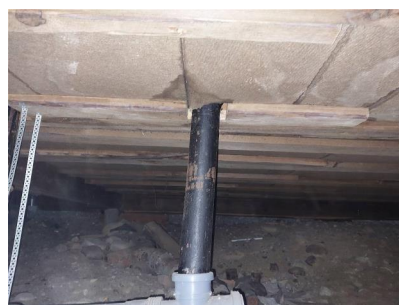
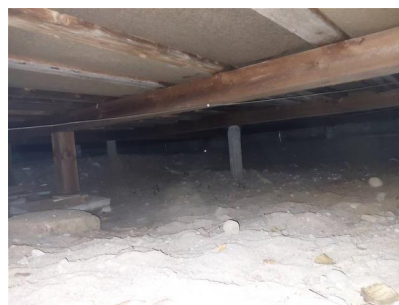
Fuktfläckar/missfärgningar samt mikrobiell påväxt förekommer på blindbotten på vissa ställen, se foto. Organiskt material förekommer på markytan samt att plastfolie finns ej. Träskyddsbehandlat virke förekommer i utrymmet och grunden är igensatt med eternitskivor. Blindbottenskivor bognar/hänger på vissa ställen.

Konstruktionen består av träbjälklag med blindbotten av skivbeklädnader. Fuktkvoter uppmättes i brädor till mellan 11-13%. Det finns risk för mikrobiell tillväxt om den relativa fuktigheten (RF) i den omgivande luften är över 75 %. I furuvirke motsvarar det en fuktkvot (FK) på 17 %.

För att utreda orsak till och omfattning av ovanstående noteringar rekommenderas att en fördjupad undersökning utförs. Träskyddsbehandlat virke kan avge en kemisk lukt som kan spridas till boendemiljön.

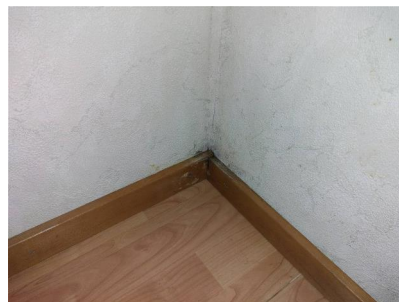
Fläck/missfärgning noterades på vägg vid golv/väggvinkel, se foto. Inga förhöjda fuktindikationer uppmättes vid besiktningstillfället.

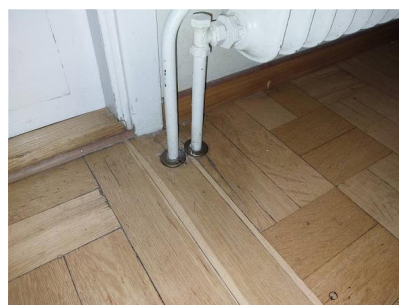
Fläckar/missfärgningar noterades på golv intill elementrör, se foto. Inga förhöjda fuktindikationer uppmättes vid besiktningstillfället.

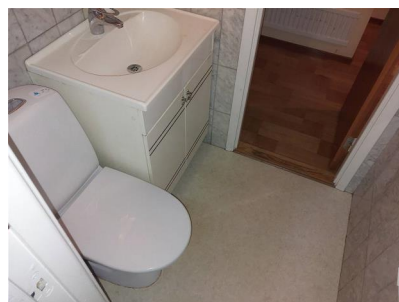
Utrymmet har äldre beklädnader på golv/väggar och vissa brister förekommer, se foto. Dessa noteringar kan leda till fuktrelaterade skador vid eventuellt läckage.

Fuktindikering i utrymmet gav inga förhöjda fuktindikationer med hänsyn tagen till konstruktionen.

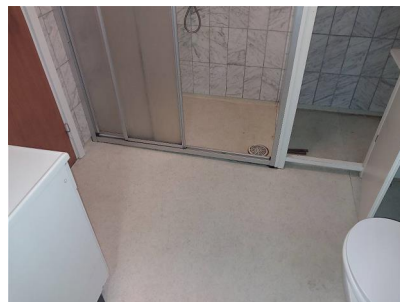
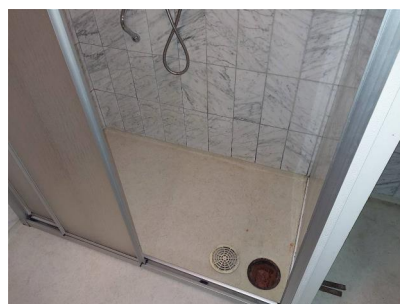
Utrymmet är i behov av renovering, äldre rostangripen gjutjärnsbrunn förekommer i utrymmet. Mattsläpp förekommer på golv samt att vissa otätheter förekommer i golvbeklädnaden. Frånluftsfläkt finns ej i utrymmet.

Utrymmet är äldre och har passerat tiden för sin tekniska livslängd.

Renovering av utrymmet rekommenderas. Kontakta en behörig våtrumsentreprenör för en renovering. I samband med renoveringen bör omkringliggande konstruktioner kontrolleras för att upptäcka eventuella följskador.

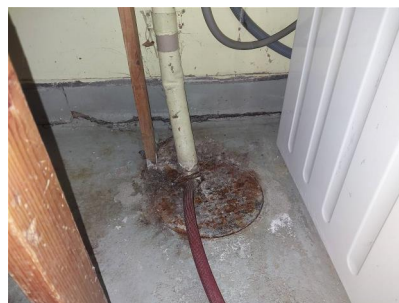
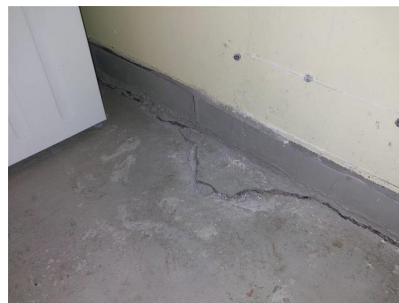
Våtutrymmet har äldre yt-/tätskikt, äldre rostangripen gjutjärnsbrunn förekommer i utrymmet. Sprickor förekommer i golv/väggvinkel, se även foton.

Eftersom funktionen, som innebär att ytskiktet/tätskiktet ska vara vattentätt, kan vara nedsatt finns en ökad risk att vatten tränger igenom ytskiktet/tätskiktet med vattenskador i omkringliggande konstruktioner som följd.

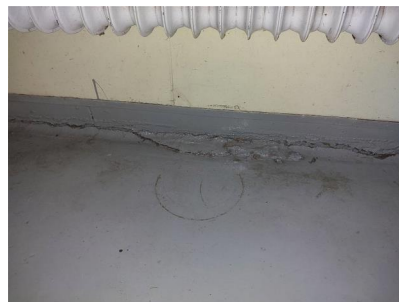
Sprickor förekommer i golv/väggvinkel, se foto. Bedöms som mindre brister.

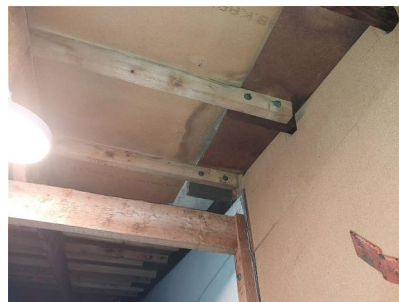
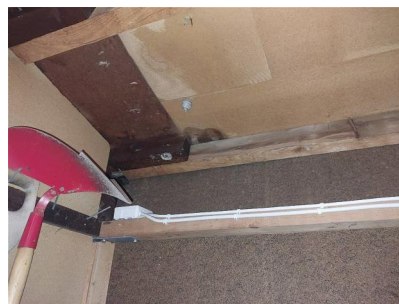
Underlagstaket av skivbeklädnader har fuktfläckar, frost kunde även noteras på skivbeklädnader. Utrymmet är ej isolerat/uppvämt.

Fuktfläckar kan bero på olika saker, och kan vara ett tecken på en tidigare eller en pågående fuktskada.

Vi rekommenderar en fördjupad undersökning för att bedöma orsak och omfattning.
