Besiktningssprotokoll

Anticimex Försäkringsbesiktning i samarbete med Fastighetsbyrån

Fastighetsbeteckning: Oxen 20	
Fastighetsadress: Mångatan 24 B	
Postnummer: 55439	Ort: Jönköping

Besiktningdatum: 2024-12-13	Protokollnummer: 68708957
Temperatur: -5 °C	Väderlek: Mulet
Tekniker: Tommy Eriksson	
E-post: tommy.eriksson@anticimex.se	
Kontor: Jönköping	
Närvarande: Husägare

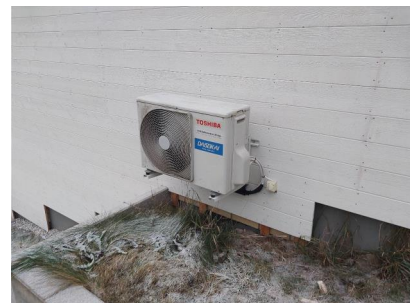
Kondensvatten från luftvärmepumpens utedel leds inte bort från husgrunden.

Detta medför ökad risk för att vatten tränger in i anslutande konstruktioner, vilket i sin tur kan leda till fuktrelaterade skador. Observera att besiktning av byggnadens värmesystem eller värmepumpen inte har ingått i uppdraget.
