Besiktningssprotokoll

Fastighetsbeteckning: Fiskebäck 18:48	
Fastighetsadress: Södra Fiskebäcksvägen 160	
Postnummer: 42658	Ort: Västra Frölunda

Besiktningdatum: 2024-11-29	Protokollnummer: 68701805
Temperatur: 0 °C	Väderlek: Klart
Tekniker: Martin Ivarsson	
E-post: Martin.Ivarsson@anticimex.se	
Kontor: Göteborg	
Närvarande: Uppdragsgivare

Försäkringsbesiktning

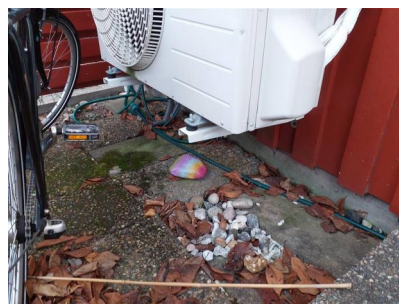
Kondensvatten från luftvärmepumpens utedel leds inte bort från husgrunden.

Detta medför ökad risk för att vatten tränger in i anslutande konstruktioner, vilket i sin tur kan leda till fuktrelaterade skador. Observera att besiktning av byggnadens värmesystem eller värmepumpen inte har ingått i uppdraget.

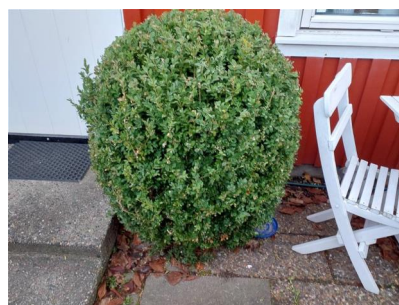
Växter finns i anslutning till grundmur.

När det finns rabatter och växter nära grundmuren finns risk att fukt stannar kvar i väggarna. Detta kan i sin tur orsaka invändiga fuktskador. Växternas rötter kan också skada grundmuren och sätta dräneringsledningen ur funktion.

Området närmast huset rekommenderas att vara fritt från växtlighet.

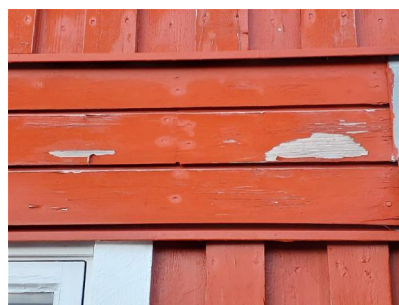
Fasadpanelen är i behov av målning/underhåll.

Träkonstruktioner där målningsbehov finns riskerar att få fukt- och rötskador på grund av sämre vattenavvisande förmåga. För att öka livslängden på träkonstruktionerna rekommenderas målning och underhåll.

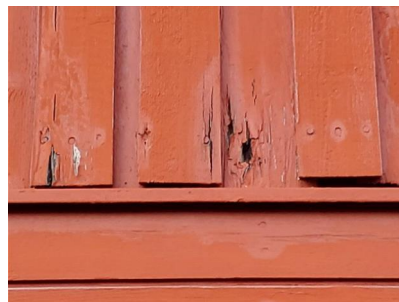
Mindre rötskador finns i fasadpanelen.

Dessa bedöms inte ha lett till bakomliggande skador.

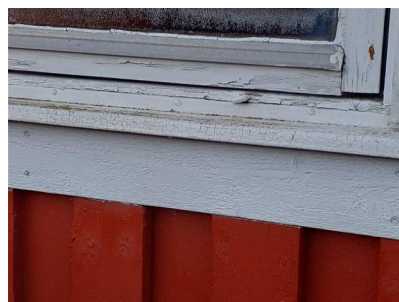
Fönster är i behov av målning/underhåll.

Fönsterbågar och fönsterkarmar där målningsbehov finns riskerar att få fukt- och rötskador på grund av sämre vattenavvisande förmåga.

För att öka livslängden på fönster rekommenderas målning och underhåll.

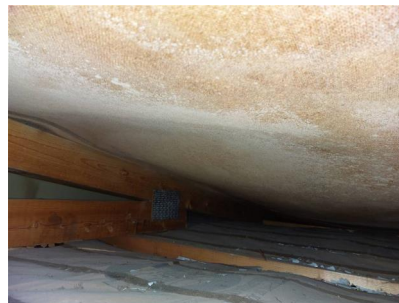
Mikrobiell påväxt finns på underlagstaket.

Detta kan vara ett tecken på att vinden tillförs fukt inifrån bostaden. Observera att besiktning av bostadens ventilationssystem inte har ingått i uppdraget.

För att komma tillrätta med detta kan fukttillförseln inifrån bostaden behöva minskas. Det kan göras genom att ventilationen i bostaden förbättras samt att eventuella otätheter i vindsbjälklaget (tak-/väggvinklar, taklucka med mera) tätas. Läs Anticimex faktablad om uppvärmda vindsutrymmen för tips och råd.

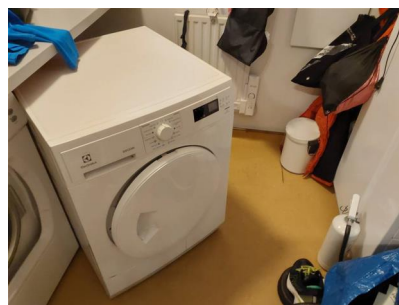
Våtutrymmet har äldre yt-/tätskikt.

Utrymmet är äldre och har passerat tiden för sin tekniska livslängd.

Renovering av utrymmet rekommenderas. Kontakta en behörig våtrumsentreprenör för en renovering. I samband med renoveringen bör omkringliggande konstruktioner kontrolleras för att upptäcka eventuella följskador.
