Fastighetsbeteckning
Norrtäl 3:118
Adress
Fiskare Öhrlunds gata 1
19341 Sigtuna

**Besiktningssuppgifter**

Uppdragsnummer C15176
Besiktningsdatum 2024-12-13
Besiktningföretag OBM Fuktteknik AB
Besiktningförrättare Benny Solin
Närvarande Säljare
Giltig till och med 2025-12-13

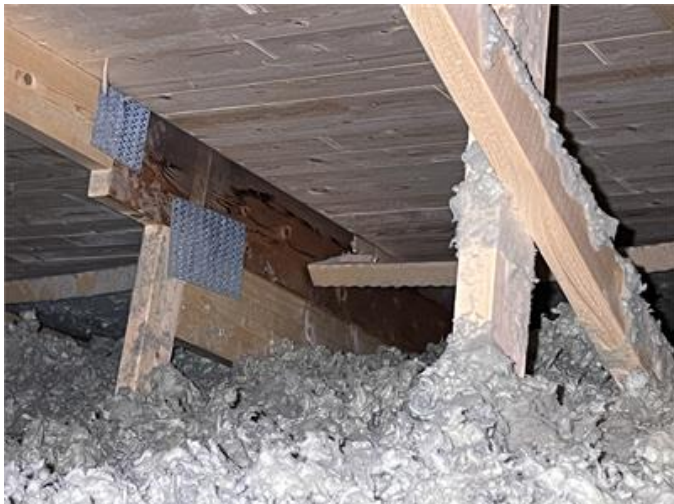
Besiktningresultat					
Bedömningsskala: 1 = Utan anmärkning, 2 = Påpekande, 3 = Bör åtgärdas, 4 = Ej besiktningsbart					
Byggnadsdel	1	2	3	4	Anmärkning
Vind		X			- Missfärgning/fuktfläck finns på en takstol, dock inga tecken på läckage ovan eller under den detta bör rimligen från byggtiden. - Vinden besiktades från lucka då utrymmet delvis var belamrat.
Övre plan					
Trappa	X				
Allrum	X				
Balkong				X	Balkonggolvet utgör tak för underliggande konstruktioner och det är därför viktigt att säkerställa att tätskiktet fungerar tillfredsställande så att fuktskador inte uppstår. Balkongen var snötäckt vid besiktningen och papptäckning under trätrall är ej besiktningsbar.
Sovrum 1	X				
Passage	X				
Dusch/wc	X				
Förråd		X			Utrymmet saknar aktiv uppvärmning.
Sovrum 2	X				
Sovrum 3	X				
Entréplan					
Entréhall		X			"Bom" noteras mot några klinker.
Sovrum	X				
Tvättstuga		X			Rör genomföring i golv är ett avsteg från branschrekommendationerna samt att rören är väggnära placerade vilket försvårar tätskiktsanslutningen.

Bilden visar lokal fuktfläck på del av takstol.
