Besiktningssprotokoll

Anticimex Försäkringsbesiktning i samarbete med Fastighetsbyrån

Fastighetsbeteckning: Åkerbäret 2	
Fastighetsadress: Poppelvägen 18	
Postnummer: 832 54	Ort: Frösön

Försäkringsbesiktning

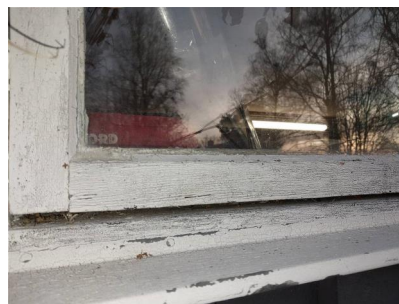
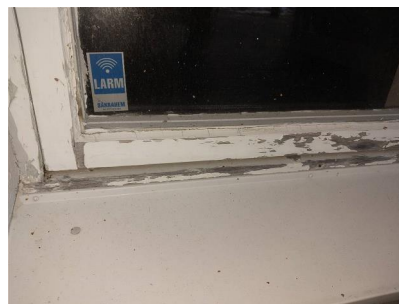
Vissa fönster har färgsläpp och torrsprickor.

För att öka livslängden på fönster rekommenderas målning och underhåll.

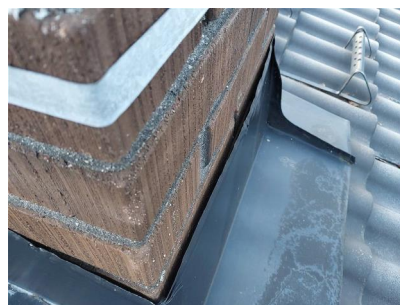
Skorstensbeslag har otätheter.

Detta kan leda till fuktskador i bakomliggande konstruktioner.

Kontakta en plåtslagare för kontroll och åtgärd.

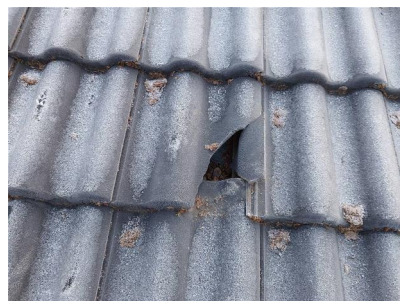
Takpannor är skadade.

Då det förekommer skadade/spruckna takpannor finns det risk för fuktskador på underliggande konstruktioner.

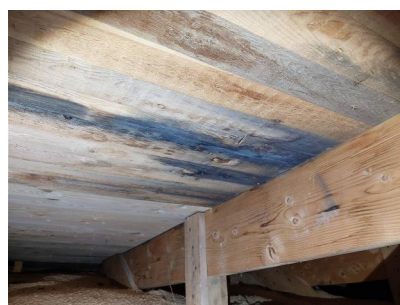
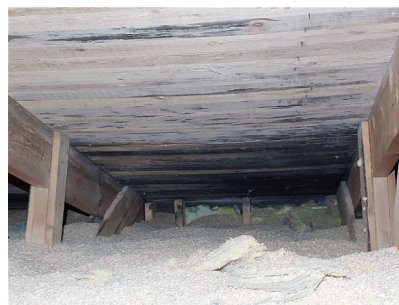
Mikrobiell påväxt och missfärgningar finns på underlagstaket.

Detta kan vara ett tecken på att vinden tillförs fukt inifrån bostaden och/eller utifrån.

Fuktkvoten uppmättes lokalt på fuktfläck till 18 %.

Vi rekommenderar kontakt med takläggare och ventilationsentreprenör för att bedöma orsak och omfattning.

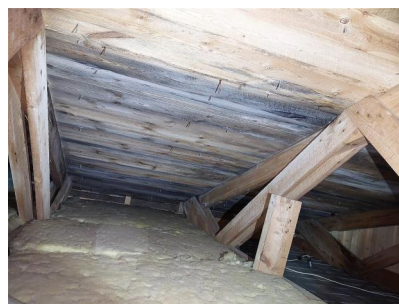
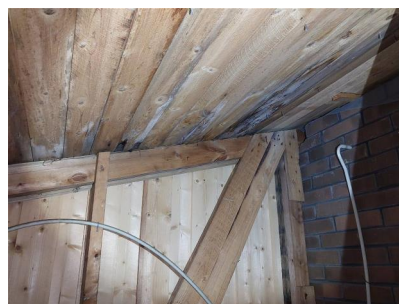
Mikrobiell påväxt och missfärgningar finns på underlagstaket.

Trots att fuktmätningen gav fuktvärden under kritisk fuktnivå finns mikrobiell påväxt på underlagstaket. Detta kan vara ett tecken på att vinden tillförs fukt inifrån bostaden och/eller utifrån.

FK 16 %

Vi rekommenderar kontakt med takläggare och ventilationsentreprenör för att bedöma orsak och omfattning.

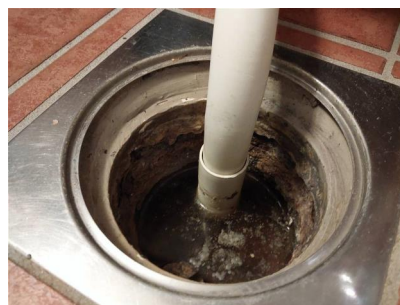
Våtutrymmet har äldre yt-/tätskikt.

-Gjutjärnsbrunnen är rostangripen.

Eftersom funktionen, som innebär att ytskiktet/tätskiktet ska vara vattentätt, kan vara nedsatt finns en ökad risk att vatten tränger igenom ytskiktet/tätskiktet med vattenskador i omkringliggande konstruktioner som följd.

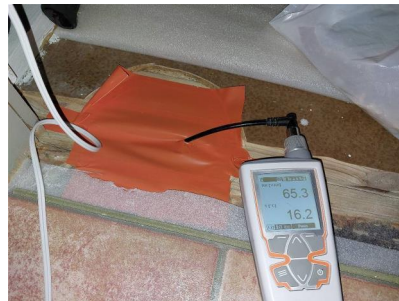
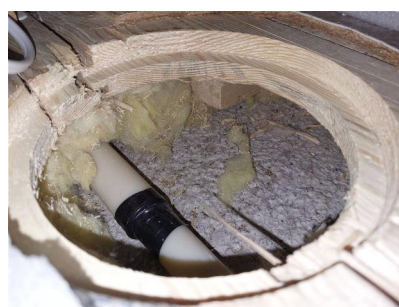
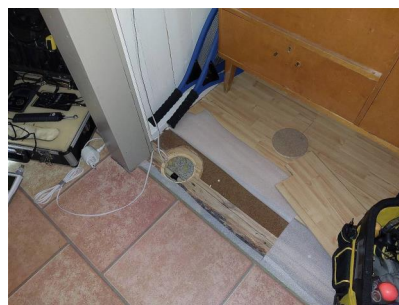
Vid kontroll av golvkonstruktion uppmättes fuktvärden under kritisk nivå för mikrobiell tillväxt och normal lukt upplevdes.

Grundläggningen består av en betongplatta på mark utan underliggande isolering och med ett uppreglat isolerat golv på betongen. Fuktkvoten uppmättes till 10 % och den relativa fuktigheten till 65 %.

Befintlig golvkonstruktion och eventuella väggsyllar riskerar att drabbas av fuktskador på grund av naturlig fuktpåverkan. Detta i sin tur kan leda till mikrobiella skador (angrepp av mikroorganismer) som kan resultera i att mikrobiell lukt sprids till boendemiljön. Om väggsyllarna är tryckimpregnerade kan även en kemisk lukt förekomma.

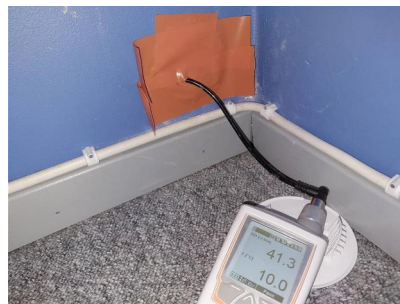
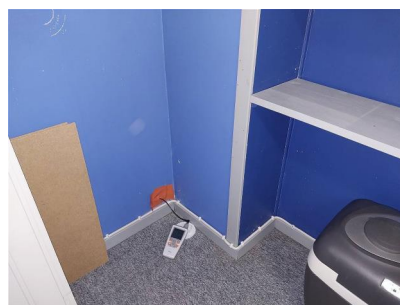
Vid kontroll av väggkonstruktion uppmättes fuktvärden under kritisk nivå för mikrobiell tillväxt och normal lukt upplevdes.

Fuktkvoten uppmättes till 9 %, den relativa fuktigheten uppmättes till 41 % och en normal lukt kunde kännas i golv/vägg vinkel.

Befintlig påreglad vägg och eventuella väggsyllar riskerar att drabbas av fuktskador på grund av naturlig fuktpåverkan. Detta i sin tur kan leda till mikrobiella skador (angrepp av mikroorganismer) som kan resultera i att mikrobiell lukt sprids till boendemiljön. Om reglar/syllar är tryckimpregnerade kan även en kemisk lukt förekomma.

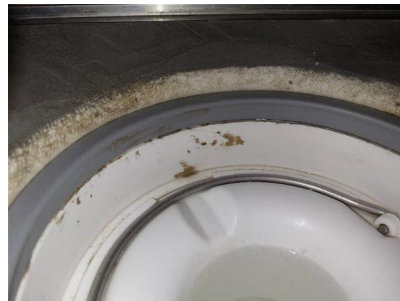
Golvbrunnsmanschetten är synlig under klämring.

Enligt monteringsanvisning ska denna inte sticka ut under klämring, inga skadesignaler kan påvisas till följd av detta.

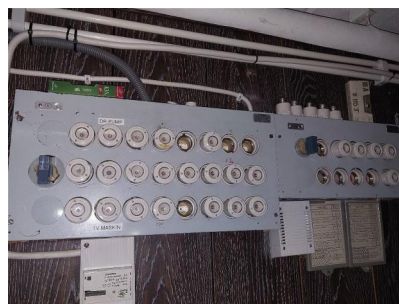
Säkringshuvar saknas i elcentralen.
Montera säkringshuvar i elcentralen.

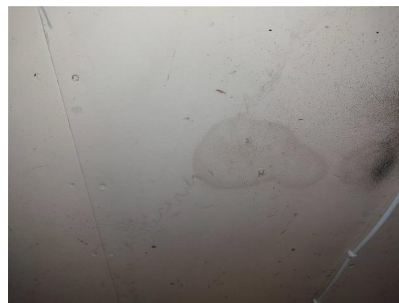
Taket har fuktfläckar/missfärgninghgar.
Dessa bedöms torra.
