Besiktningssprotokoll

Anticimex Försäkringsbesiktning i samarbete med Fastighetsbyrån

Fastighetsbeteckning: Dromålsröd 1:47	
Fastighetsadress: Skansvägen 3	
Postnummer: 457 55	Ort: Rabbalshede

Besiktningdatum: 2024-12-12	Protokollnummer: 68733523
Temperatur: -3 °C	Väderlek: Halvklart
Tekniker: Stefan Jarefjäll	
E-post: Stefan.Soderberg@anticimex.se	
Kontor: Uddevalla	
Närvarande: Fastighetsägare med sambo

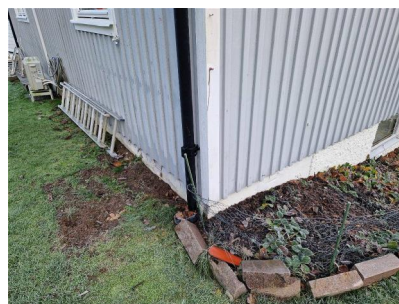
Utvändigt / Fasad

Fasadpanel och vindskivor är i behov av rengöring/underhåll.

Risk för fuktrelaterade skador på grund av sämre vattenavvisande förmåga.

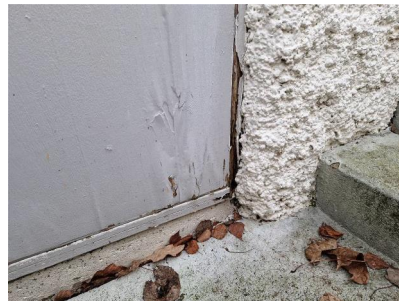
Utvändigt / Dörrar

- Röttskador finns i källardörren och dess karm.
- Isolerglasskassetten i altandörren är sprucken och missfärgad/anlöpt.

Kontakt rekommenderas med fackman för bedömning av byte av källardörr och isolerglaskassett.

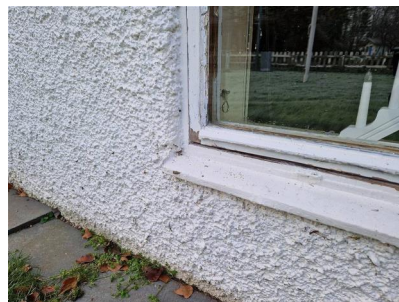
Utvändigt / Fönster

- Fönster är i behov av målning.
- Isolerglassfönster är delvis äldre.

Risk för fuktrelaterade skador på grund av sämre vattenavvisande förmåga. Äldre isolerglaskassetter riskerar missfärgning/imma mellan glasrutorna då tätningen kan vara sämre p.g.a. ålder.

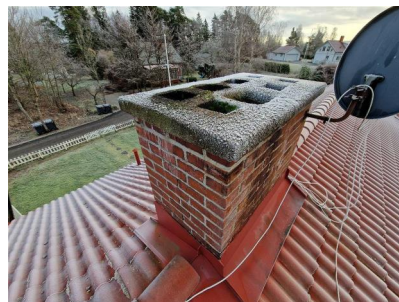
Utvändigt / Tak

Begynnande mosspåväxt finns på takpannor.

Taket har av säkerhetsskäl besiktigats från mark och takstege.

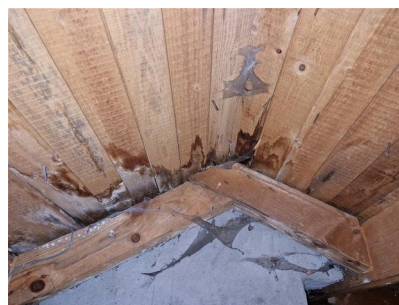
Utvändigt / Vind

Mikrobiell påväxt finns på underlagstaket.

Den mikrobiella påväxten bedöms vara ett tecken på att vinden tillförs fukt inifrån bostaden. Se även Invändigt / Ventilation.

Fuktanvisningar förekommer på underlagstaket i anslutning till murstock.

Dessa bedöms bero på att skorstenen saknar plåtinklädnad och väderskydd. Kontakt rekommenderas med fackman/plåtslagare för vidare bedömning och åtgärd.

För att komma tillrätta med detta kan fukttillförseln inifrån bostaden behöva minskas. Det kan göras genom att ventilationen i bostaden förbättras samt att eventuella otätheter i vindsbjälklaget (tak-/väggvinklar, taklucka med mera) tätas. Läs Anticimex faktablad om uppvärmda vindsutrymmen för tips och råd.

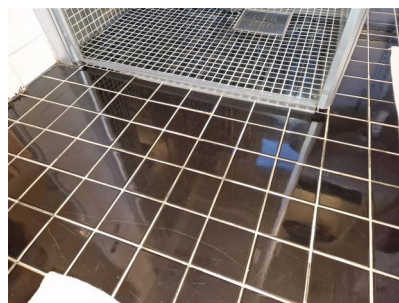
Entréplan / Dusch och WC

- Spruckna klinkerplattor samt spruckna/defekta fogar förekommer.
- Äldre våtrumsmattor bedöms finnas under de keramiska plattorna.
- Golvfallet är lokalt bristfälligt utfört med lågpunkter etc.
- Rörgenomföringar till tappvatten- och radiatorrör finns i golvet.
- Fuktindikering mot kakel och klinker som regelbundet vattenbegjuts är svårt att utföra då även det underliggande sättbruket kan ge utslag på instrumentet utan att skada föreligger. Fuktindikering har dock utförts i delar av utrymmet som ej vattenbegjuts samt i angränsande rum/konstruktioner, utan avvikelser.

Kontakt rekommenderas med fackman för vidare bedömning av orsak och omfattning av skadorna på klinkerplattorna/fogarna.

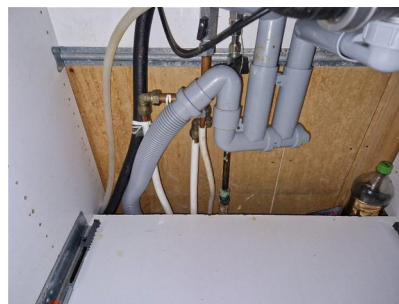
Entréplan / Kök

- Fuktskydd under/i diskbänkskåp finns inte.
- Avloppsslang från diskmaskin är av äldre modell och inte avlastningsförankrad i underkant diskbänk samt saknar slangklämma mot vattenlås.
- Ärgad koppling noterades.
- Golvet är ojämnt mot Matplats.

Utän fuktskydd är det svårare att upptäcka läckage. Risk att vatten/fukt tränger ner i omkringliggande konstruktioner med fuktrelaterade skador som följd.

Vid fuktindikering som utfördes i utrymmet noterades inga förhöjda fuktindikationer.

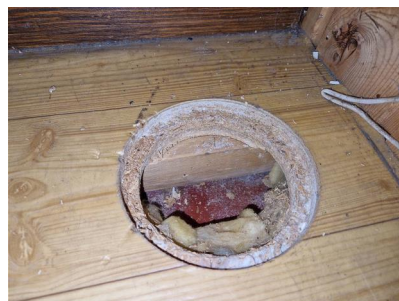
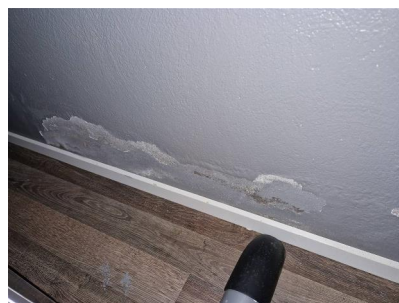
Källarplan / Allmänt

- Kontroll av konstruktion utfördes genom befintliga provhål i Gillestuga (golv garderob mot Hall) och Hobbyrum (vägg ytterväggshörn) samt okulärt vid trösklar Hall, Passage etc. Vid kontroll av konstruktion uppmättes fuktvärden över kritisk nivå för mikrobiell tillväxt och mikrobiell lukt upplevdes.
- Färgsläpp, mineralutfällningar och missfärgningar noterades på grundmurar och golv i de delar som har målade eller betongrena ytor.

Grundläggningen består av en betongplatta på mark utan underliggande isolering. Gillestuga och Hobbyrum med uppreglade mineralullsolerade träkonstruktioner dikt an betongen. Hall och Passage med flytande ytskikt. Källargrundmurar med invändigt påreglade mineralullsolerade träkonstruktioner i Gillestuga och Hobbyrum. Fuktrelaterade skador i dessa konstruktioner är vanligt förekommande på grund av naturlig fuktvandring.

Fuktkvoten uppmättes till >28 % i golv och 18 % i vägg. Risk för mikrobiell tillväxt föreligger om fuktkvoten överstiger 17 %.

Golvbrunnar i Pannrum och Garage är av gjutjärnstyp och rostangripna.

En fördjupad undersökning rekommenderas för att konstatera orsak till och omfattning av de fuktrelaterade skadorna i inredda konstruktioner. De brister som noterades i övriga delar av källaren indikerar att det utvändiga fuktskyddet inte längre fungerar tillfredsställande. För att åtgärda detta måste källarens utvändiga fuktskydd förbättras. Se även bifogat faktablad "Källarens utvändiga fuktskydd".

Byte av golvbrunnar och dess anslutningar rekommenderas vid framtida renovering.

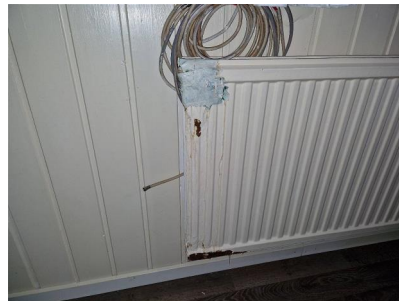
Källarplan / Gillestuga

Rostangrepp/Läckage noterades från radiator.

Kontakt rekommenderas med fackman för vidare bedömning och åtgärd.

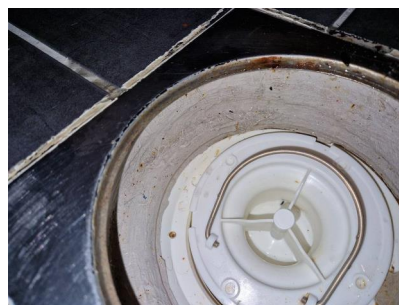
Källarplan / Badrum med Dusch och WC

- Tätskiktanslutning finns i golvbrunnar, dock saknas brunnsmanschett/klämring.
- Lokalt är golvfallet något bristfälligt.

Risk för skada bedöms som liten då omkringliggande konstruktioner består av betong. Vatten kan dock bli stående med missfärgningar som följd.

Vid fuktindikering som utfördes i utrymmet noterades inga avvikelser.
