Kärrsångaren 4

Örngatan 56

**Besiktningssuppgifter**

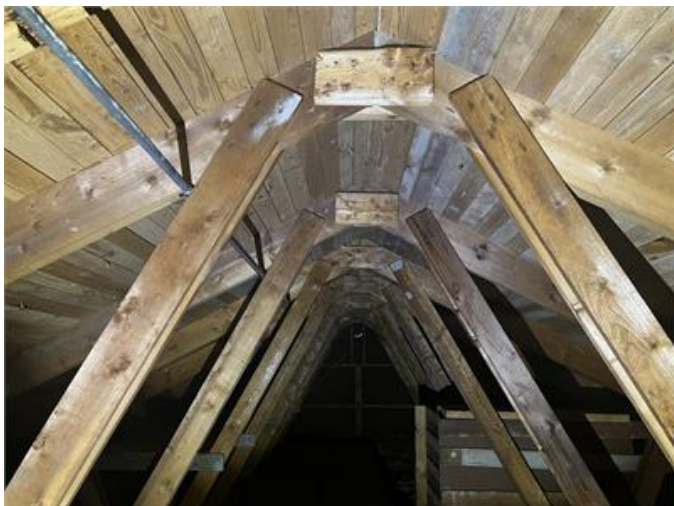
Besiktningresultat					
Bedömningsskala: 1 = Utan anmärkning, 2 = Påpekande, 3 = Bör åtgärdas, 4 = Ej besiktningsbart					
Byggnadsdel	1	2	3	4	Anmärkning
Nockvind		X			Mikrobiell påväxt förekommer delvis på underlagstakets undersida, vilket bör kontrolleras regelbundet och åtgärdas i erforderlig omfattning om så anses nödvändigt.
Invändigt					
Entréplan					
Entréhall	X				
Hall		X			Eluttag sitter löst.
Sovrum 1	X				
Sovrum 2		X			Eluttag sitter löst.
WC/Bad			X		Utrymmet har äldre standard där flera brister förekommer och bedöms därför vara i behov av renovering.
			X		Förhöjd fuktindikering förekommer delvis i golv invid golvbrunn och WC-stol, åtgärdsbehov föreligger.
		X			Kakel på vägg och klinker på golv har delvis släppt från underlaget.
		X			Tätskikt saknas delvis på vägg.
		X			Olämplig placering av fönster, medför ökad risk för fuktskador i vägg.
		X			Äldre golvbrunn av gjutjärn förekommer, vilket innebär ökad risk för läckage.

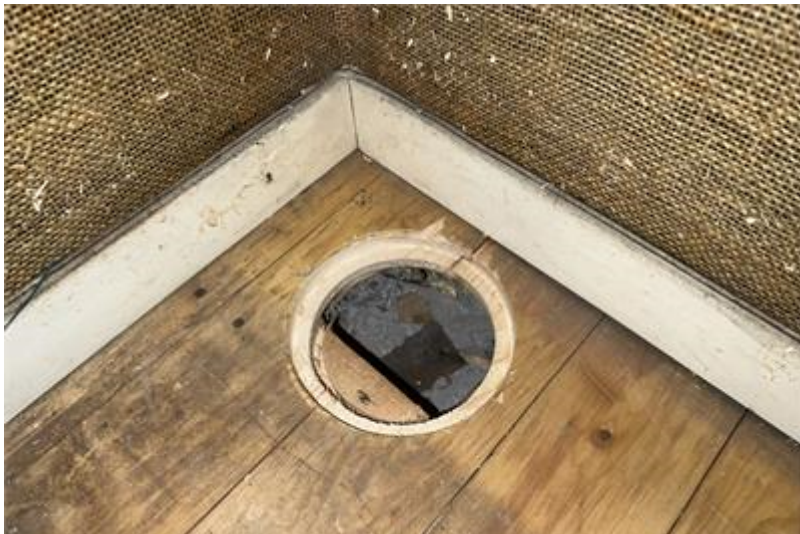
Byggnadsdel	Uppreglat golv i Gillestuga
Konstruktionsdel	Träregel
Konstruktionsuppbyggnad	Betong-Träregel-Trägol

Fuktkvoten i träregel uppmättes till 16% FK.

Det kritiska gränsvärdet för mikrobiell tillväxt brukar anges till ca 17% fuktkvot (FK).

Uppmätt värde ligger under gränsvärdet för mikrobiell påväxt.
