Besiktningssprotokoll

Anticimex Försäkringsbesiktning i samarbete med Fastighetsbyrån

Fastighetsbeteckning: Vallda 4:114	
Fastighetsadress: Dyrestensvägen 64	
Postnummer: 43479	Ort: Vallda

Försäkringsbesiktning

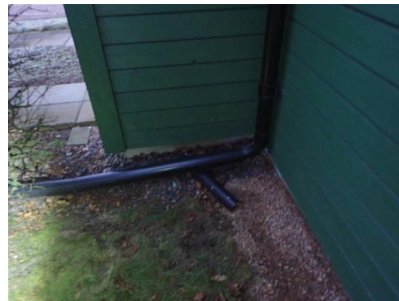
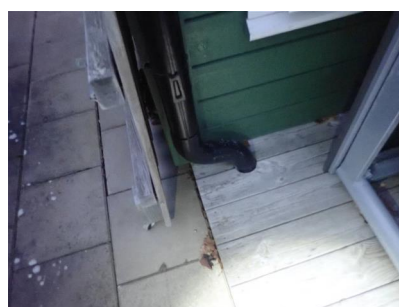
Utvändigt / Hängrännor / Stuprör

Enstaka stuprör är inte anslutet till markledning, även enstaka lövsil saknas

Stuprör som inte är anslutet till markledning kan medföra en ökad fuktbelastning på grundmur/sockel varpå det rekommenderas att dagvatten även fortsättningsvis leds bort från husgrunden alt. samlas upp, vidare kan även lövsilar monteras.

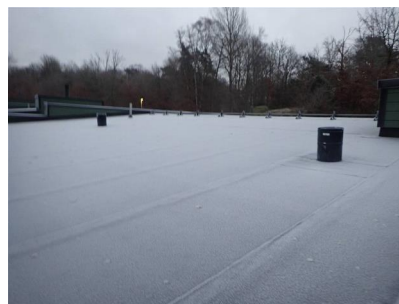
Utvändigt / Tak inkl. Carport/Förråd

Inget att notera, observera att tak var frostbelagt vid besiktningstillfället samt att förväntad teknisk livslängd på papp är upp mot 20 år.

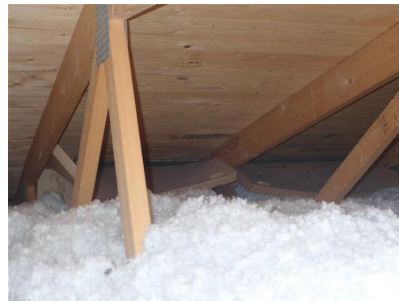
Utvändigt / Vind

Mikrobiell påväxt i ytterst mindre omfattning finns på underlagstaket.

Den upptäckta mikrobiella påväxten/missfärgningarna på underlagstaket kan vara ett tecken på att vinden tillförs/har tillförts fukt inifrån bostaden och/eller uteluften alternativt sedan byggtid.

Vi rekommenderar en fördjupad undersökning för att bedöma orsak och omfattning, observera att landgångar saknas i utrymmet varpå besiktning har skett från vindslucka.

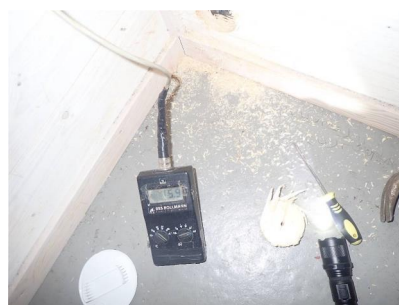
Utvändigt / Carport/Förråd

Vid kontroll av väggsyllar uppmättes fuktvärden under kritisk nivå för mikrobiell tillväxt och normal lukt upplevdes.

Risk för mikrobiell tillväxt föreligger om den relativa fuktigheten (RF) i den omgivande luften är över 75 % vilket i furuvirke motsvarar en fuktkvot (FK) på 17 %.

Fuktkvoten uppmättes via mindre provhål i yttervägg till 15,9%.
