Besiktningssprotokoll

Anticimex Försäkringsbesiktning i samarbete med Fastighetsbyrån

Fastighetsbeteckning: Törnevik 2:12	
Fastighetsadress: Törnevik Törnebacka	
Postnummer: 590 46	Ort: Rimforsa

Försäkringsbesiktning

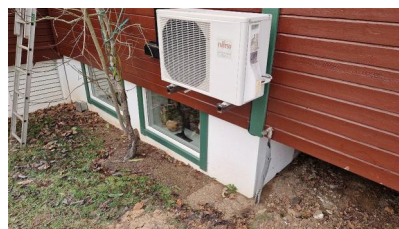
Utvändigt / Markförhållanden

Kondensvatten från luftvärmepumpens utedel leds för närvarande inte bort från husgrunden. Detta innebär en ökad risk för att vatten kan tränga in i närliggande konstruktioner, vilket i sin tur kan orsaka fuktrelaterade skador.

Det bör noteras att besiktning av byggnadens värmesystem eller värmepumpen inte har ingått i detta uppdrag. Nuvarande ägare har använt en plastbalja för att samla upp kondensvattnet. Det är dock viktigt att denna töms regelbundet för att undvika att vatten ansamlas och påverkar husgrunden negativt.

För att säkerställa långsiktigt skydd rekommenderas installation av en avledning för kondensvattnet bort från husets konstruktioner.

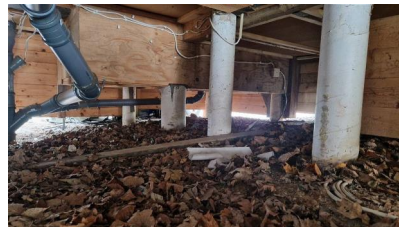
Utvändigt / Plintgrund

Vid kontroll av konstruktion uppmättes fuktvärden runt kritisk fuktnivå.

Uteluftsventilerade plintgrunder med bjälklag av organiskt material har ofta fuktskador på grund av naturlig fuktpåverkan. Detta kan resultera i mikrobiella skador.

Fuktkvoten uppmättes till 13 %.

Risk för mikrobiell påväxt föreligger om fuktkvoten överstiger 17%.

- Avloppsrören kan med fördel isoleras.
- Mossan på markytan och spillvirke rekommenderas att rensas bort.

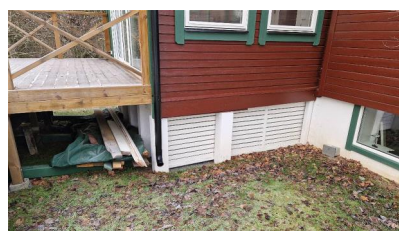
Utvändigt / Hängrännor / Stuprör

Stuprör är inte anslutet till markledning vid uterum.

Stuprör som inte är anslutet till markledning kan medföra en ökad fuktbelastning på grundmur/sockel som i sin tur kan leda till fuktrelaterade skador.

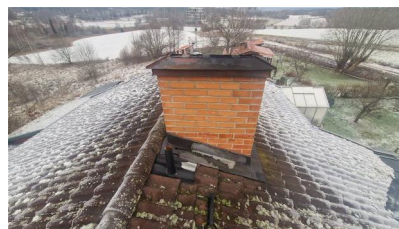
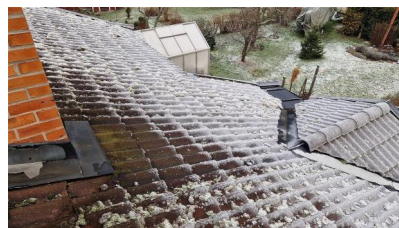
Utvändigt / Tak

Skorstenen saknar väderskydd.

Väderskydd kan monteras för att skydda mot nederbörd som annars kan orsaka fuktskador och frostsprängning i skorstenen/ murstocken.

- Plåt ovanpå skorsten har rostangrepp.
- Färgsläpp förekommer på plåtar runt skorsten och i ränndalar.
- Mossan på betongpannorna rekommenderas att tvättas bort.

Taket är besiktat från takstege.

Vi rekommenderar att du kontaktar en fackman för att ta reda på hur och om ett väderskydd ska monteras.

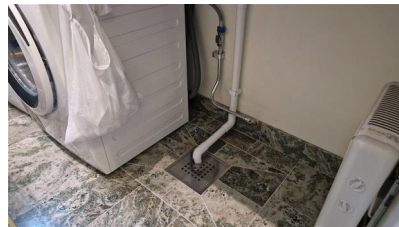
Entréplan / Tvättstuga

✓ Normala fuktvärden indikerades mot klinker/kakel.

En viss fukt tränger alltid in bakom kakel/klinker via fogarna, detta är helt normalt och innebär inte att tätskiktet/ våtrumsisoleringen under kaklet/klinkern är bristfälligt eller ur funktion.

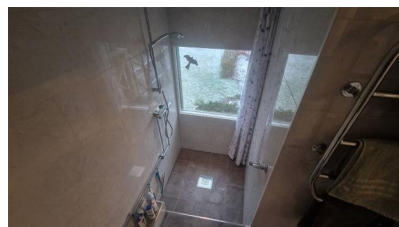
Entréplan / Dusch/Toalett

⚠ Fönster är olämpligt placerat.

Fönstrets placering i våtutrymmet utgör en risk för fuktskador i fönster- och väggkonstruktionen.

För att minska risken för fuktskador på fönster och väggkonstruktion rekommenderas att man är noga med att skydda fönstret med draperi.

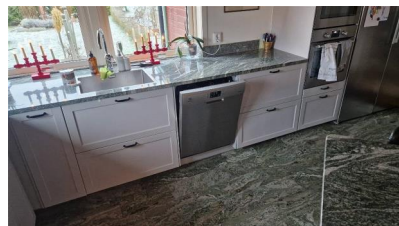
Entréplan / Kök

Tätskikt med uppvik finns under hela diskbänken. Beroende på golvlutning kan det ändå dröja innan ett eventuellt läckage upptäcks. Ett vattenlarm kan med fördel monteras under diskbänkskåpet.

Vid stickprovskontroll av jordade eluttag noterades inga avvikelser.

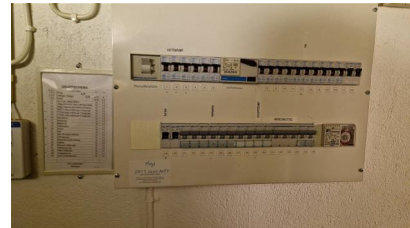
Souterrängplan / Inre förråd

- ✓ El-centralen har jordfelsbrytare och gruppschema.

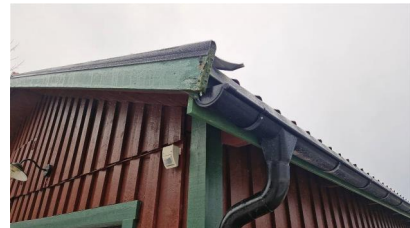
Utvändigt / Fasad

Vindskiva i behov av underhåll vid ändträ till höger mot framsida.

Vindskivor på andra sidan har torrsprickor. Även knutbrädor är i behov av målning/underhåll.

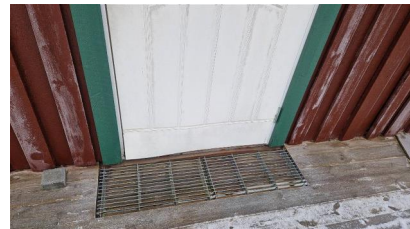
Utvändigt / Dörrar

Tröskelbleck saknas under dörr och dörren är fuktpåverkad.

Avsaknad av tröskelbleck medför att det finns risk för att vatten kan rinna in och orsaka fuktskador på tröskel och/eller i kringliggande vägg och bjälklag.

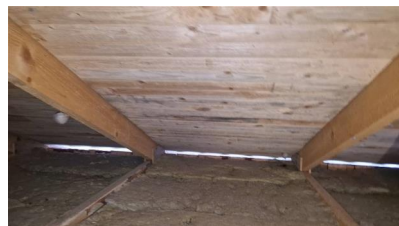
Utvändigt / Vind

Mindre missfärgning noteras i underlagstaket på mitten mot vägen.

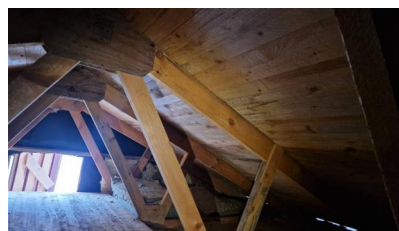
Vid kontroll av vinden uppmättes fuktvärden under kritisk fuktnivå för mikrobiell tillväxt.

Fuktkvoten i takbjälkar uppmättes till 15 %.

Risk för mikrobiell påväxt föreligger om fuktkvoten överstiger 17%.

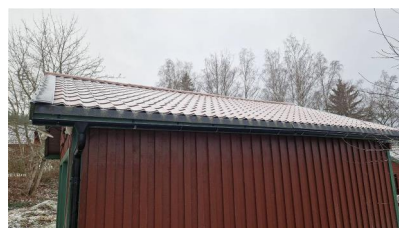
Utvändigt / Tak

Taket besiktat från mark. Därifrån noteras inga brister.
