Hulebäck 1:277

Stora Mossvägen 10

Uppdragsnummer	O26572
Besiktningsdatum	2024-12-16
Besiktningföretag	OBM Besiktning Väst AB
Besiktningförrättare	Markus Grunditz
Närvarande	Säljare
Giltig till och med	2025-12-16

Byggnadsbeskrivning Friliggande i 2- plan med källare.	Byggnadsår 1923
Till eller ombyggnad 1989/1990.	Övrigt Huset var möblerat. Fristående/vidbyggda byggnader besiktigas ej.

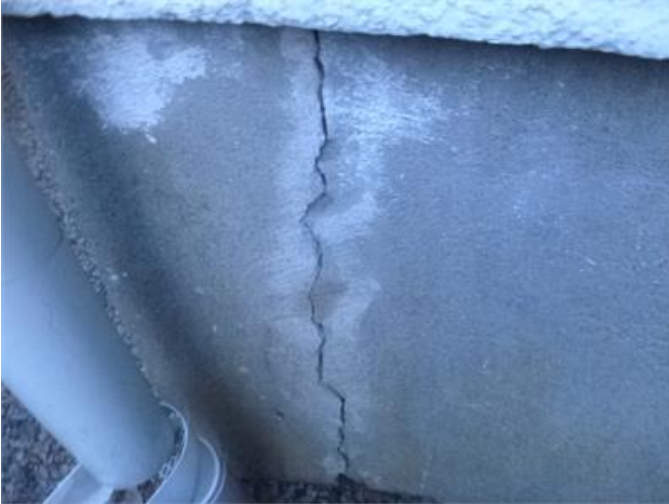
Sprickor/materialsläpp i sockeln medför en ökad risk för sönderfrysning och ökad sprickbildning. Om sprickorna ökar/växer bör en vidare undersökning göras.

Bilden visar exempel på spricka i sockeln.

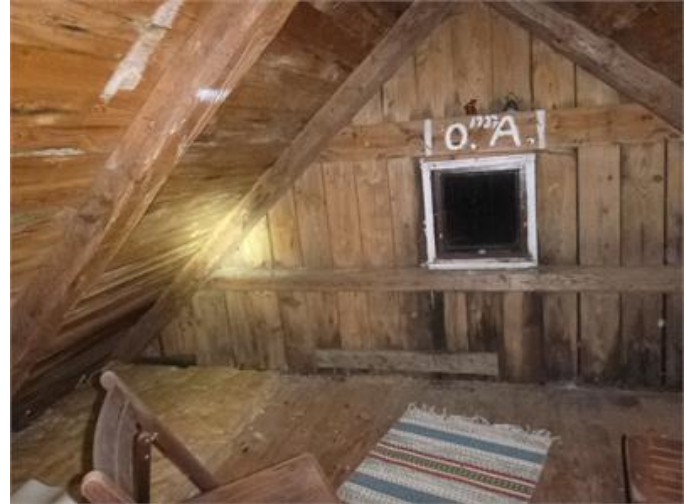
Om det finns brister i tätningen mellan ett kallt och ett varmt utrymme finns det en risk att relativt varm och fuktig luft kommer ut från det varma utrymmet till det angränsande kalla utrymmet och träffar en kall yta och kondenserar. Missfärgning på yttertakskonstruktionen är en indikering på att inneluften har kommit ut i vinden så att ett gynnsamt klimat för en mikrobiell tillväxt har uppstått. Det kan vara en indikering på att ventilationen inomhus är undermålig. För detta fortgå finns det en risk att man kan få skador på konstruktioner som i en förlängning påverkar byggnaden negativt. Missfärgningar förekommer i utrymmet, dessa var vid besiktningstillfället torra och bedöms vara från tiden innan takomläggningen. Det rekommenderas att dessa hålls under uppsikt, skulle de öka i storlek bör kontakt tas med en fackman för erforderliga åtgärder.

Bilden visar vy av vind.

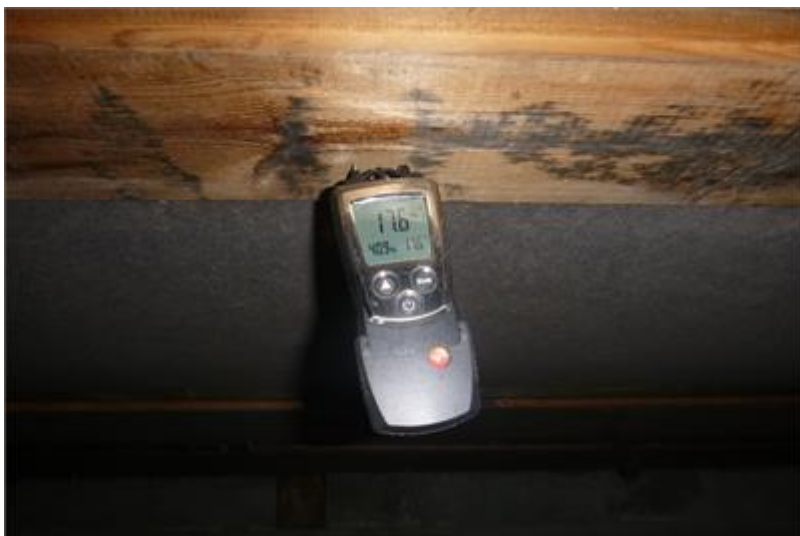
Byggnadsdel	Krypgrunder.
Konstruktionsdel	Trossbottens undersida.
Konstruktionsuppbyggnad	Murverk, plastfolie, bjälklag av trä.

Det kritiska gränsvärdet för mikrobiell tillväxt är ca 17% fuktkvot i trä.

Vid kontroll av konstruktion mättes fuktkvoter stickprovsvis i trossbottens undersida till mellan 17- 18% fuktkvot. Mikrobiell påväxt samt träskyddsbehandlat material förekommer i utrymmena.

Det rekommenderas att denna besiktning kompletteras med en fördjupad undersökning för att utreda orsaken till samt omfattningen av de fuktrelaterade skadorna/bristerna.

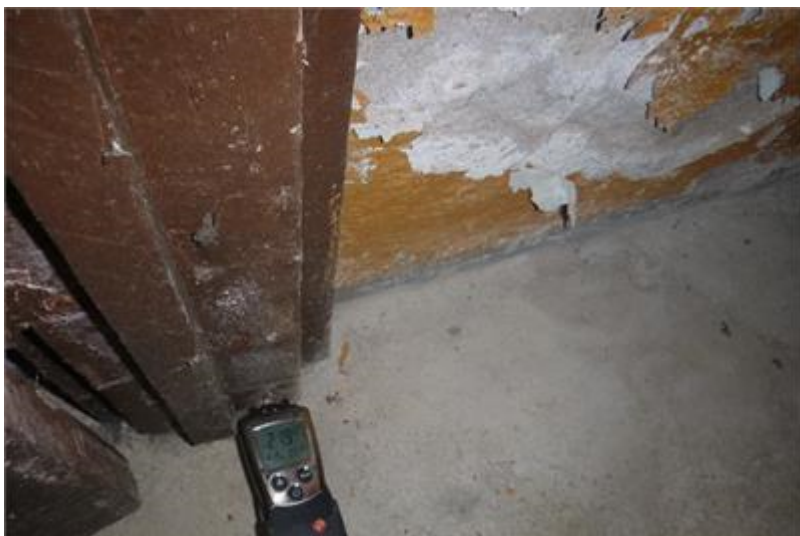
Byggnadsdel	Källare.
Konstruktionsdel	Trädetaljer.
Konstruktionsuppbyggnad	Betong/murverk.

Det kritiska gränsvärdet för mikrobiell tillväxt är ca 17% fuktkvot i trä.

Vid kontroll av konstruktion mättes fuktkvoter stickprovsvis i en trädetalj (karm) till mellan 21- 22% fuktkvot. Puts/färgsläpp noterades i väggar.

Det rekommenderas att denna besiktning kompletteras med en fördjupad undersökning för att utreda orsaken till samt omfattningen av de fuktrelaterade skadorna/bristerna.
