Besiktningssprotokoll

Anticimex Försäkringsbesiktning i samarbete med Fastighetsbyrån

Fastighetsbeteckning: Branäs 4:769	
Fastighetsadress: Orren 92B	
Postnummer: 680 60	Ort: Syslebäck

Besiktningdatum: 2024-12-12	Protokollnummer: 68740870
Temperatur: -5 °C	Väderlek: Sol
Tekniker: Lennart Davidsson	
E-post: Lennart.Davidsson@anticimex.se	
Kontor: Karlstad	
Närvarande:

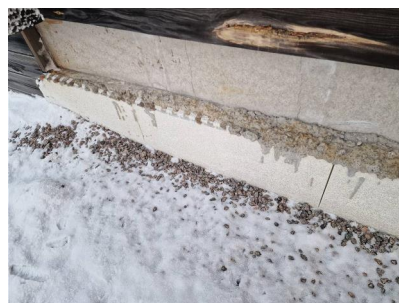
Utvändigt / Sockel

Isolering ligger oskyddad

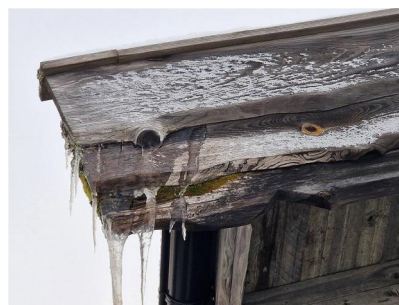
Utvändigt / Fasad

Vindskivor är fuktpåverkade på grund av is/ snö från tak.
Risk finns för rötskador.

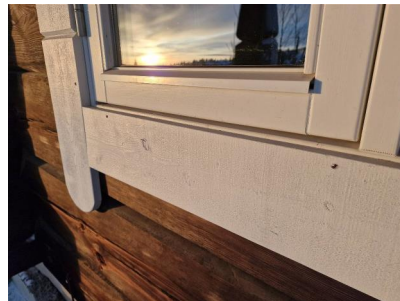
Fönsterbleck saknas på fönster.

Avsaknad av fönsterbleck medför en ökad risk för att vatten kan rinna in och orsaka fuktrelaterade skador i omkringliggande konstruktioner.

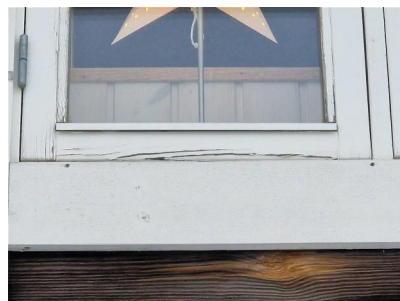
Enstaka fönster har färgsläpp och torrspäckor.

Fönsterbågar och fönsterkarmar där målningsbehov finns riskerar att få fukt- och rötskador på grund av sämre vattenavvisande förmåga.

För att öka livslängden på fönster rekommenderas målning och underhåll.

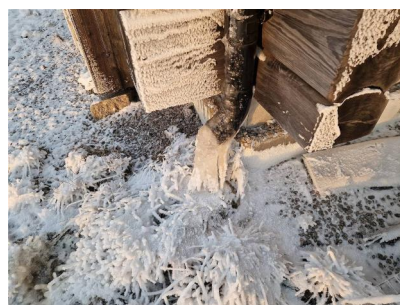
Utvändigt / Hängrännor / Stuprör

Stuprör är inte anslutet till markledning.

Stuprör som inte är anslutet till markledning kan medföra en ökad fuktbelastning på grundmur/sockel som i sin tur kan leda till fuktrelaterade skador.

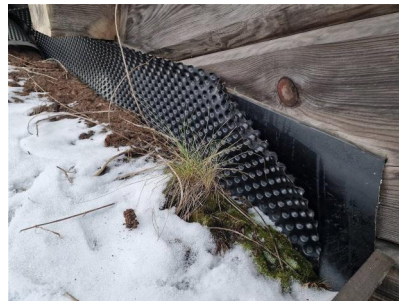
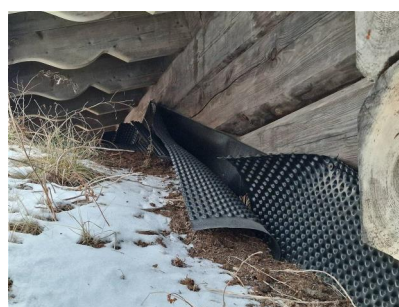
Utvändigt / Tak

Brister kan noteras på platonmatta, ej fackmässigt utfört.
Risk finns för att detta förvärras.

Plåt finns dock monterad under, mot fasad.

Torv/grästak på underlagstak. Denna takbeklädnad fodrar visst underhåll.
Håll beklädnad under uppsikt och avlägsna större växtlighet då rötter kan perforera underlaget eller tränga in mellan skarvar

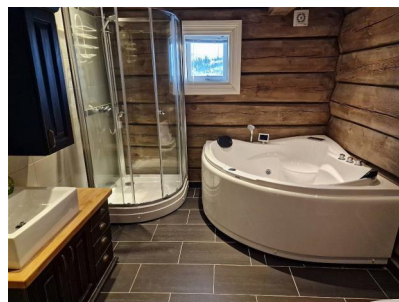
Entréplan / Badrum/Wc

Klinkers och timmer

- Trasig klinkersplatta
- Rör förekommer genom golv och genom golv/ väggvinkel.
- Brunnsmanschett synlig under klämring.

Ovanstående noteringar bedöms inte vara fackmässigt utförda.
Risk finns för fuktskador vid ett eventuellt läckage.

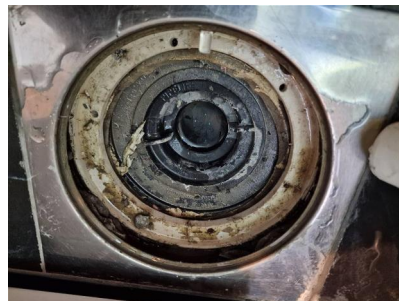
Entréplan / Tvättstuga

- Elförteckning saknas.
 - Golvbrunn och klämring saknar skruv och brunnsmanschett synlig under klämring.
 - Risk finn för fuktinträngning.
- Ovanstående noteringar samt andra installationer är ej fackmässigt utförda.

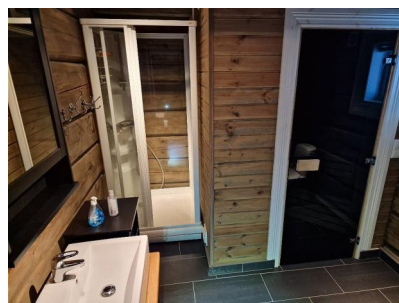
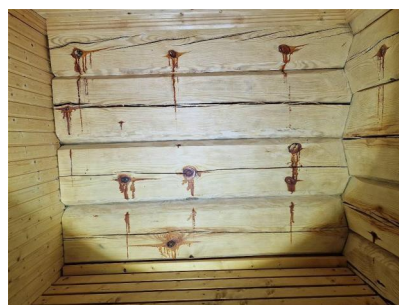
Entréplan / Dusch Bastu

- Klinkers och timmer
- Rör förekommer genom golv.
 - Brunnsmanschett synlig under klämring.
 - Rinnmärken av kåda förekommer

Risk finns för fuktinträngning.

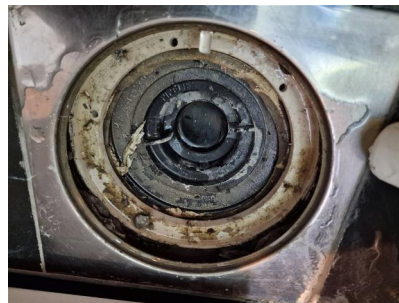
Entréplan / Tvättstuga/Apparatrum

Elförteckning saknas
Klämring är ej skruvad
Synlig
Skvallerrör saknas
