# Besiktningsprotokoll

Anticimex Försäkringsbesiktning i samarbete med Fastighetsbyrån

| Fastighetsadress:<br>Orren 92A | |

| Besiktningsdatum:<br>2024-12-12 | Protokollnummer:<br>68739953 |

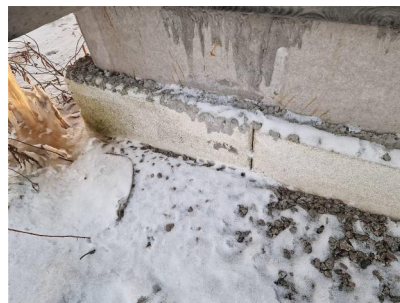
#### Utvändigt / Sockel

Isolering ligger oskyddad.

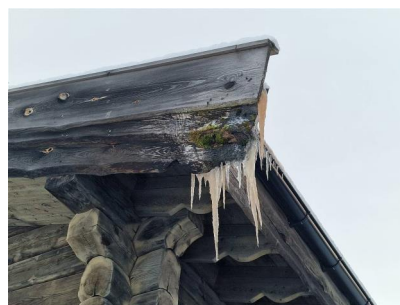
#### Utvändigt / Fasad

Vindskivor är fuktpåverkade på grund av is/ snö från tak.  
Risk finns för rötskador.

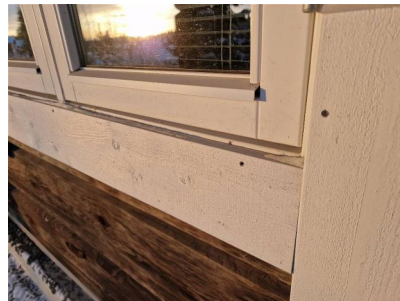
### Utvändigt / Fönster

Fönsterbleck saknas på fönster.

Avsaknad av fönsterbleck medför en ökad risk för att vatten kan rinna in och orsaka fuktrelaterade skador i omkringliggande konstruktioner.

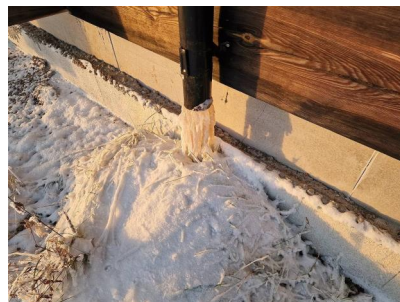
### Utvändigt / Hängrännor / Stuprör

Stuprör är inte anslutet till markledning.

Stuprör som inte är anslutet till markledning kan medföra en ökad fuktbelastning på grundmur/sockel som i sin tur kan leda till fuktrelaterade skador.

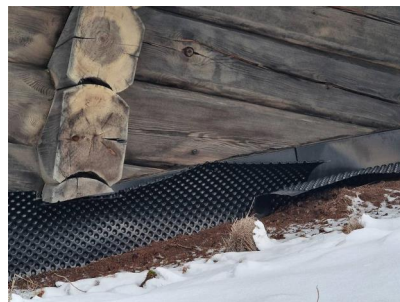
### Utvändigt / Tak

Brister kan noteras på platonmatta, ej fackmässigt utfört. Risk finns för att detta förvärras.

Plåt finns dock monterad under, mot fasad.

Se även notering om vindskivor och svällis/ snö.

Torv/grästak på underlagstak. Denna takbeklädnad fodrar visst underhåll. Håll beklädnad under uppsikt och avlägsna större växtlighet då rötter kan perforera underlaget eller tränga in mellan skarvar

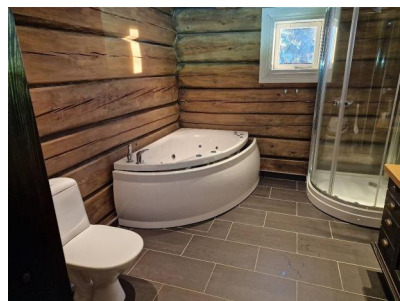
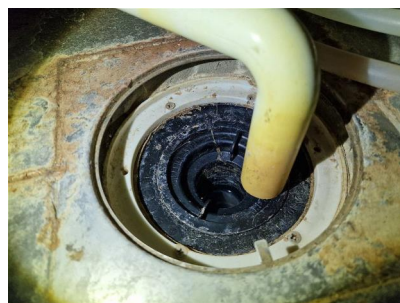
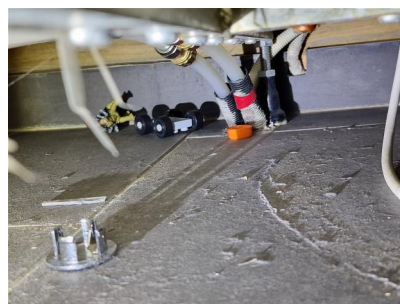
### Entréplan / Badrum/Wc

Klinkers på golv och timmer på vägg.

- Rör förekommer genom golv
- Rör förekommer även genom golv/ väggvinkel.
- Brunnsmanschett synlig under klämring.

Ovanstående noteringar bedöms inte vara fackmässigt utförda.  
Risk finns för fuktskador vid ett eventuellt läckage.

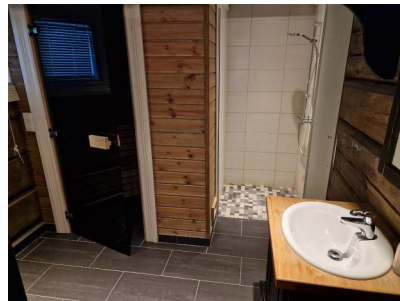
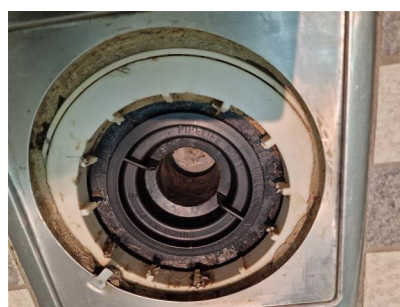
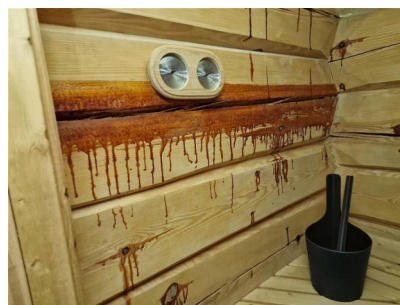
### Entréplan / Dusch/Toalett/Bastu

Klinkers på golv och timmer på väggar

- Rör förekommer genom golv
- Brunnsmanschett synlig under klämring
- Kåda kan noteras på väggar i bastu
- Lister har brister

Ovanstående noteringar är ej fackmässigt utfört.

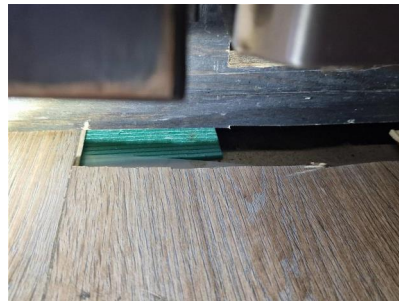
### Övre plan / Kök/ Allrum

Fuktskydd saknas i diskbänksskåp och slang ej förankrad.

Utan fuktskydd är det svårt att upptäcka läckage från rörledningar. Vatten kan då tränga in i omkringliggande konstruktioner och orsaka fuktskador.

Golv bedöms saknas under diskmaskin och under köksskåp, är ej fackmässigt utfört.

En vidare bedömning bör göras för att säkerställa att golv är gjort enligt branschregler och fackmässigt utfört.
