**Fastighetsuppgifter**

Korsnäs 1:209

Nedre Humlebacken 17

| Uppdragsnummer | WA5188 |

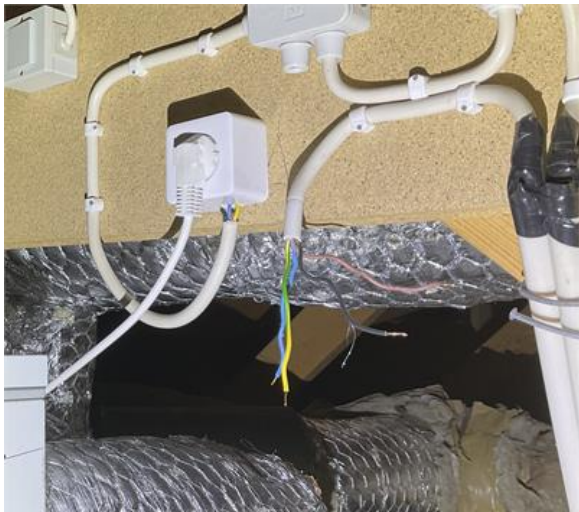
| Besiktningsresultat | | | | | |
|---|---|---|---|---|---|
| Vind | | X | | | -Lösa eltåtar vid ventilationsaggregat, ej färdigställt.<br>-Mikrobiell påväxt och lokala fuktmärken på underlagstak. Ingen fuktindikering noterades vid besiktningen, hålls under uppsikt. |

Lösa eltåtar på vind.

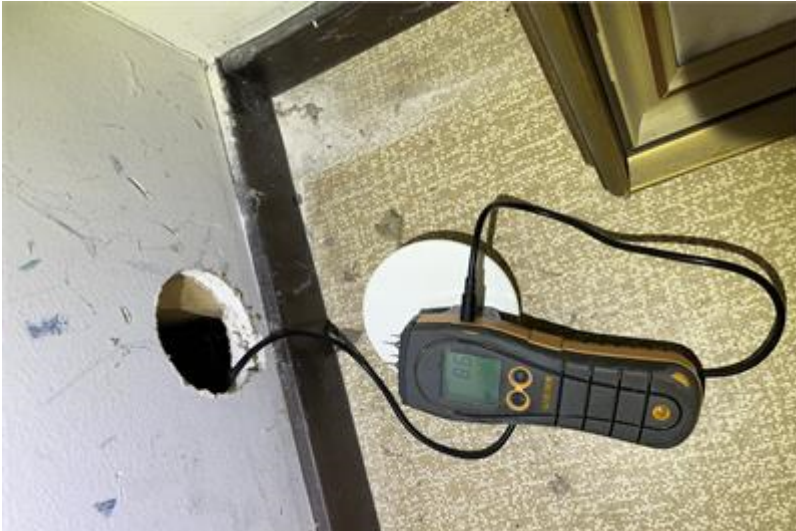
Fuktmätning utfördes i äldre provhål i trappförrådet. Det uppmätta fuktvärdet var ca 9% FK. Det kritiska gränsvärdet för mikrobiell tillväxt brukar anges till 17% fuktkvot (FK).
