Näsby 94:40

Måndalsvägen 21B

| Besiktningsdatum | 2024-12-13 |
| Besiktningsföretag | OBM Byggnadsmiljö AB |

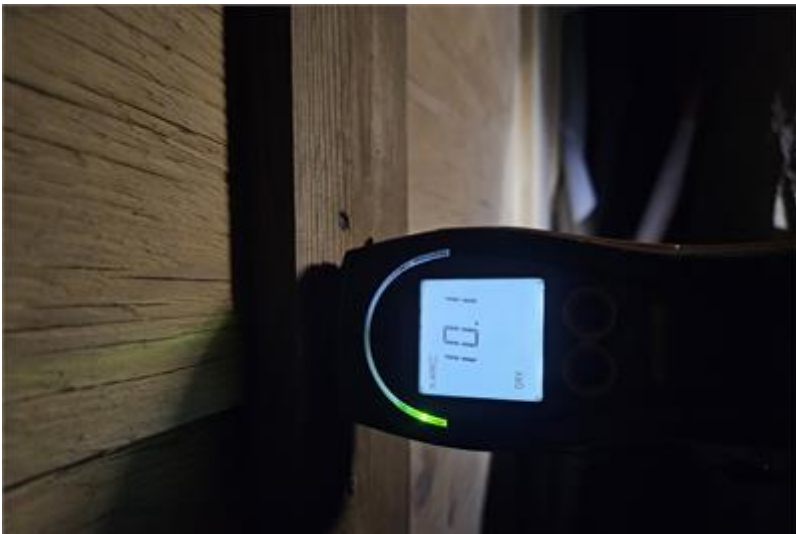
- I trossbotten och ytterväggssyll uppmättes en fuktkvot (FK) på ca 10 till 12%. Det kritiska gränsvärdet för mikrobiell tillväxt brukar anges till ca 15-17% fuktkvot (FK).
- På delar av trossbottenskivor av plywood noterades en ytterst begränsad och ytlig mängd mikrobiell påväxt.
